Informe: EIC-Lanamme-INF-1581-2024

INFORME DE INSPECCIÓN DE TALUDES RUTA NACIONAL N° 14

San José, Costa Rica
Agosto, 2024

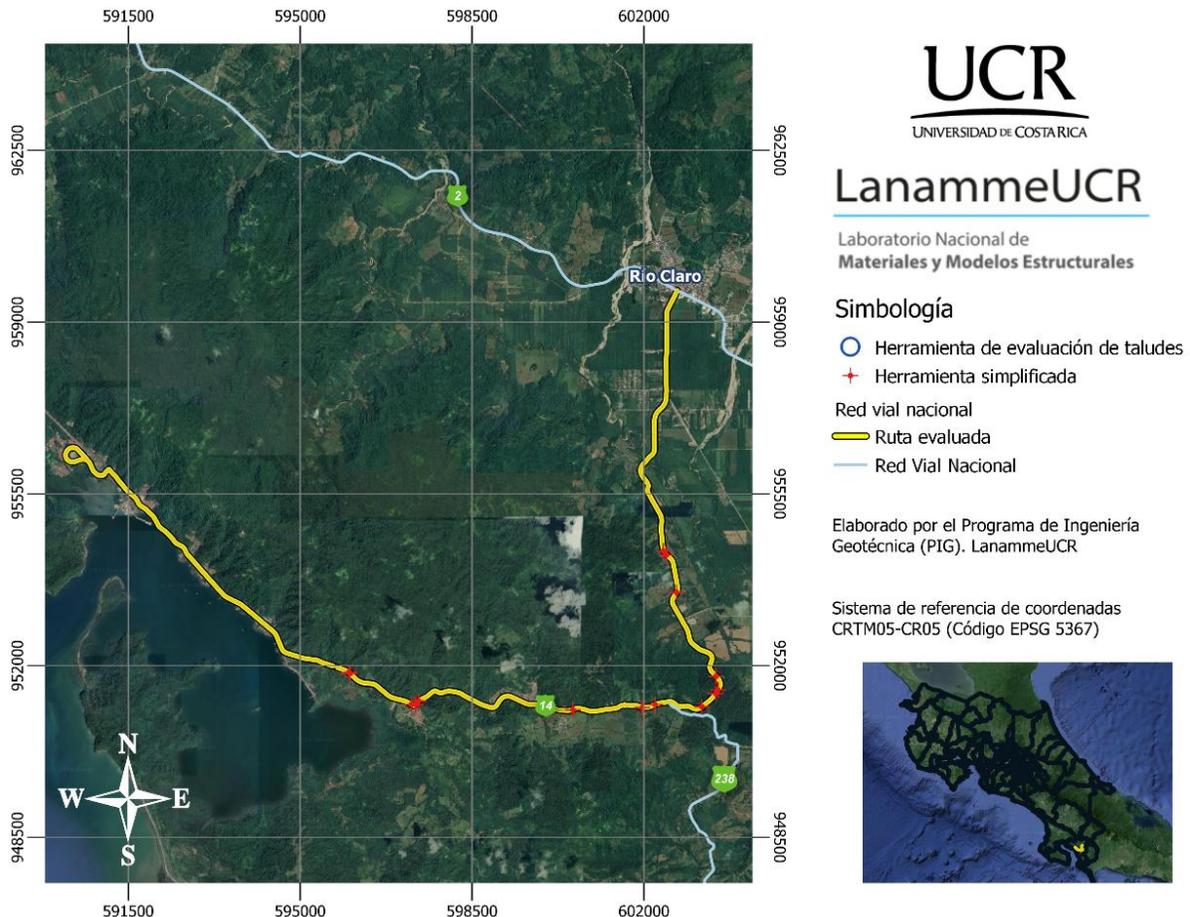
En total fueron identificados 16 sitios con alguna evidencia de inestabilidad. En la Figura 1 se muestran los sitios identificados con algún indicio de inestabilidad. En la Tabla 2 se enlistan estos mismos sitios y las coordenadas registradas con la herramienta simplificada.

Ubicación de los sitios con evidencia de inestabilidad en la ruta nacional N°14

Esta herramienta consiste en un levantamiento rápido en el cual se almacena únicamente la fecha del levantamiento, coordenadas exactas del sitio y una fotografía de la condición. En la Figura 1 se muestran con una cruz roja los sitios registrados con la herramienta simplificada.
