# Laboratorio Nacional de Materiales y Modelos Estructurales

Informe: EIC-Lanamme-INF-1217-2024

## INFORME DE INSPECCIÓN DE TALUDES RUTA NACIONAL 222

San José, Costa Rica  
Agosto, 2024

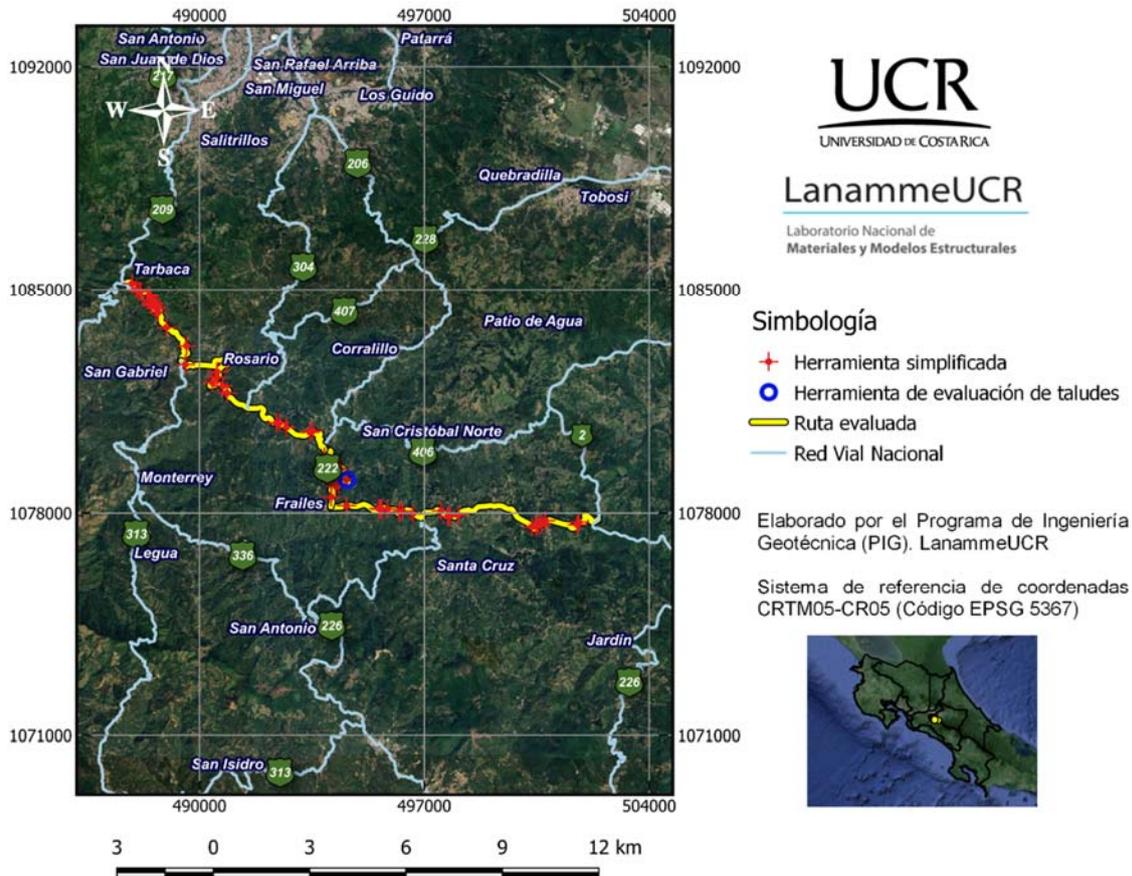
Figura 1. Ubicación gráfica del inventario de taludes con evidencias de inestabilidad a lo largo del tramo de carretera de montaña de la RN222

Esta herramienta consiste en un levantamiento rápido en el cual se almacena únicamente la fecha del levantamiento, coordenadas exactas del sitio y una fotografía de la condición. En la Figura 1 se muestran con una cruz roja los sitios registrados con la herramienta simplificada y con un círculo azul el sitio inspeccionado y evaluado con la herramienta de inspección de taludes en carretera (RC-545) del PIG del LanammeUCR.

Como se puede notar, la mayoría de los deslizamientos se encuentran distribuidos a lo largo de toda la carretera, donde los tramos que concentran la mayor cantidad de puntos con evidencias de inestabilidad se ubican entre los estacionamientos 0+000 al 3+000 (15 puntos), tramo localizado entre Tarbaca y Tranquerillas; y entre los estacionamientos 15+000 al 21+000 (15 puntos), que corresponde al sector localizado 1 km antes de llegar a Frailes hasta San Cristóbal Sur.
