Laboratorio Nacional de Materiales y Modelos Estructurales

Informe: EIC-Lanamme-INF-1267-2024

INFORME DE INSPECCIÓN DE TALUDES RUTA NACIONAL 34

San José, Costa Rica
Setiembre, 2024

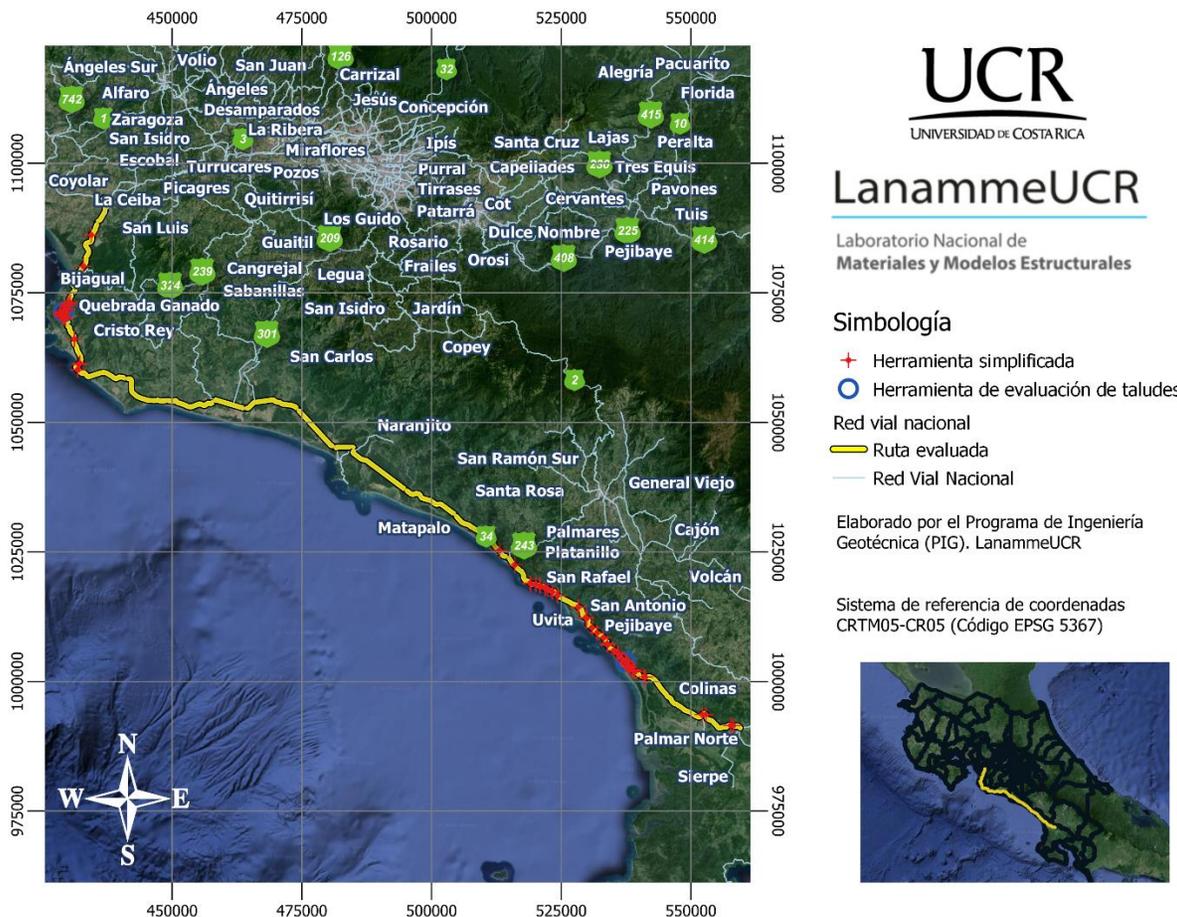
Por su parte, en la Figura 1 se muestran con una cruz roja estos mismos sitios registrados con la herramienta simplificada y con un círculo azul los sitios inspeccionados y evaluados con la herramienta de inspección de taludes en carretera (RC-545) del PIG del LanammeUCR.

Como se puede notar, la mayoría de los deslizamientos se encuentran distribuidos a lo largo de toda la carretera, donde el tramo que concentra la mayor cantidad de puntos con evidencias de inestabilidad se ubica entre los estacionamientos 150+000 al 180+000 (32 puntos), tramo localizado entre San Martín y Coronado.

Figura 1. Ubicación gráfica del inventario de taludes con evidencias de inestabilidad a lo largo del tramo de carretera de montaña de la RN34
