Informe: EIC-Lanamme-INF-1351-2024

### INFORME DE INSPECCIÓN DE TALUDES RUTA NACIONAL N° 6

Programa de Ingeniería Geotécnica

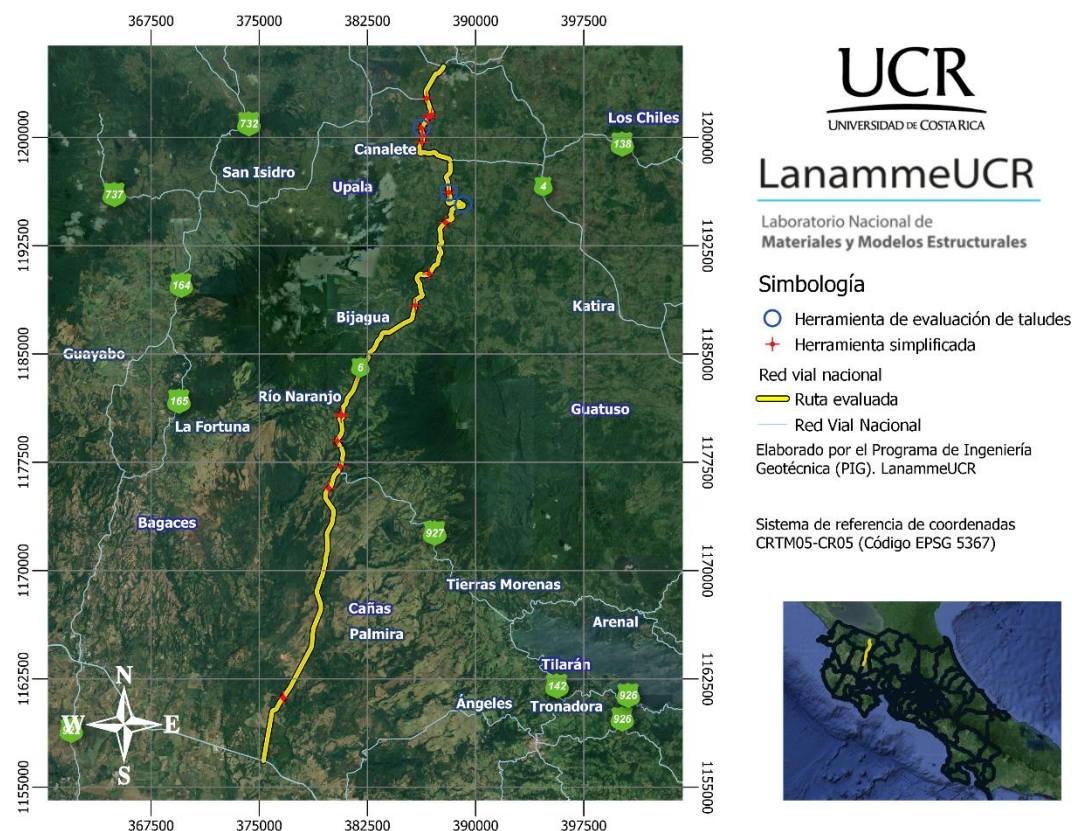
**Figura 1**

En la Figura 1 se muestran los sitios identificados con algún indicio de inestabilidad. En la Tabla 2 y Tabla 3 se enlistan las ubicaciones de los registros de sitios identificados con condiciones que son consideradas evidencias de inestabilidad registrados con la herramienta simplificada y con la herramienta RC-545 "Herramienta del Lanamme para la inspección de taludes" V02 del PIG respectivamente.

*Ubicación de los sitios con evidencia de inestabilidad en la ruta nacional 6*
