Laboratorio Nacional de Materiales y Modelos Estructurales

Informe: EIC-Lanamme-INF-1438-2024

INFORME DE INSPECCIÓN DE TALUDES RUTA NACIONAL 1

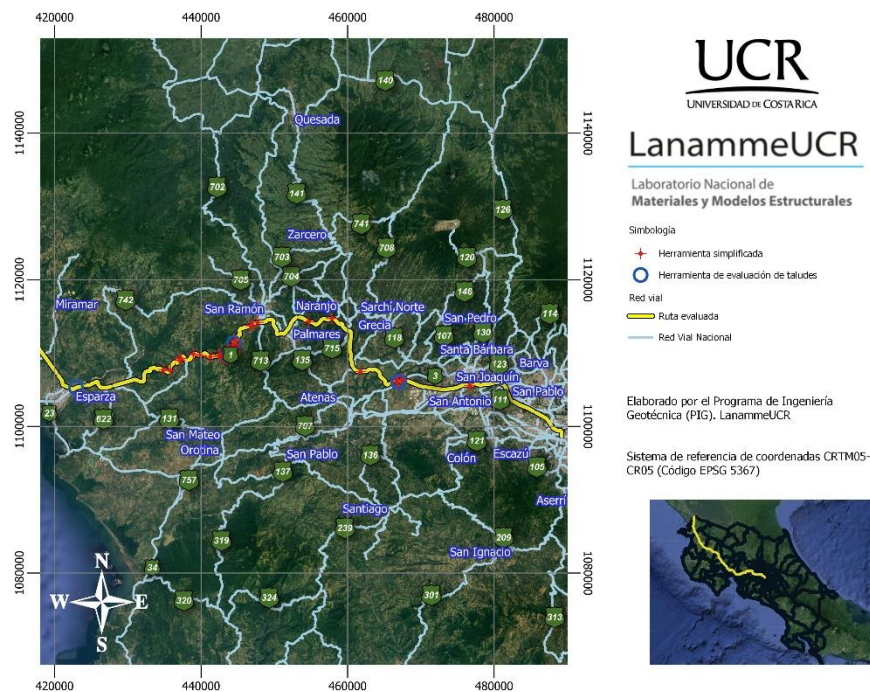
Figura 1

Ubicación gráfica del inventario de taludes con evidencias de inestabilidad a lo largo del tramo de carretera de montaña de la RN1
