Laboratorio Nacional de Materiales y Modelos Estructurales

Informe: EIC-Lanamme-INF-0679-2024

INFORME DE INSPECCIÓN DE TALUDES RUTA NACIONAL N.º 219

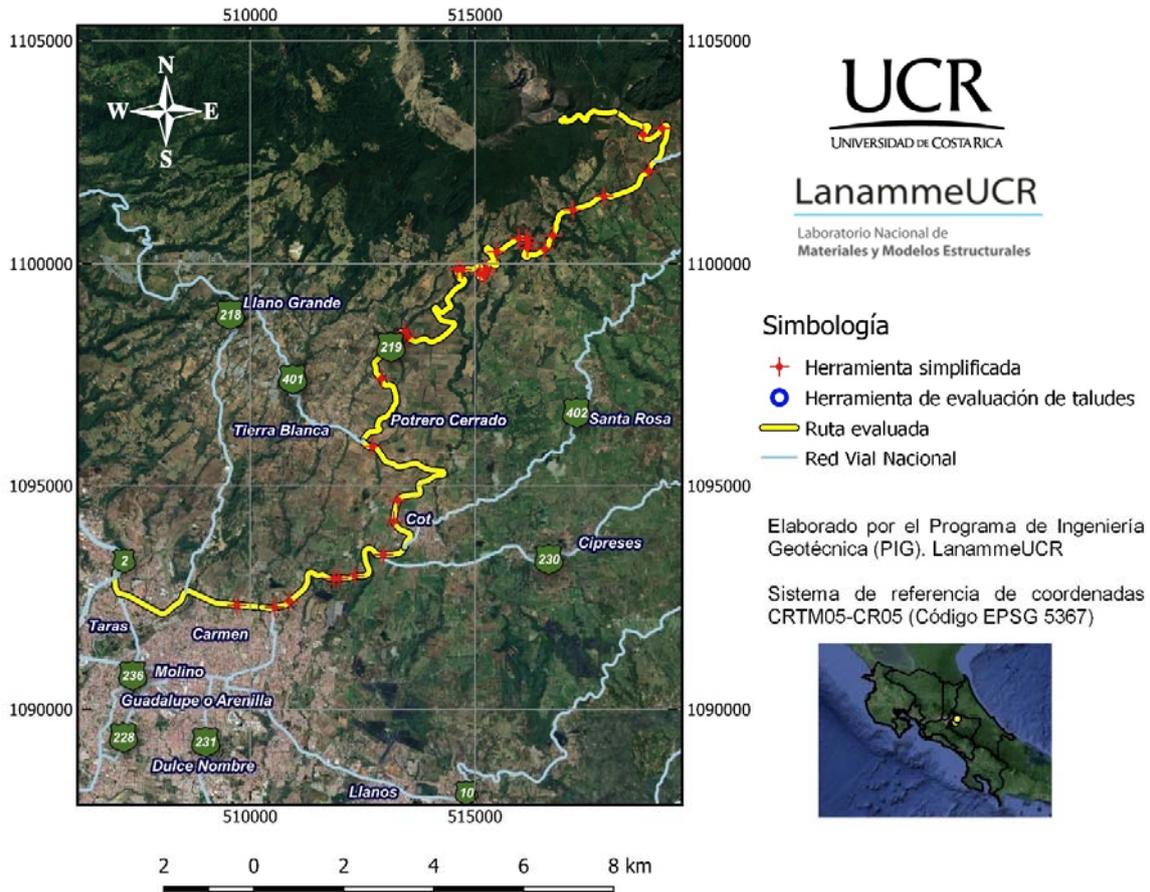
Figura 1. Ubicación gráfica del inventario de taludes con evidencias de inestabilidad a lo largo del tramo de carretera de montaña de la RN219

En la Tabla 2 se enlistan las ubicaciones de los registros de los sitios identificados con condiciones que son consideradas evidencias de inestabilidad registrados con la herramienta simplificada. Por su parte en la Figura 1 se muestran con una cruz roja estos mismos sitios registrados con la herramienta simplificada. Como se puede notar el tramo de carretera que concentra la mayor cantidad se localiza entre los estacionamientos 20+000 al 25+000, que corresponde al sector localizado entre San Juan de Chicué y el Centro de Transmisión de los Medios de Comunicación de la Universidad de Costa Rica (sentido Cartago-Volcán Irazú).
