Informe: EIC-Lanamme-INF-0693-2024

### INFORME DE INSPECCIÓN DE TALUDES RUTA NACIONAL N.º 230

San José, Costa Rica  
Mayo, 2024

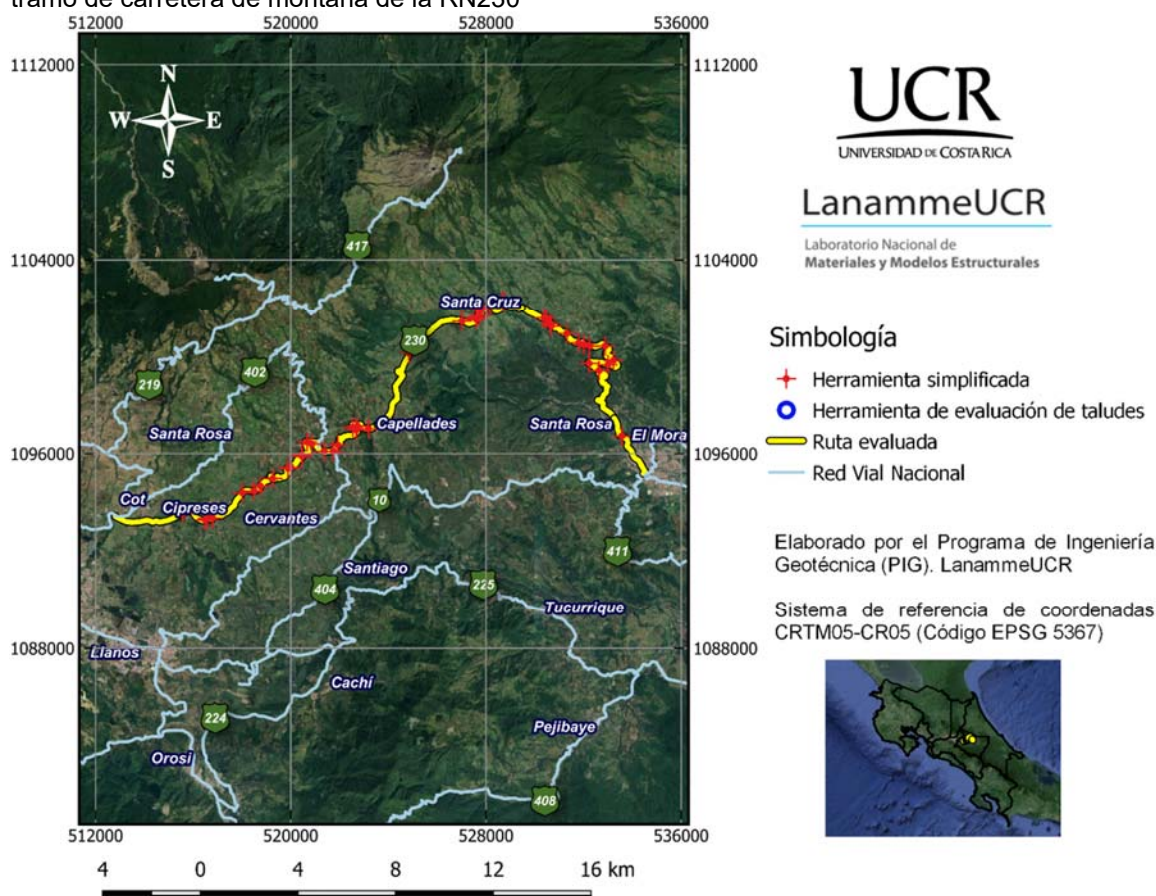
Por su parte en la Figura 1 se muestran con una cruz roja estos mismos sitios registrados con la herramienta simplificada. Como se puede notar, los deslizamientos se encuentran distribuidos a lo largo de toda la carretera, donde el tramo que concentran la mayor cantidad de puntos se ubica entre los estacionamientos 22+000 al 30+000 (18 puntos), que corresponde al tramo localizado entre La Pastora de Santa Cruz de Turrialba y San Rafael de Santa Cruz de Turrialba.

Figura 1. Ubicación gráfica del inventario de taludes con evidencias de inestabilidad a lo largo del tramo de carretera de montaña de la RN230

Bajo las condiciones citadas anteriormente, en la visita realizada, no fue posible aplicar la herramienta RC-545 "Herramienta del Lanamme para la inspección de taludes" V02 bajo la metodología descrita en el instructivo IT-IN-05 "Procedimiento para inspección de taludes" V02. No obstante, la información suministrada a la Administración, ésta puede contar con un inventario de puntos de interés geotécnico para realizar inspecciones, estudios y análisis más profundos, según lo considere pertinente.
