Informe: EIC-Lanamme-INF-1035-2024

### INFORME DE INSPECCIÓN DE TALUDES RUTA NACIONAL N° 237

Programa de Ingeniería Geotécnica

San José, Costa Rica  
Junio, 2024

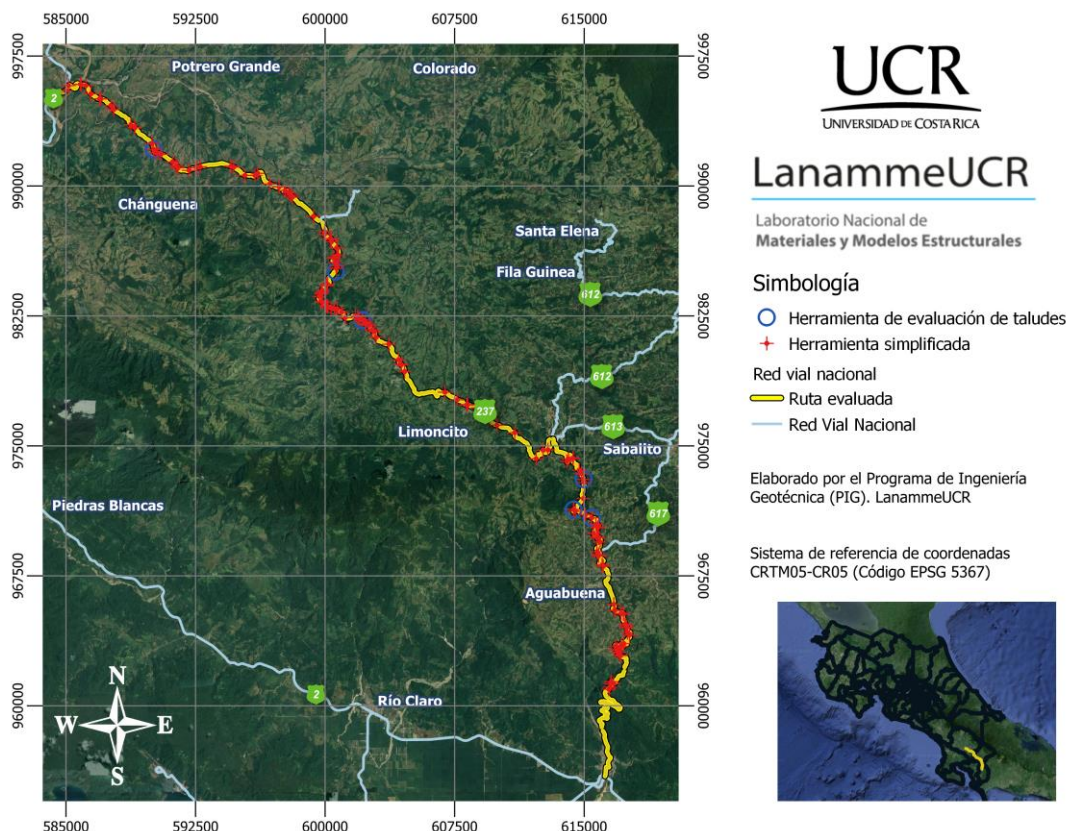
**Figura 1**

En la Figura 1 se muestran los sitios identificados con algún indicio de inestabilidad. Las cruces rojas muestran los sitios de interés geotécnicos levantados con la herramienta simplificada y los círculos azules con el RC-545. En la Tabla 2 y Tabla 3 se enlistan las ubicaciones de los registros de sitios identificados con condiciones que son consideradas evidencias de inestabilidad registrados con la herramienta simplificada y con la herramienta RC-545 "Herramienta del Lanamme para la inspección de taludes" del PIG respectivamente.

*Ubicación de los sitios con evidencia de inestabilidad en la ruta nacional N°237*
