Proyecto: LM-PI-GM-09-2012

INSPECCIÓN DEL PUENTE SOBRE EL RÍO BURÍO, DISTRITO LA FORTUNA, CANTÓN DE SAN CARLOS

INFORME FINAL

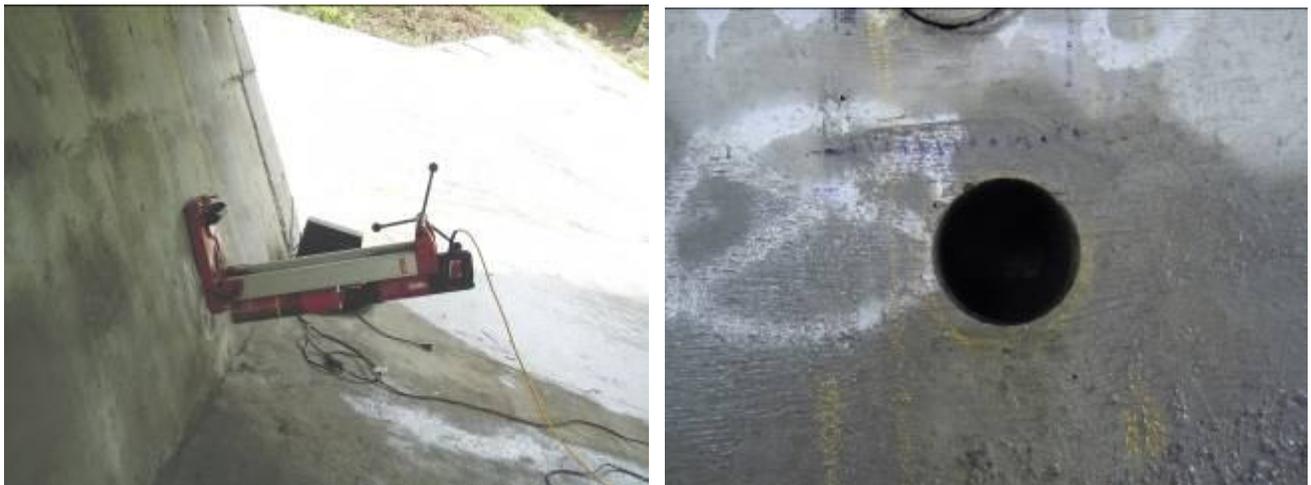
De forma complementaria a la inspección visual y revisión en sitio de la condición de los bastiones del puente sobre el río Burío, se ejecutaron pruebas de compresión uniaxial de núcleos cilíndricos de concreto extraídos de ambos bastiones en el puente según se muestra en las figuras 20 y 21 (tomadas del informe I-0486-12, LanammeUCR).

Figura 20. Extracción de núcleos en Bastión Este (muestra 1137-12)
Fuente: Informe I-0486-12, LanammeUCR.

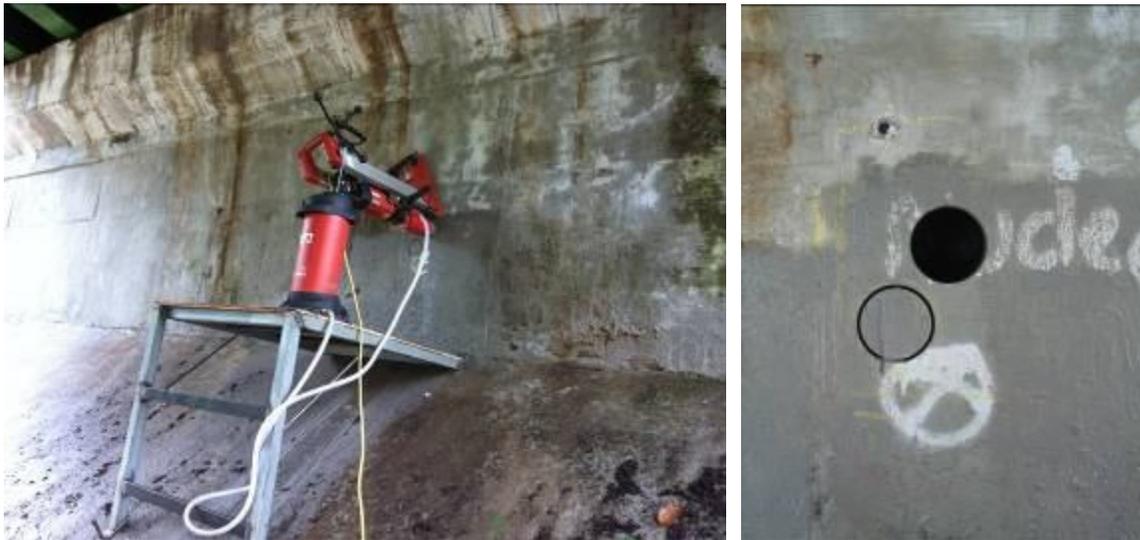
Figura 21. Extracción de núcleos en Bastión Oeste (muestra 1138-12)
Fuente: Informe I-0486-12

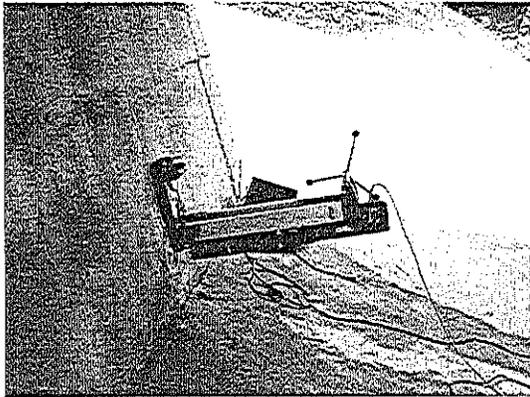
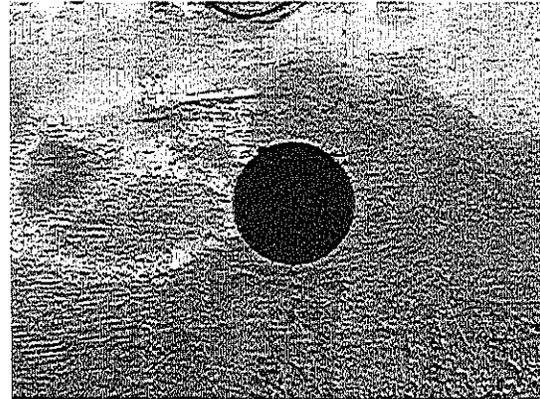
Figura 3: Extracción muestra 1137-12: (a) Instalación equipo de extracción (b) Punto de extracción en relación al indicado por el cliente.

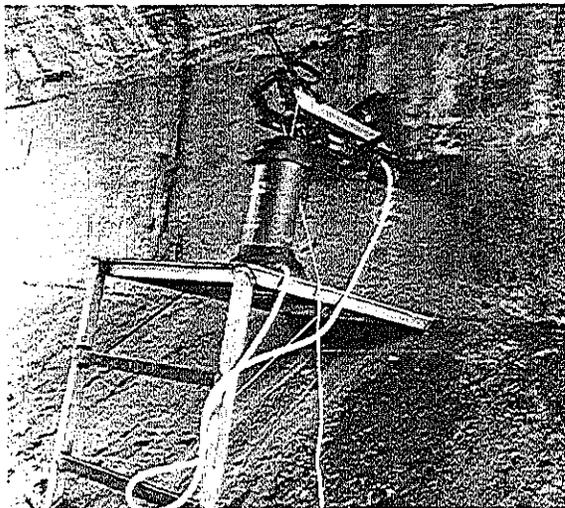
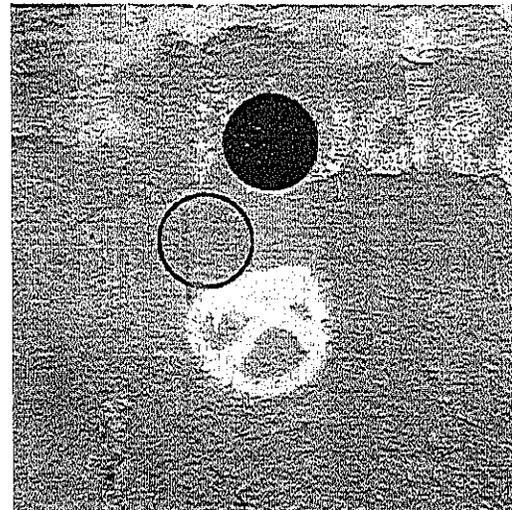
Figura 4: Extracción muestra 1138-12: (a) Instalación equipo de extracción (b) Punto de extracción en relación al indicado por el cliente.
