Informe: EIC-Lanamme-INF-1542-2024

### INFORME DE INSPECCIÓN DE TALUDES RUTA NACIONAL N° 313

Programa de Ingeniería Geotécnica

San José, Costa Rica  
Setiembre, 2024

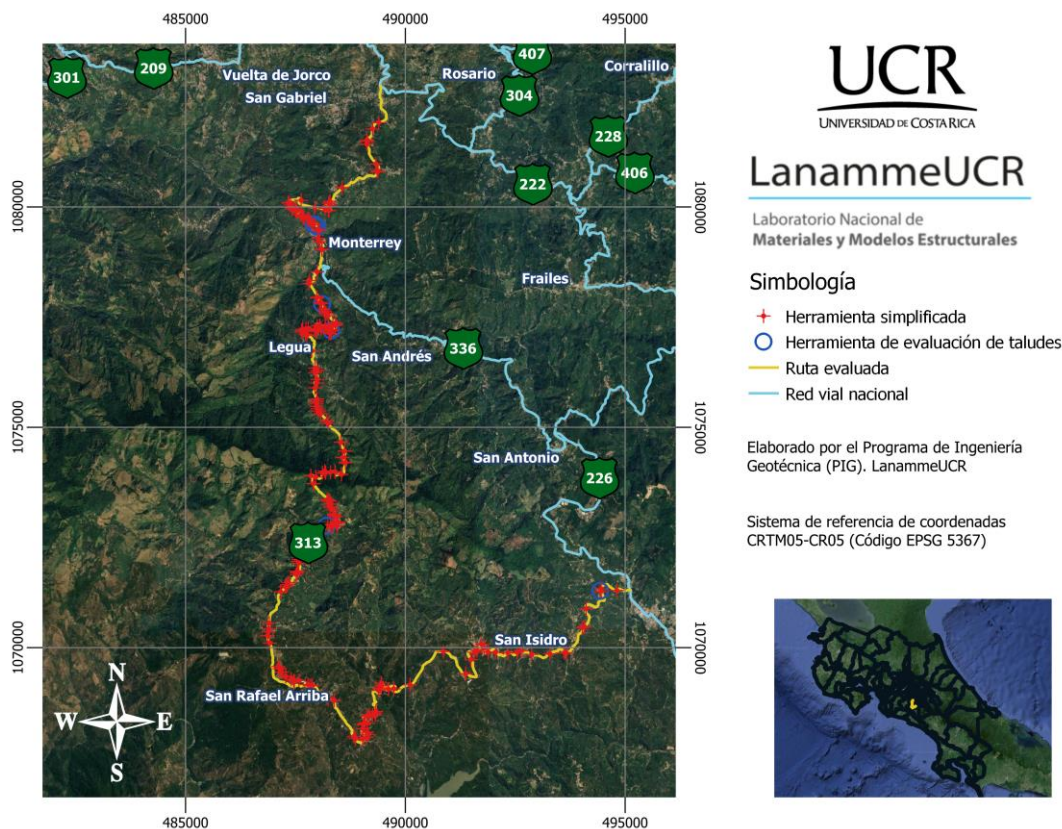
**Figura 1**

En la Figura 1 se muestran los sitios identificados con algún indicio de inestabilidad. Las cruces rojas muestran los sitios de interés geotécnicos levantados con la herramienta simplificada y los círculos azules con el RC-545. En la Tabla 2 y Tabla 3 se enlistan las ubicaciones de los registros de sitios identificados con condiciones que son consideradas evidencias de inestabilidad registrados con la herramienta simplificada y con la herramienta RC-545 "Herramienta del Lanamme para la inspección de taludes" V02 del PIG respectivamente.

*Ubicación de los sitios con evidencia de inestabilidad en la ruta nacional 313*
