Ubicación del proyecto  
Diseño de intervención e  
intervención del Puente  
sobre el río Tempisque

**Informe de Auditoría Técnica  
EIC-Lanamme-INF-1408-2024  
Auditoría del alcance, gestión  
de la calidad de los materiales  
y del proceso constructivo del  
proyecto: Diseño de la intervención  
e intervención (construcción) del  
puente sobre el río Tempisque  
“La Amistad de Taiwán”,  
Ruta Nacional No. 18.**

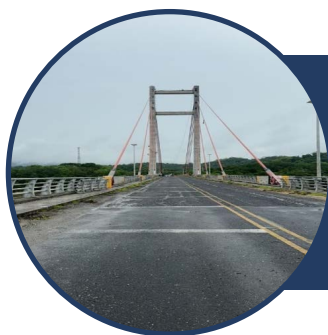
Se identificaron deficiencias como ausencia de normativas de referencia, falta de cuantificación de materiales, geometría no clara del acero de refuerzo, riesgo al no intervenir el sistema de contención vehicular y falta de especificación de longitudes de asiento.

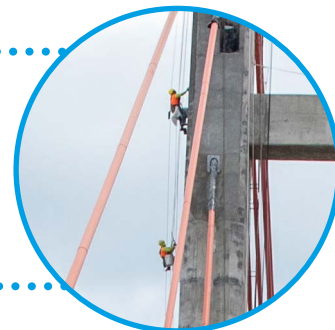
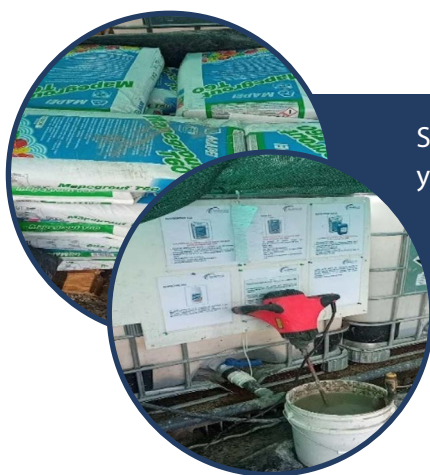
Adicionalmente, se identificó que ciertas actividades necesarias para la seguridad y mantenimiento del puente sobre el río Tempisque que no fueron incluidas en la contratación. Por ejemplo, pintura de estructuras metálicas, señalización y reparación de algunas pilas y bastiones e intervención de áreas socavadas.

- Incluir actividades adicionales necesarias, para el mantenimiento de la estructura, para evitar el deterioro prematuro del puente.
- Planificar intervenciones específicas para las estructuras de apoyo, no incluidas inicialmente en la contratación, para garantizar la estabilidad estructural a largo plazo.
