## Laboratorio Nacional de Materiales y Modelos Estructurales

Informe: EIC-Lanamme-INF-1544-2024

### INFORME DE INSPECCIÓN DE TALUDES RUTA NACIONAL N° 709

San José, Costa Rica  
Setiembre, 2024

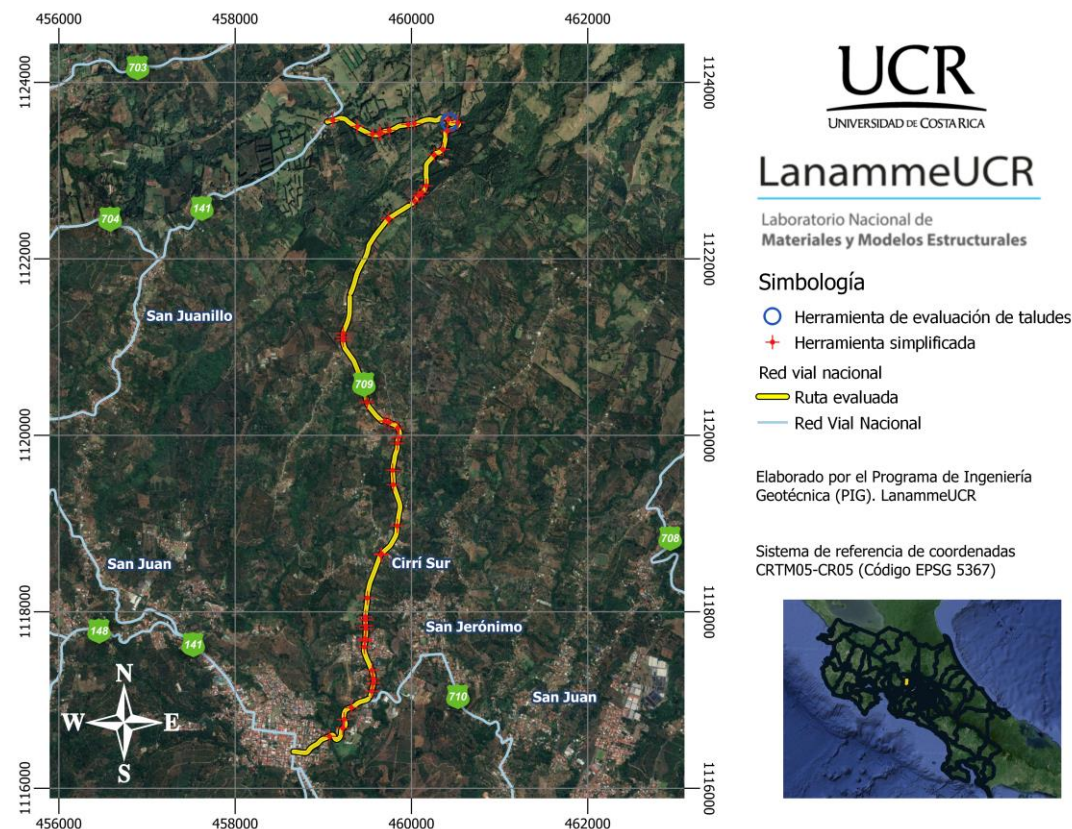
**Figura 1**

En la Figura 1 se muestran los sitios identificados con algún indicio de inestabilidad. Las cruces rojas muestran los sitios de interés geotécnicos levantados con la herramienta simplificada y los círculos azules con el RC-545. En la Tabla 2 y Tabla 3 se enlistan las ubicaciones de los registros de sitios identificados con condiciones que son consideradas evidencias de inestabilidad registrados con la herramienta simplificada y con la herramienta RC-545 "Herramienta del Lanamme para la inspección de taludes" V02 del PIG respectivamente.

*Ubicación de los sitios con evidencia de inestabilidad en la ruta nacional 709*
