Laboratorio Nacional de Materiales y Modelos Estructurales

Informe: EIC-Lanamme-INF-1560-2024

INFORME DE INSPECCIÓN DE TALUDES RUTA NACIONAL N° 741

San José, Costa Rica
Octubre, 2024

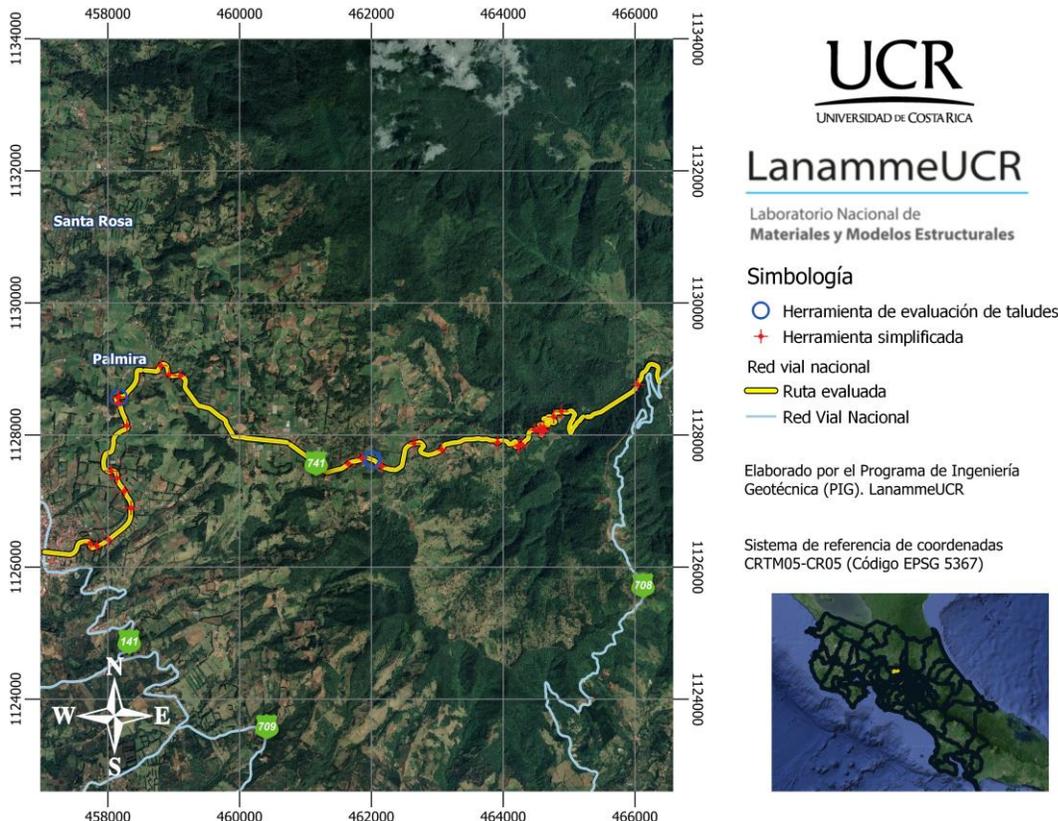
En la Figura 1 se muestran los sitios identificados con algún indicio de inestabilidad. Las cruces rojas muestran los sitios de interés geotécnicos levantados con la herramienta simplificada y los círculos azules con el RC-545. En la Tabla 2 y Tabla 3 se enlistan las ubicaciones de los registros de sitios identificados con condiciones que son consideradas evidencias de inestabilidad registrados con la herramienta simplificada y con la herramienta RC-545 "Herramienta del Lanamme para la inspección de taludes" V02 del PIG respectivamente.

Ubicación de los sitios con evidencia de inestabilidad en la Ruta Nacional 741
