## Laboratorio Nacional de Materiales y Modelos Estructurales

Informe: EIC-Lanamme-INF-1584-2024

### INFORME DE INSPECCIÓN DE TALUDES RUTA NACIONAL 619

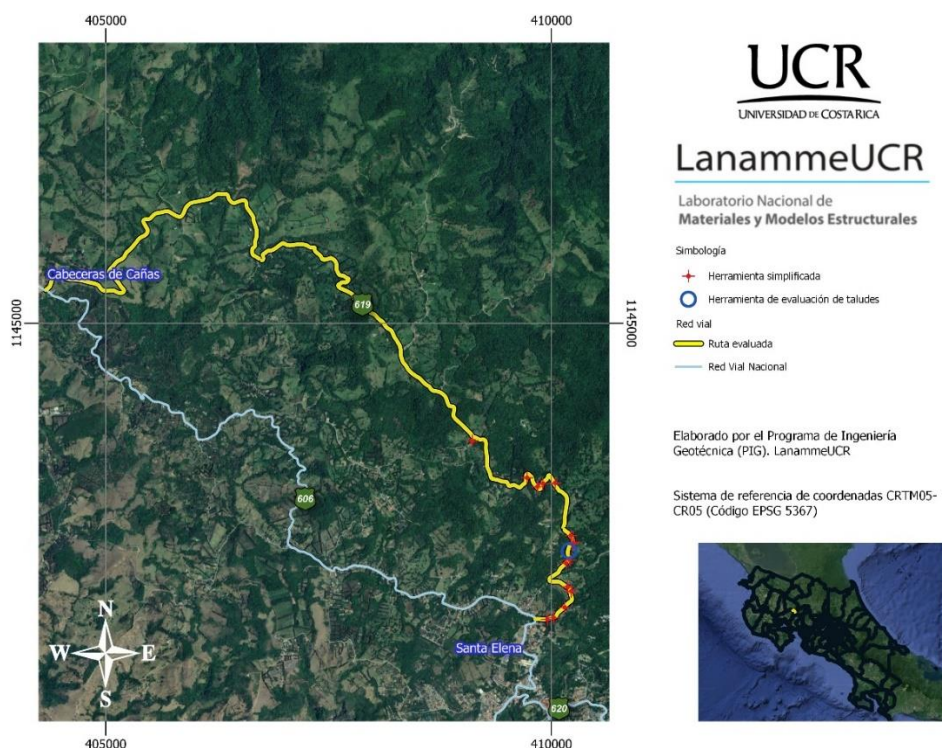
**Figura 1**

En la Figura 1 se muestran los sitios identificados con algún indicio de inestabilidad. Las cruces rojas muestran los sitios de interés geotécnicos levantados con la herramienta simplificada y los círculos azules con el RC-545. En la Tabla 2 y Tabla 3 se enlistan las ubicaciones de los registros de sitios identificados con condiciones que son consideradas evidencias de inestabilidad registrados con la herramienta simplificada y con la herramienta RC-545 "Herramienta del Lanamme para la inspección de taludes" V02 del PIG respectivamente.

*Ubicación de los sitios con evidencia de inestabilidad en la Ruta Nacional 619*
