Laboratorio Nacional de Materiales y Modelos Estructurales

Informe: EIC-Lanamme-INF-0848-2024

INFORME DE INSPECCIÓN DE TALUDES RUTA NACIONAL N° 405

Programa de Ingeniería Geotécnica

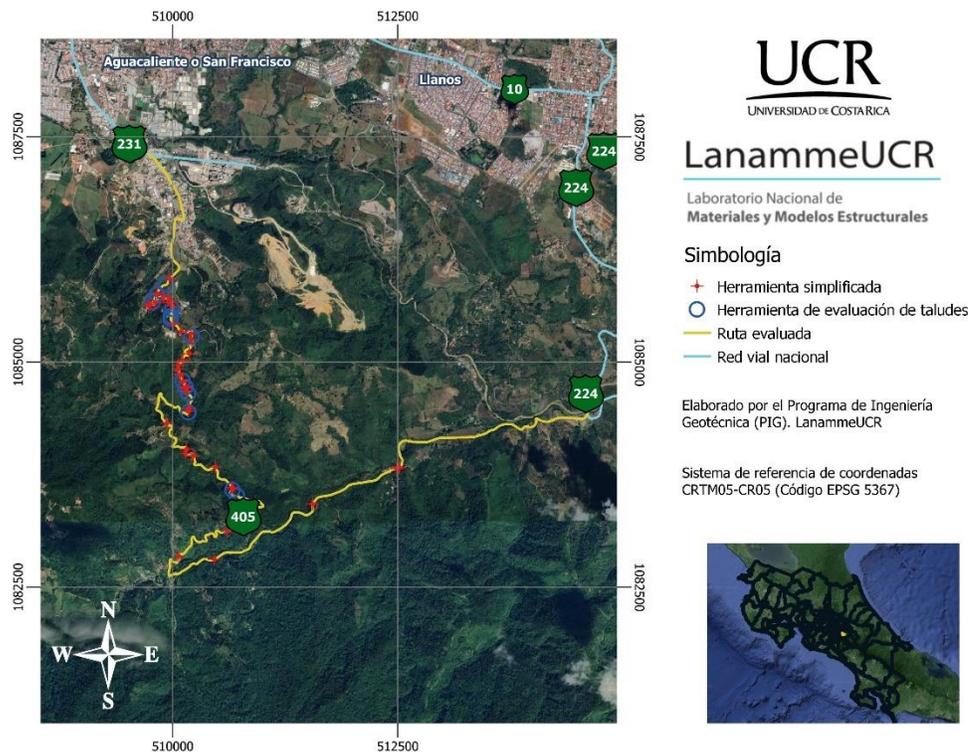
En la Figura 1 se muestran los sitios identificados con algún indicio de inestabilidad. Las cruces rojas muestran los sitios de interés geotécnicos levantados con la herramienta simplificada y los círculos azules con el RC-545. En la Tabla 2 y Tabla 3 se enlistan las ubicaciones de los registros de sitios identificados con condiciones que son consideradas evidencias de inestabilidad registrados con la herramienta simplificada y con la herramienta RC-545 "Herramienta del Lanamme para la inspección de taludes" del PIG respectivamente.

Ubicación de los sitios con evidencia de inestabilidad en la ruta nacional 405

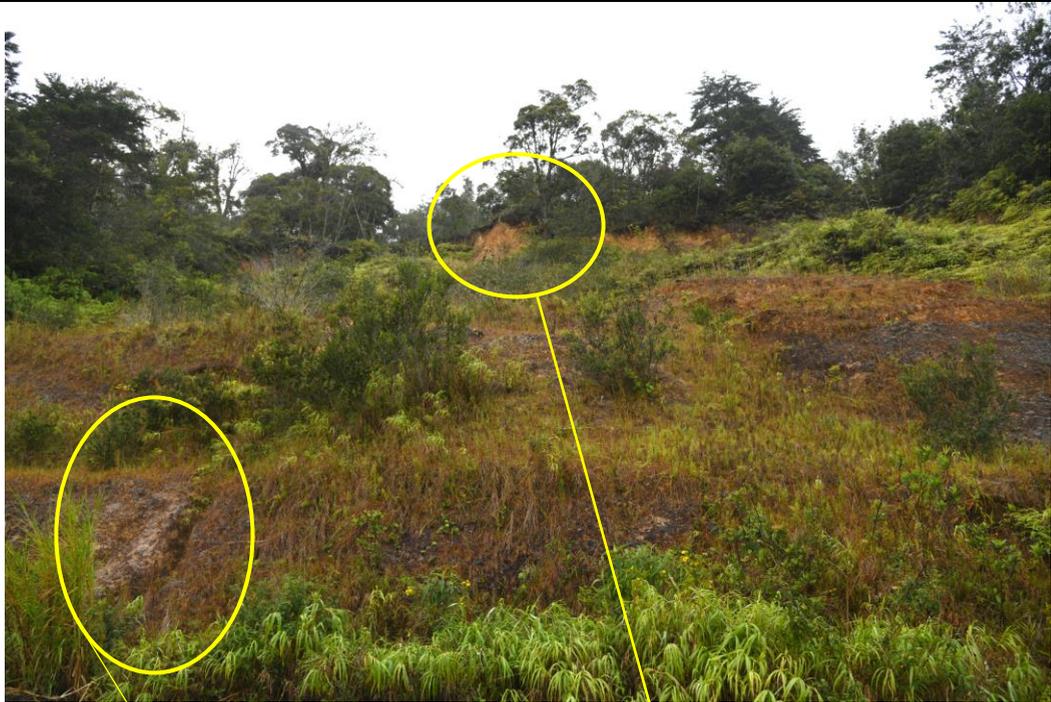
Tabla 8
Resultado de evaluación del talud ubicado en el estacionamiento 2+605

En la Tabla 8 se presenta el resultado de la evaluación del talud en el estacionamiento 2+605, conformado por una matriz compuesta suelo roca, pero principalmente roca. La cara del talud se encuentra medianamente agrietada. El talud está conformado con bermas y con una pendiente aproximada de 60° y una altura de 30 m. Se identifica la deficiencia en las estructuras para el manejo de agua de escorrentía superficial y sistemas de drenaje, asociado a esta observación se identifican rasgos de erosión y formación de cárcavas en la cara del talud. Aunado a esto, en el momento de la evaluación el talud se encontraba húmedo desde el pie hasta la corona, pero no se observó la presencia de flujo de agua emergiendo del talud. Por último, cabe resaltar que no se divisaron estructuras cercanas al talud.

Fecha	1/2/2024	
	Ruta	405	
	Latitud	9,81702806	
	Longitud	-83,90901717	
	Precipitación	2000 mm - 3000 mm	
Caracterización del talud	Pendiente	60°	
	Altura del talud	30 m	
	Material predominante	Roca	
	Estado de la roca	Compuesto (primordialmente roca)	
	Fracturación de la roca en la cara del talud	Medianamente fracturado	
	Condición de las discontinuidades en roca	Sin relleno	
	Espesor del relleno de discontinuidades	-	
	Vegetación	Autóctona	
Condición del talud	Uso de suelo	Camino/carretera	
	Falla en el talud	No	
	Forma del Talud	Con Bermas	
	Manejo de escorrentía	No hay manejo de escorrentía	
	Afectación por escorrentía	Erosión superficial	
	Agua en el talud	En la corona	
Evidencia de movimiento	Flujo de agua en el talud	Sin Flujo	
	Evidencia de movimiento	Si	
	Árboles inclinados	No	
	Formación de Coronas	Si	
	Levantamiento al Pie del Talud	No	
	Grietas en terreno	No

Estructuras cercanas	Material caído	No	
	Presencia de obras de retención	No hay	
	Presencia de viviendas y comercios	No hay	
	Presencia de vías	0 m - 3 m	
	Tipo de vía	Colectora menor	
	Presencia de redes eléctricas	No hay	
	Presencia de red de agua potable	No hay	
	Presencia de puentes vehiculares	No hay	
Presencia de pasos peatonales	No hay		
Presencia de cultivos	No hay		
Recomendación final		Media - Evaluación específica del sitio

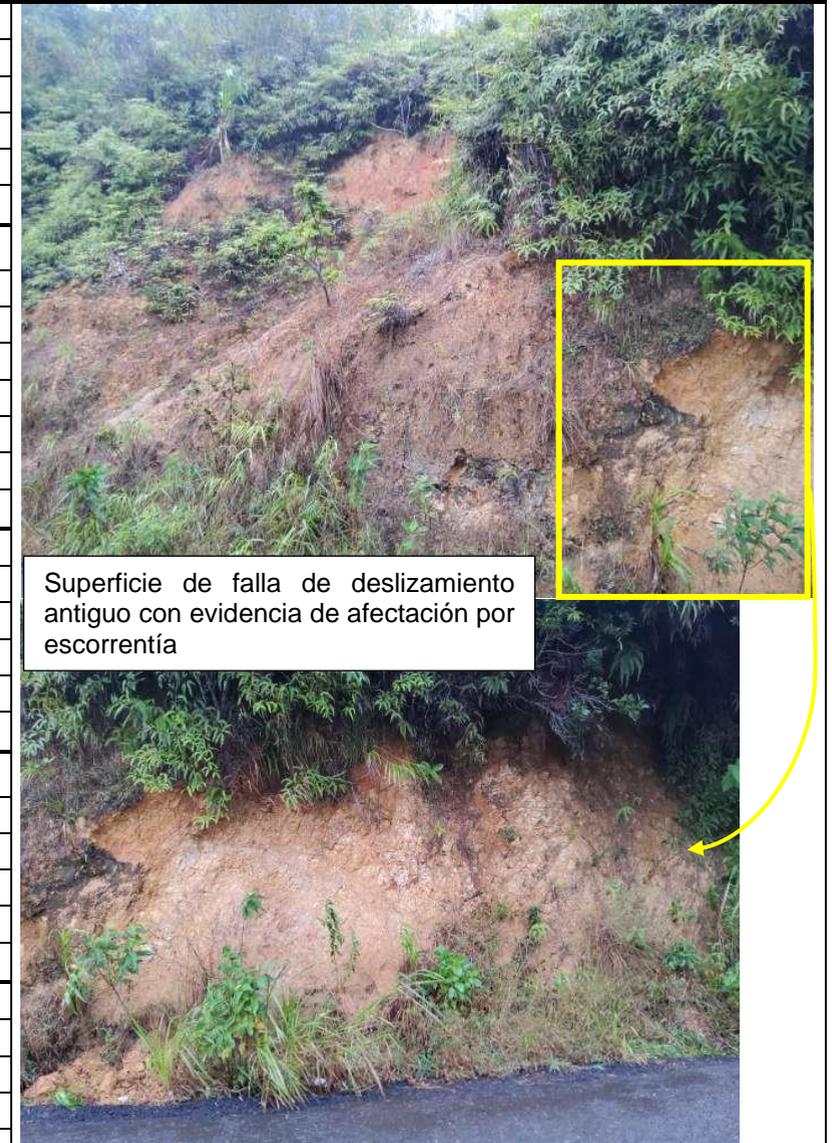
Datos Generales	Profesional a cargo	Laura Solano
	Fecha	1/2/2024
	Ruta	405
	Latitud	9,81500645
	Longitud	-83,90692221
	Precipitación	Menos de 2000 mm
Caracterización del talud	Pendiente	50°
	Altura del talud	9 m
	Material predominante	Suelo
	Estado del suelo	Compuesto (primordialmente suelo)
	Naturaleza del suelo	Ambos
	Agrietamiento cara del talud	Sin grietas
	Vegetación	Autóctona
	Uso de suelo	Camino/carretera
Condición del talud	Falla en el talud	No
	Forma del Talud	Compuesta
	Manejo de escorrentía	No hay manejo de escorrentía
	Afectación por escorrentía	Formación de cárcavas
	Agua en el talud	En la corona
	Flujo de agua en el talud	Sin Flujo
Evidencia de movimiento	Evidencia de movimiento	No
	Árboles inclinados	No
	Formación de Coronas	No
	Levantamiento al Pie del Talud	No
	Grietas en terreno	No
	Material caído	No
Estructuras cercanas	Presencia de obras de retención	No hay
	Presencia de viviendas y comercios	No hay

Presencia de vías	0 m - 3 m
	Tipo de vía	Colectora menor
	Presencia de redes eléctricas	No hay
	Presencia de red de agua potable	No hay
	Presencia de puentes vehiculares	No hay
	Presencia de pasos peatonales	No hay
	Presencia de cultivos	No hay
Recomendación final		Baja - Recomendaciones generales según la condición del talud

El resultado de la evaluación con la herramienta RC-545 al talud ubicado en el estacionamiento 3+003 es una clasificación baja para la afectación del talud y el nivel de incidencia a las estructuras cercanas, este sitio no requiere de análisis más profundos. Dado que la superficie expuesta del talud aparenta ser el resultado de la superficie de falla de un deslizamiento antiguo, se considera apropiado mantener el talud monitoreado ante cualquier nueva evidencia de inestabilidad.

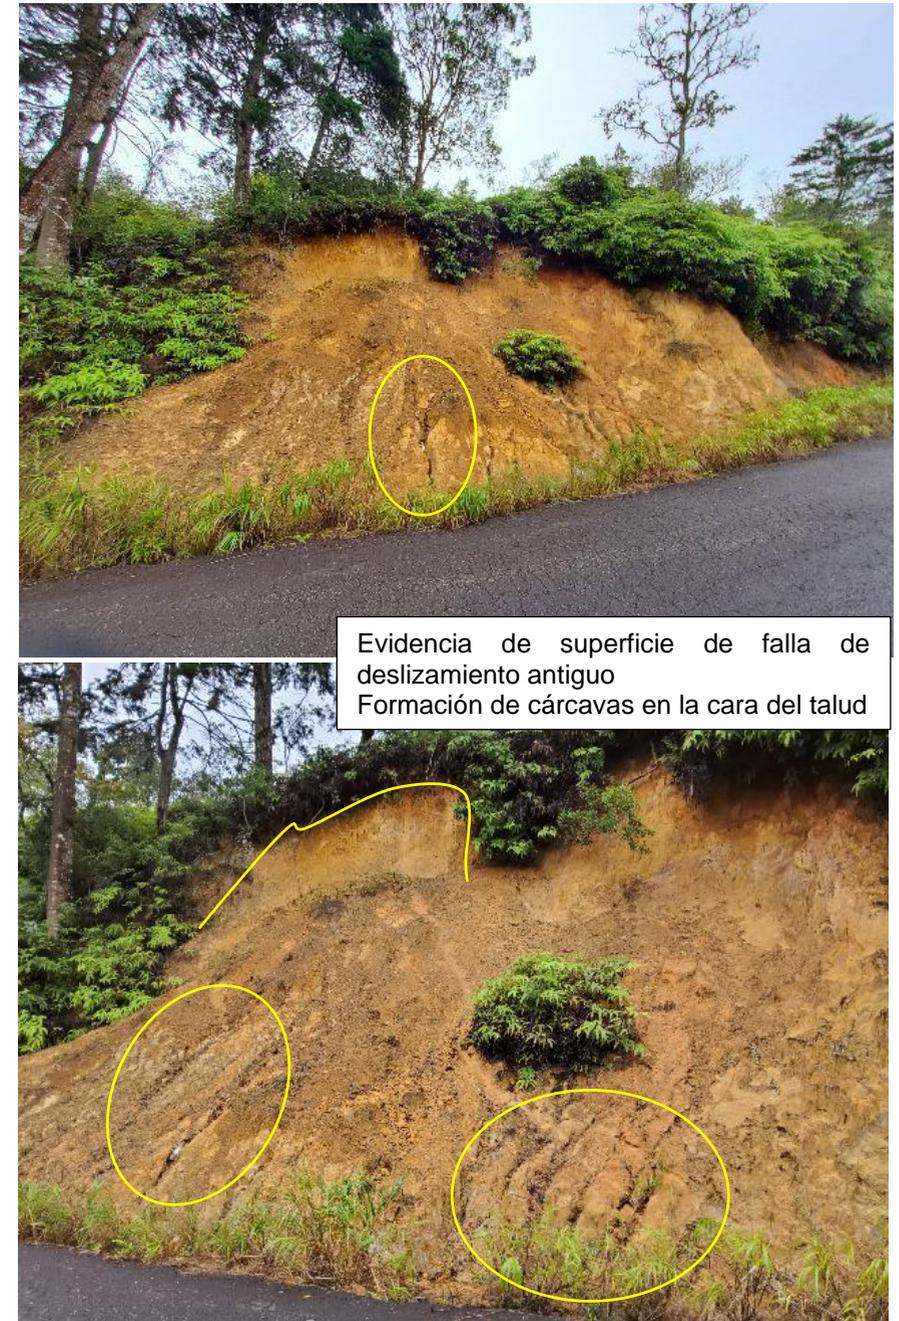
Datos Generales	Profesional a cargo	Laura Solano
	Fecha	1/2/2024
	Ruta	405
	Latitud	9,80928534
	Longitud	-83,90727285
	Precipitación	Menos de 2000 mm
Caracterización del talud	Pendiente	45°
	Altura del talud	9 m
	Material predominante	Suelo
	Estado del suelo	Suelo residual
	Naturaleza del suelo	Cohesivo
	Agrietamiento cara del talud	Sin grietas
	Vegetación	Autóctona
	Uso de suelo	Camino/carretera
Condición del talud	Falla en el talud	No
	Forma del Talud	Cóncava
	Manejo de escorrentía	No hay manejo de escorrentía
	Afectación por escorrentía	Formación de cárcavas
	Agua en el talud	En la corona
	Flujo de agua en el talud	Sin Flujo
Evidencia de movimiento	Evidencia de movimiento	No
	Árboles inclinados	No
	Formación de Coronas	No
	Levantamiento al Pie del Talud	No
	Grietas en terreno	No
	Material caído	No
Estructuras cercanas	Presencia de obras de retención	No hay
	Presencia de viviendas y comercios	No hay
	Presencia de vías	0 m - 3 m

Tipo de vía	Colectora menor
	Presencia de redes eléctricas	No hay
	Presencia de red de agua potable	No hay
	Presencia de puentes vehiculares	No hay
	Presencia de pasos peatonales	No hay
Presencia de cultivos	No hay	
Recomendación final	Baja - Recomendaciones generales según la condición del talud

El resultado de la evaluación con la herramienta RC-545 al talud ubicado en el estacionamiento 3+843 es una clasificación baja para la afectación del talud y el nivel de incidencia a las estructuras cercanas, este sitio no requiere de análisis más profundos. Dado que la superficie expuesta del talud aparenta ser el resultado de la superficie de falla de un deslizamiento antiguo, se considera apropiado mantener el talud monitoreado ante cualquier nueva evidencia de inestabilidad.

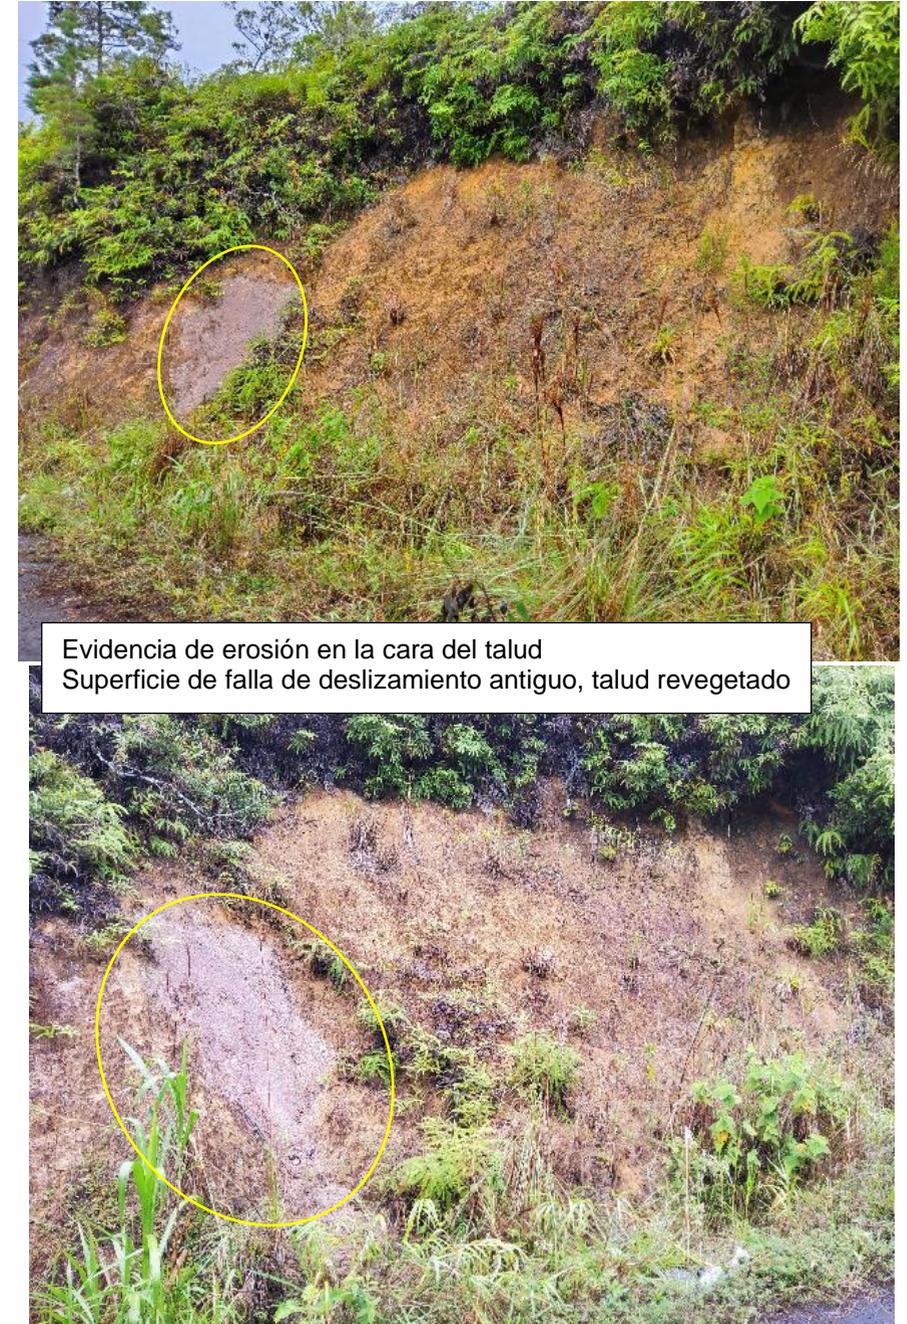
Datos Generales	Profesional a cargo	Laura Solano
	Fecha	1/2/2024
	Ruta	405
	Latitud	9,80736905
	Longitud	-83,9072549
	Precipitación	Menos de 2000 mm
Caracterización del talud	Pendiente	45°
	Altura del talud	5 m
	Material predominante	Suelo
	Estado del suelo	Suelo residual
	Naturaleza del suelo	Cohesivo
	Agrietamiento cara del talud	Sin grietas
	Vegetación	Autóctona
	Uso de suelo	Camino/carretera
Condición del talud	Falla en el talud	No
	Forma del Talud	Rectilínea
	Manejo de escorrentía	No hay manejo de escorrentía
	Afectación por escorrentía	Erosión superficial
	Agua en el talud	En la corona
	Flujo de agua en el talud	Sin Flujo
Evidencia de movimiento	Evidencia de movimiento	No
	Árboles inclinados	No
	Formación de Coronas	No
	Levantamiento al Pie del Talud	No
	Grietas en terreno	No
	Material caído	No
Estructuras cercanas	Presencia de obras de retención	No hay
	Presencia de viviendas y comercios	No hay
	Presencia de vías	0 m - 3 m

Tipo de vía	Colectora menor
	Presencia de redes eléctricas	No hay
	Presencia de red de agua potable	No hay
	Presencia de puentes vehiculares	No hay
	Presencia de pasos peatonales	No hay
	Presencia de cultivos	No hay
Recomendación final		Baja - Recomendaciones generales según la condición del talud

El resultado de la evaluación con la herramienta RC-545 al talud ubicado en el estacionamiento 4+080 es una clasificación baja para la afectación del talud y el nivel de incidencia a las estructuras cercanas, este sitio no requiere de análisis más profundos. Además, se recomienda implementar un adecuado sistema de manejo de agua de escorrentía superficial que incluya contracunetas y estructuras de canalización de agua de escorrentía superficial, y considerar una mejora en el sistema de drenajes existente, el diseño y construcción del sistema de drenajes específico adecuado para el talud.
