Laboratorio Nacional de Materiales y Modelos Estructurales

Informe: EIC-Lanamme-INF-1203-2024

INFORME DE INSPECCIÓN DE TALUDES RUTA NACIONAL 408

San José, Costa Rica
Setiembre, 2024

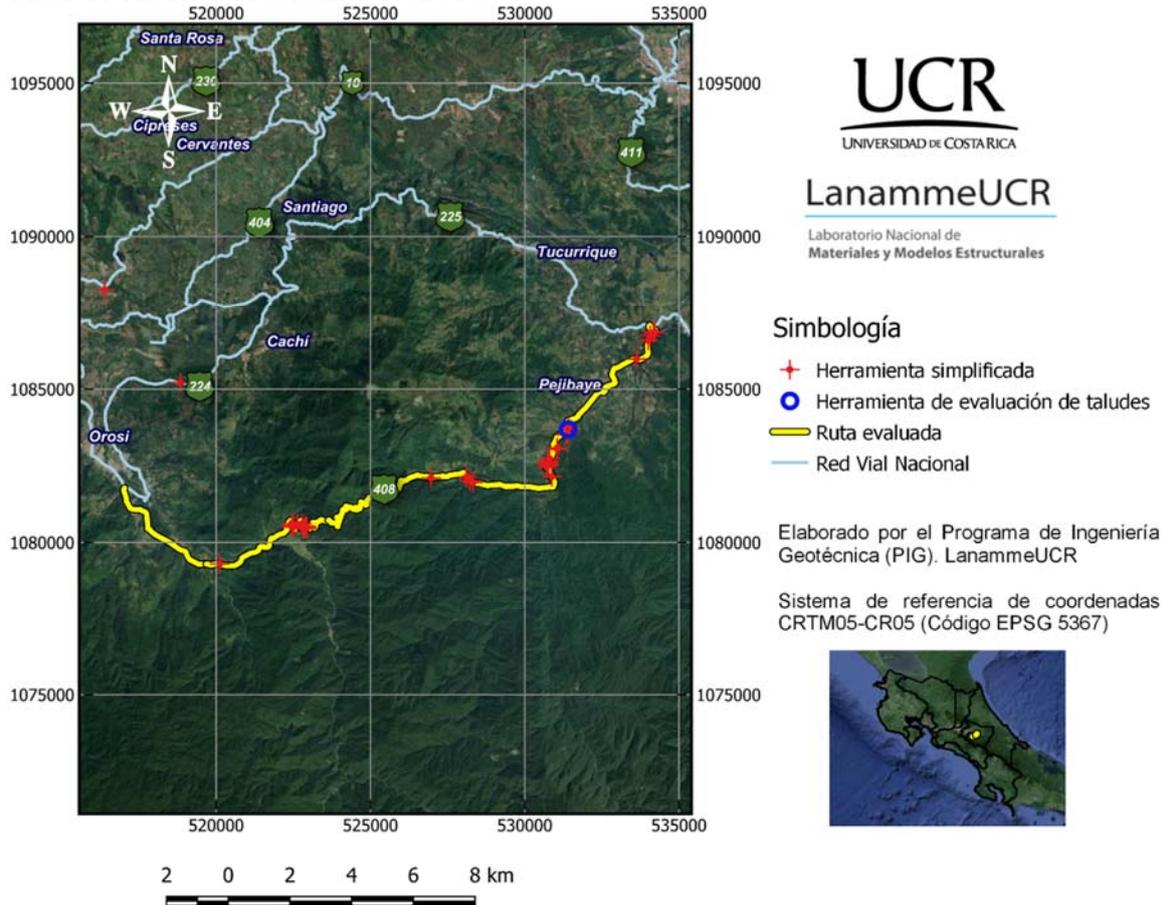
Por su parte en la Figura 1 se muestran con una cruz roja estos mismos sitios registrados con la herramienta simplificada y con un círculo azul el sitio inspeccionado y evaluado con la herramienta de inspección de taludes en carretera (RC-545) del PIG del LanammeUCR.

Como se puede notar, la mayoría de los deslizamientos se encuentran distribuidos a lo largo de toda la carretera, donde el tramo que concentra la mayor cantidad de puntos con evidencias de inestabilidad se ubica entre los estacionamientos 21+000 al 24+000 (14 puntos), tramo localizado entre la Escuela Ambiental de Taus y El Humo.

Figura 1. Ubicación gráfica del inventario de taludes con evidencias de inestabilidad a lo largo del tramo de carretera de montaña de la RN408
