Informe: EIC-Lanamme-INF-1244-2024

## INFORME DE INSPECCIÓN DE TALUDES RUTA NACIONAL 413

Programa de Ingeniería Geotécnica

San José, Costa Rica  
Agosto, 2024

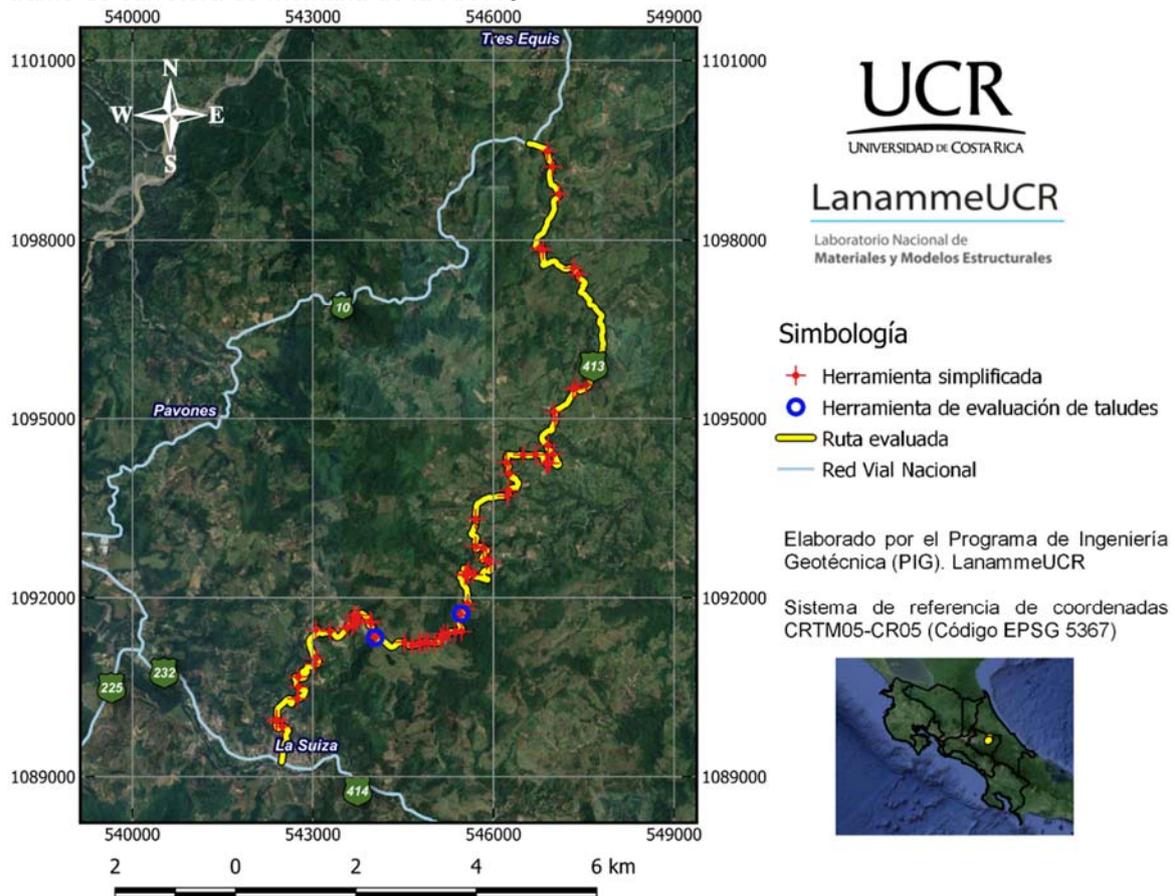
Figura 1. Ubicación gráfica del inventario de taludes con evidencias de inestabilidad a lo largo del tramo de carretera de montaña de la RN413

Por su parte, en la Figura 1 se muestran con una cruz roja estos mismos sitios registrados con la herramienta simplificada y con un círculo azul los sitios inspeccionados y evaluados con la herramienta de inspección de taludes en carretera (RC-545) del PIG del LanammeUCR.

Como se puede notar, la mayoría de los deslizamientos se encuentran distribuidos a lo largo de toda la carretera, donde el tramo que concentra la mayor cantidad de puntos con evidencias de inestabilidad se ubica entre los estacionamientos 3+500 al 10+000 (35 puntos), tramo localizado entre la Finca Alberta de Danta y Pacayitas.
