# Laboratorio Nacional de Materiales y Modelos Estructurales

Informe: EIC-Lanamme-INF-1265-2024

## INFORME DE INSPECCIÓN DE TALUDES RUTA NACIONAL N° 708

San José, Costa Rica  
Agosto, 2024

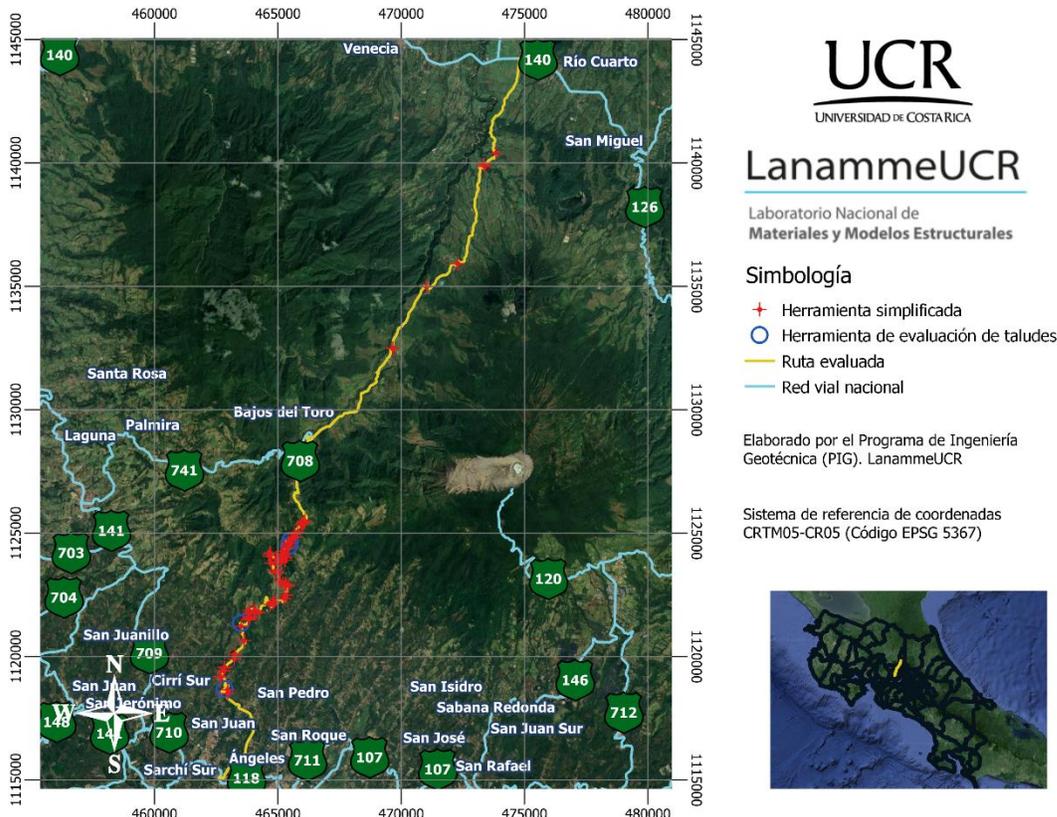
Figura 1 Ubicación de los sitios con evidencia de inestabilidad en la ruta nacional N°708

En la Figura 1 se muestran los sitios identificados con algún indicio de inestabilidad. Las cruces rojas muestran los sitios de interés geotécnicos levantados con la herramienta simplificada y los círculos azules con el RC-545. En la Tabla 2 y Tabla 3 se enlistan las ubicaciones de los registros de sitios identificados con condiciones que son consideradas evidencias de inestabilidad registrados con la herramienta simplificada y con la herramienta RC-545 "Herramienta del Lanamme para la inspección de taludes" del PIG respectivamente.
