## Laboratorio Nacional de Materiales y Modelos Estructurales

Informe: EIC-Lanamme-INF-0680-2024

### INFORME DE INSPECCIÓN DE TALUDES RUTA NACIONAL N.º 417

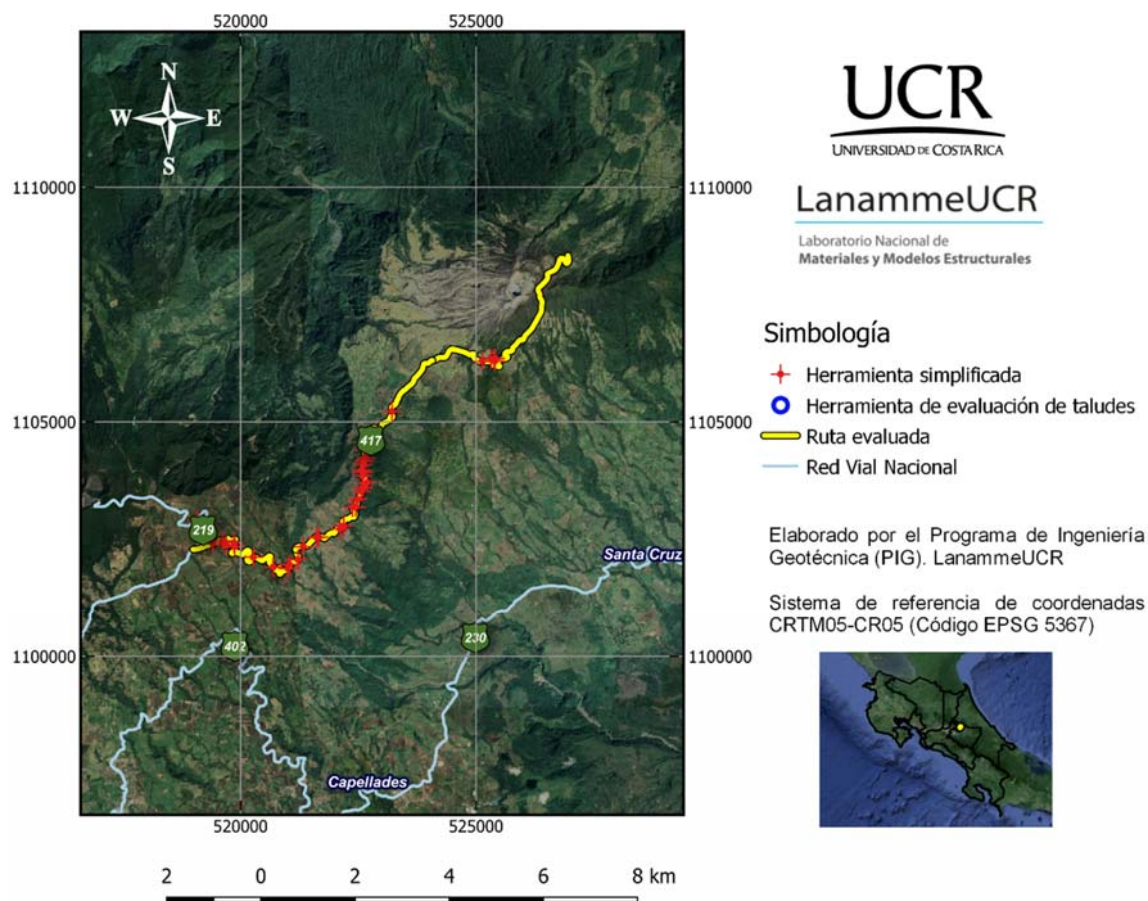
En la Tabla 2 se enlistan las ubicaciones de los registros de los sitios identificados con condiciones que son consideradas evidencias de inestabilidad registrados con la herramienta simplificada. Por su parte en la Figura 1 se muestran con una cruz roja estos mismos sitios registrados con la herramienta simplificada. Como se puede notar el tramo de carretera que concentra la mayor cantidad se localiza entre los estacionamientos 4+000 al 8+000, que corresponde al sector localizado entre la Casona del Quetzal y Fincas y Cabañas La Esperanza (sentido La Pastora-Volcán Turrialba).

Figura 1. Ubicación gráfica del inventario de taludes con evidencias de inestabilidad a lo largo del tramo de carretera de montaña de la RN417
