Informe: EIC-Lanamme-INF-0681-2024

### INFORME DE INSPECCIÓN DE TALUDES RUTA NACIONAL N.º 224

San José, Costa Rica  
Mayo, 2024

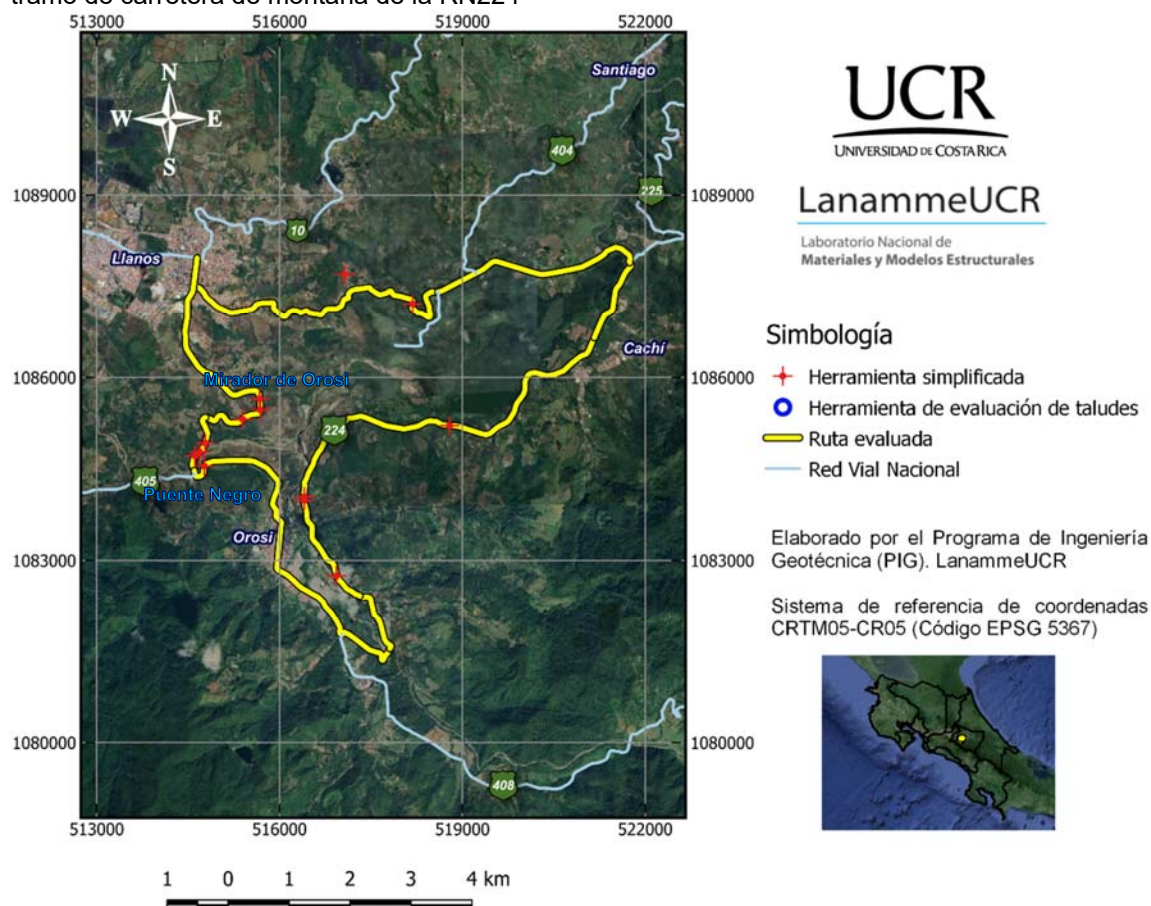
Figura 1. Ubicación gráfica del inventario de taludes con evidencias de inestabilidad a lo largo del tramo de carretera de montaña de la RN224

En total fueron identificados 15 sitios de interés geotécnico con alguna evidencia de inestabilidad. En la Figura 1 se muestran con una cruz roja las ubicaciones de los sitios con evidencias de inestabilidad. Por su parte en la Tabla 2 se enlistan estos mismos sitios y las coordenadas registradas con la herramienta simplificada.
