Informe: EIC-Lanamme-INF-0683-2024

### INFORME DE INSPECCIÓN DE TALUDES RUTA NACIONAL N° 206

Programa de Ingeniería Geotécnica

San José, Costa Rica  
Mayo, 2024

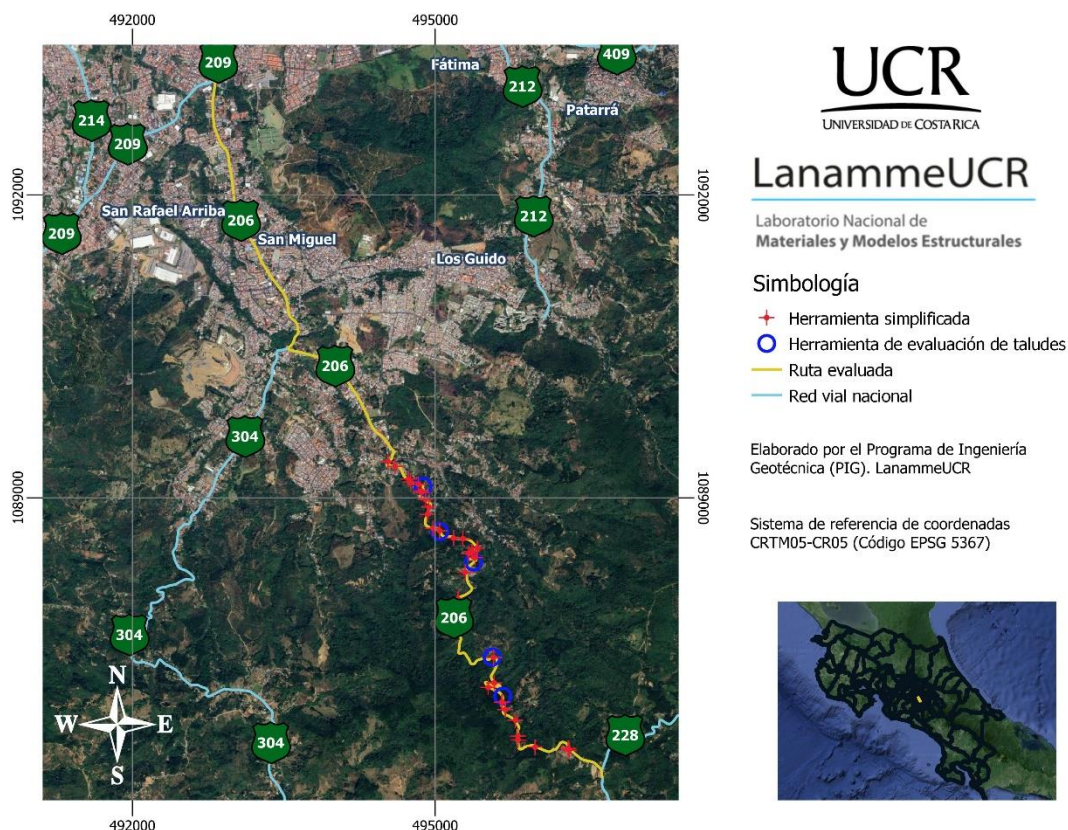
**Figura 1**

En la Figura 1 se muestran los sitios identificados con algún indicio de inestabilidad. En la Tabla 2 y Tabla 3 se enlistan las ubicaciones de los registros de sitios identificados con condiciones que son consideradas evidencias de inestabilidad registrados con la herramienta simplificada y con la herramienta RC-545 "Herramienta del Lanamme para la inspección de taludes" del PIG respectivamente.

*Ubicación de los sitios con evidencia de inestabilidad en la ruta nacional 206*
