## Laboratorio Nacional de Materiales y Modelos Estructurales

Informe: EIC-Lanamme-INF-0684-2024

### INFORME DE INSPECCIÓN DE TALUDES RUTA NACIONAL N.º 304

San José, Costa Rica  
Mayo, 2024

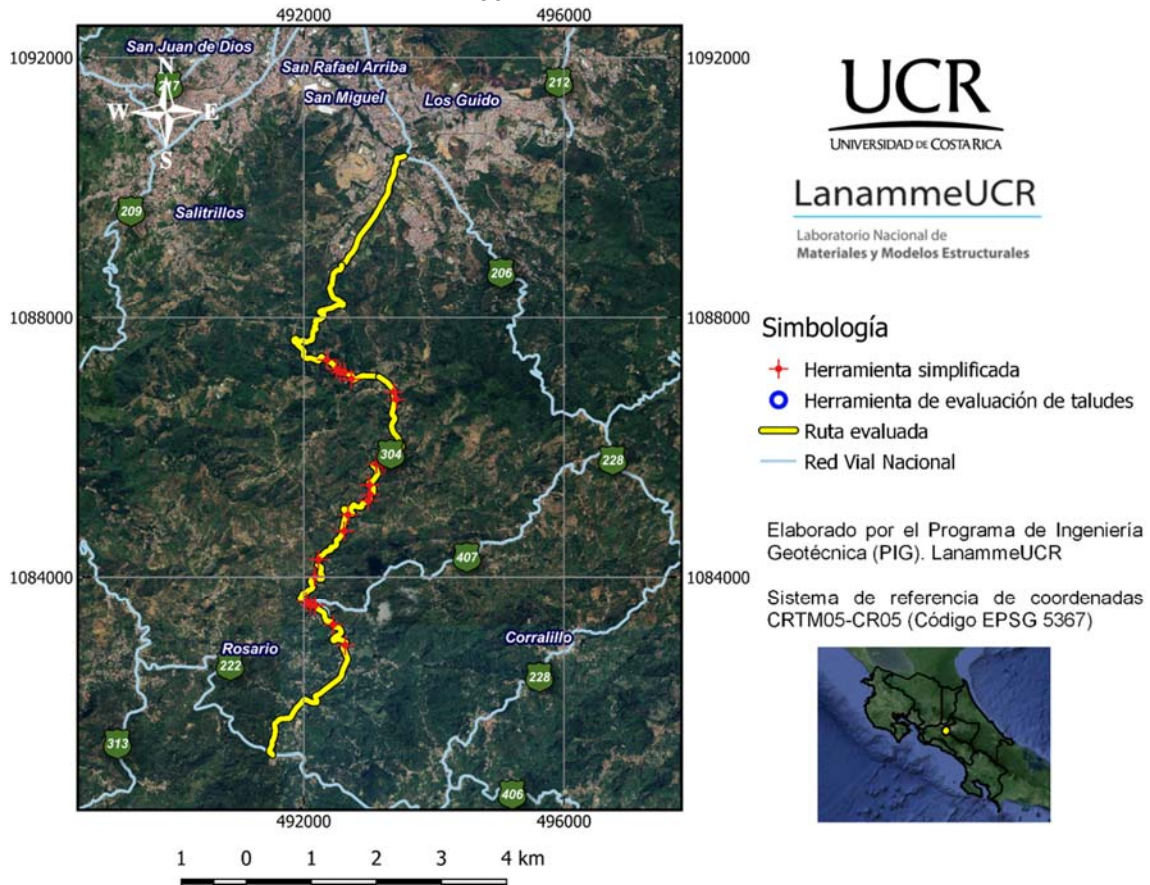
Figura 1. Ubicación gráfica del inventario de taludes con evidencias de inestabilidad a lo largo del tramo de carretera de montaña de la RN304

En la Tabla 2 se enlistan las ubicaciones de los registros de los sitios identificados con condiciones que son consideradas evidencias de inestabilidad registrados con la herramienta simplificada. Por su parte en la Figura 1 se muestran con una cruz roja estos mismos sitios registrados con la herramienta simplificada. Como se puede notar el tramo de carretera que concentra la mayor cantidad de puntos se localiza entre los estacionamientos 7+000 al 9+000 (10 puntos) que corresponde al sector localizado entre Jericó y Manzano.
