## Laboratorio Nacional de Materiales y Modelos Estructurales

Informe: EIC-Lanamme-INF-0687-2024

### INFORME DE INSPECCIÓN DE TALUDES RUTA NACIONAL N.º 406

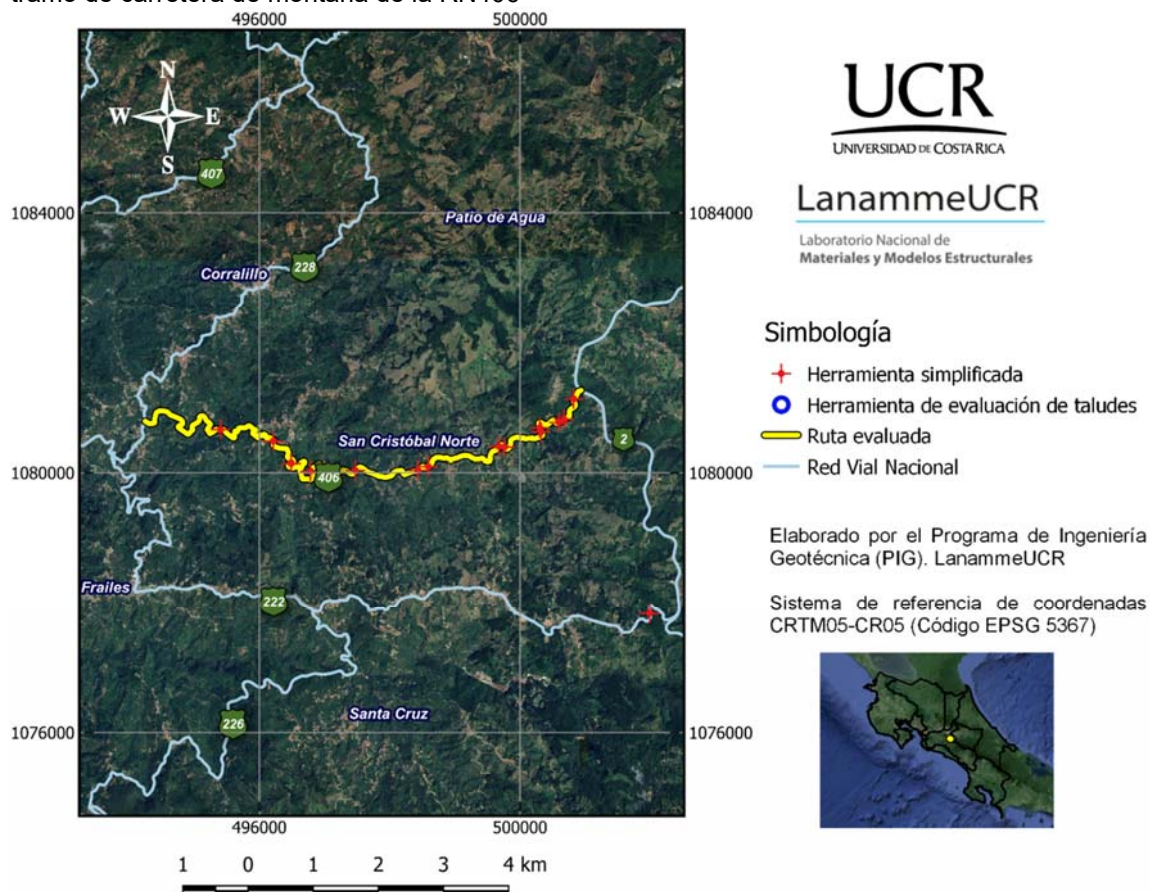
Figura 1. Ubicación gráfica del inventario de taludes con evidencias de inestabilidad a lo largo del tramo de carretera de montaña de la RN406
