Laboratorio Nacional de Materiales y Modelos Estructurales

Informe: EIC-Lanamme-INF-0698-2024

INFORME DE INSPECCIÓN DE TALUDES RUTA NACIONAL N.º 137

San José, Costa Rica
Mayo, 2024

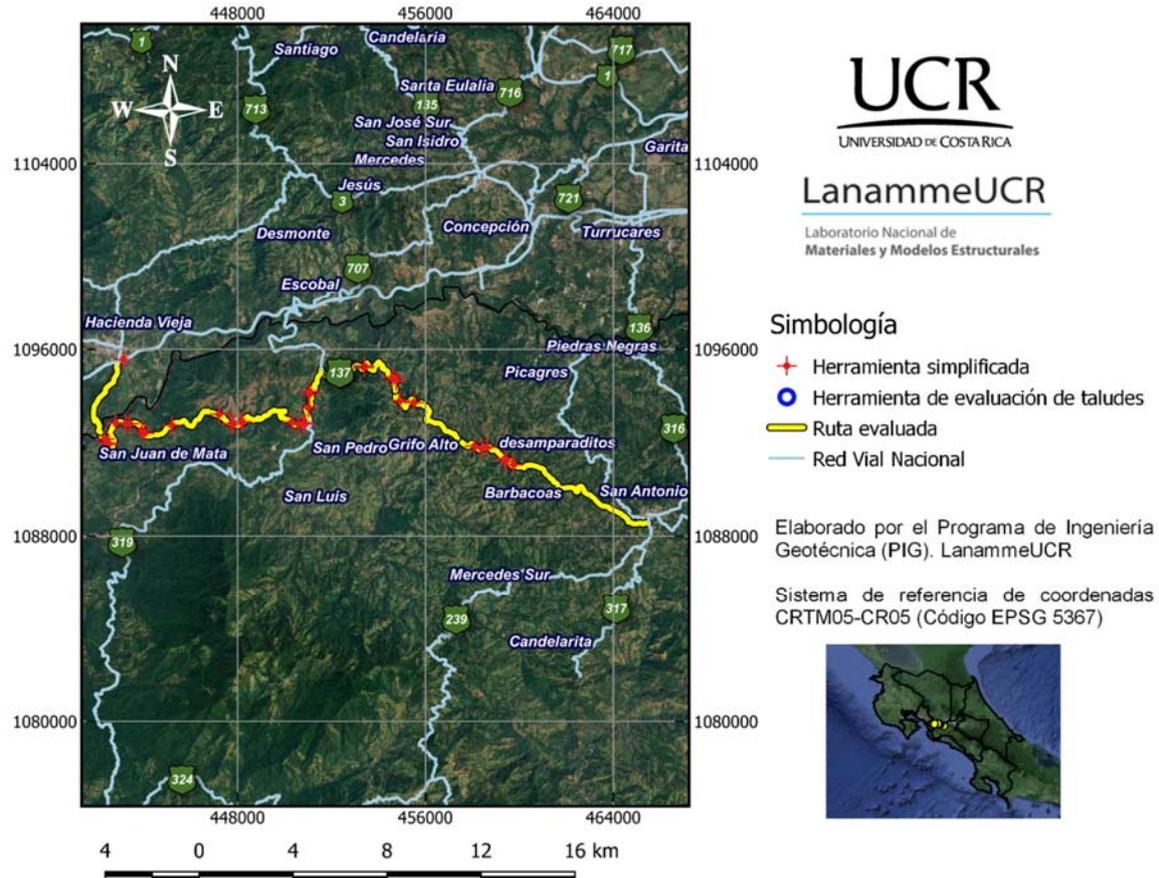
Figura 1. Ubicación gráfica del inventario de taludes con evidencias de inestabilidad a lo largo del tramo de carretera de montaña de la RN137

Por su parte en la Figura 1 se muestran con una cruz roja estos mismos sitios registrados con la herramienta simplificada. Como se puede notar, los deslizamientos se encuentran distribuidos a lo largo de toda la carretera, donde el tramo que concentra la mayor cantidad de puntos se ubica entre

los estacionamientos 19+000 al 30+000 (13 puntos), que corresponde al tramo localizado entre San Pablo de Turrubares y el Tajo Zulay.
