Informe: EIC-Lanamme-INF-0701-2024

### INFORME DE INSPECCIÓN DE TALUDES RUTA NACIONAL N.º 314

San José, Costa Rica  
Mayo, 2024

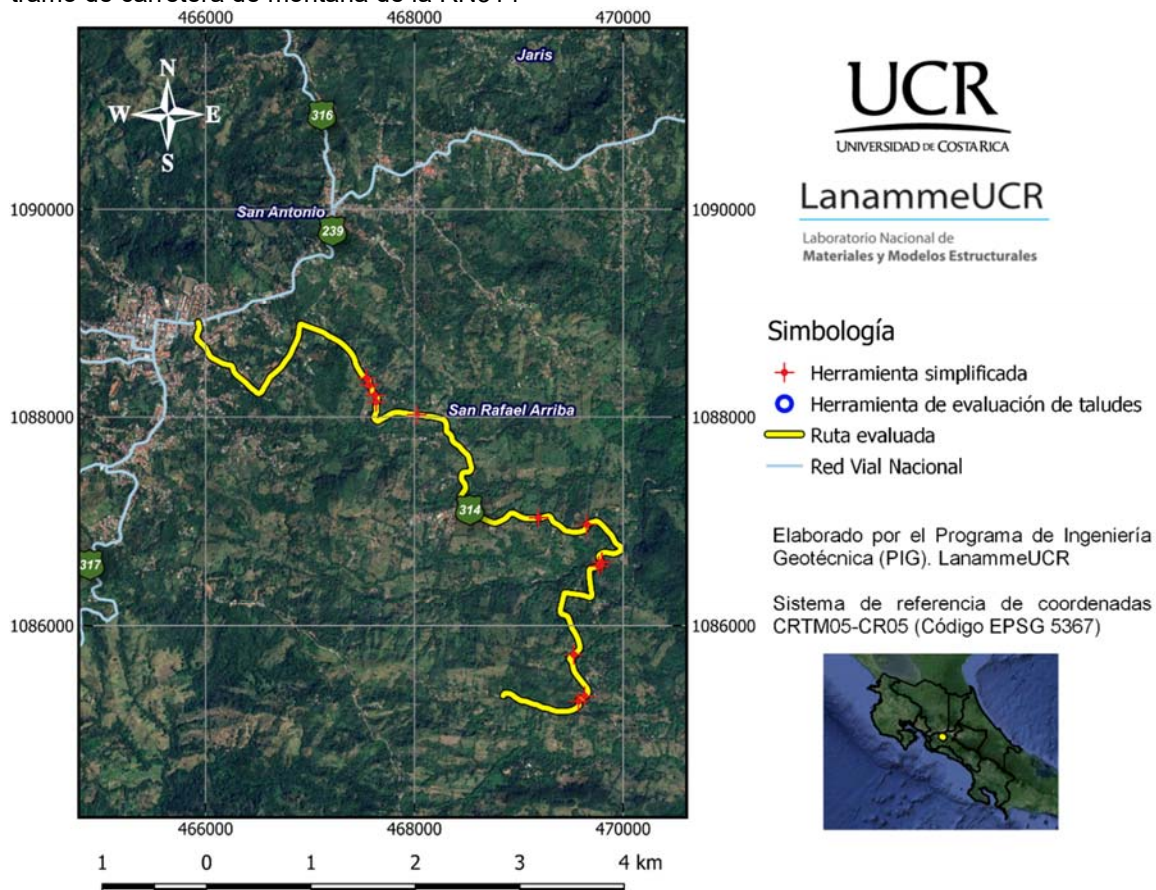
Figura 1. Ubicación gráfica del inventario de taludes con evidencias de inestabilidad a lo largo del tramo de carretera de montaña de la RN314

Por su parte en la Figura 1 se muestran con una cruz roja estos mismos sitios registrados con la herramienta simplificada. Como se puede notar, los deslizamientos se encuentran distribuidos a lo largo de toda la carretera, donde el tramo que concentra la mayor cantidad de puntos se ubica entre los estacionamientos 2+500 al 3+500 (5 puntos), que corresponde al tramo localizado entre Bijagual y San Rafael Arriba de Puriscal.
