# Laboratorio Nacional de Materiales y Modelos Estructurales

Informe: EIC-Lanamme-INF-0786-2024

## INFORME DE INSPECCIÓN DE TALUDES RUTA NACIONAL N° 318

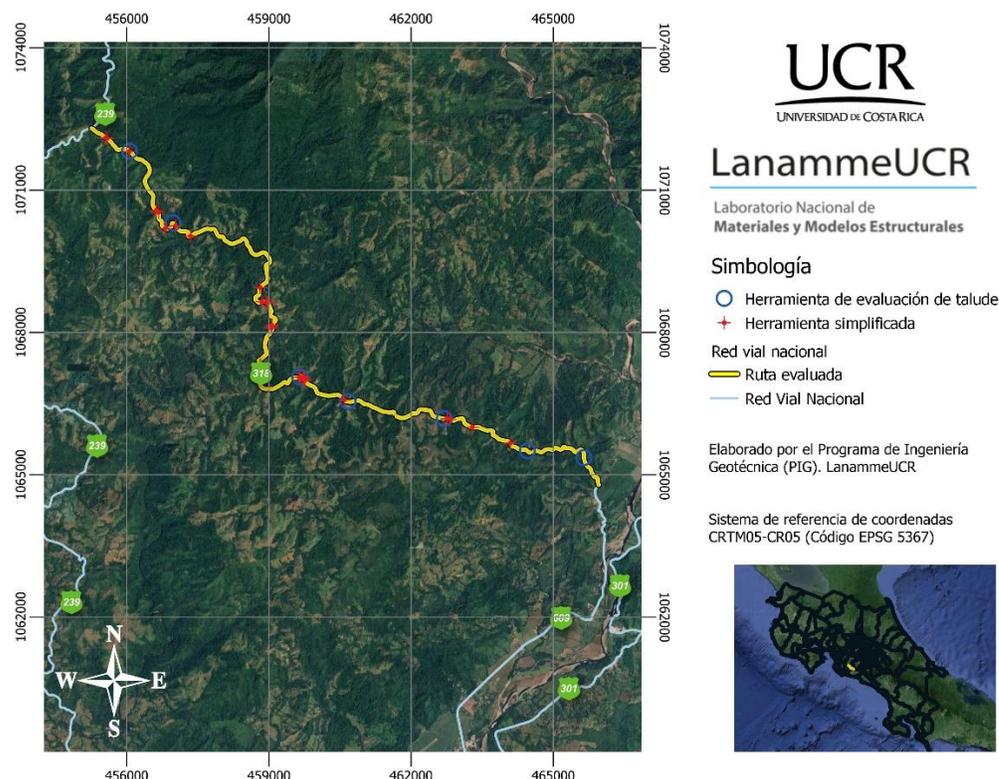
**Figura 1**

En la Figura 1 se muestran los sitios identificados con algún indicio de inestabilidad. Las cruces rojas muestran los sitios de interés geotécnicos levantados con la herramienta simplificada y los círculos azules con el RC-545. En la Tabla 2 y Tabla 3 se enlistan las ubicaciones de los registros de sitios identificados con condiciones que son consideradas evidencias de inestabilidad registrados con la herramienta simplificada y con la herramienta RC-545 "Herramienta del Lanamme para la inspección de taludes" del PIG respectivamente.

*Ubicación de los sitios con evidencia de inestabilidad en la ruta nacional 318*
