Informe: EIC-Lanamme-INF-0814-2024

INFORME DE INSPECCIÓN DE TALUDES RUTA NACIONAL N.º 317

San José, Costa Rica
Mayo, 2024

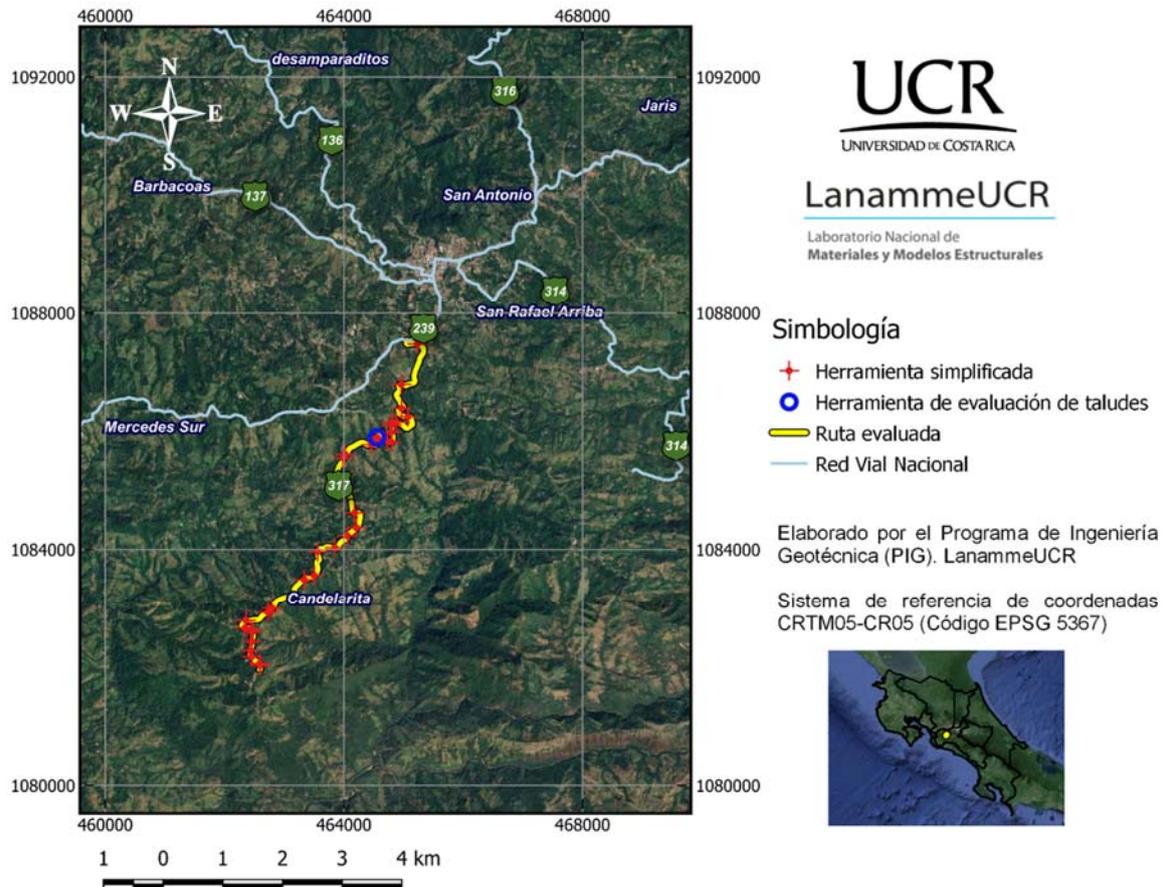
Como se puede notar, los deslizamientos se encuentran distribuidos a lo largo de toda la carretera, donde el tramo que concentra la mayor cantidad de puntos con evidencias de inestabilidad se ubica entre los estacionamientos 7+000 al 9+500 (12 puntos), que corresponde al tramo localizado entre Candelarita y Polca.

Figura 1. Ubicación gráfica del inventario de taludes con evidencias de inestabilidad a lo largo del tramo de carretera de montaña de la RN317
