Informe Final EIC-Lanamme-INF-0293-2024

## Informe de Auditoría Técnica

### Auditoría de los Estudios previos, ensayos de calidad y prácticas constructivas del proyecto Rehabilitación del puente río Virilla en la Ruta 32

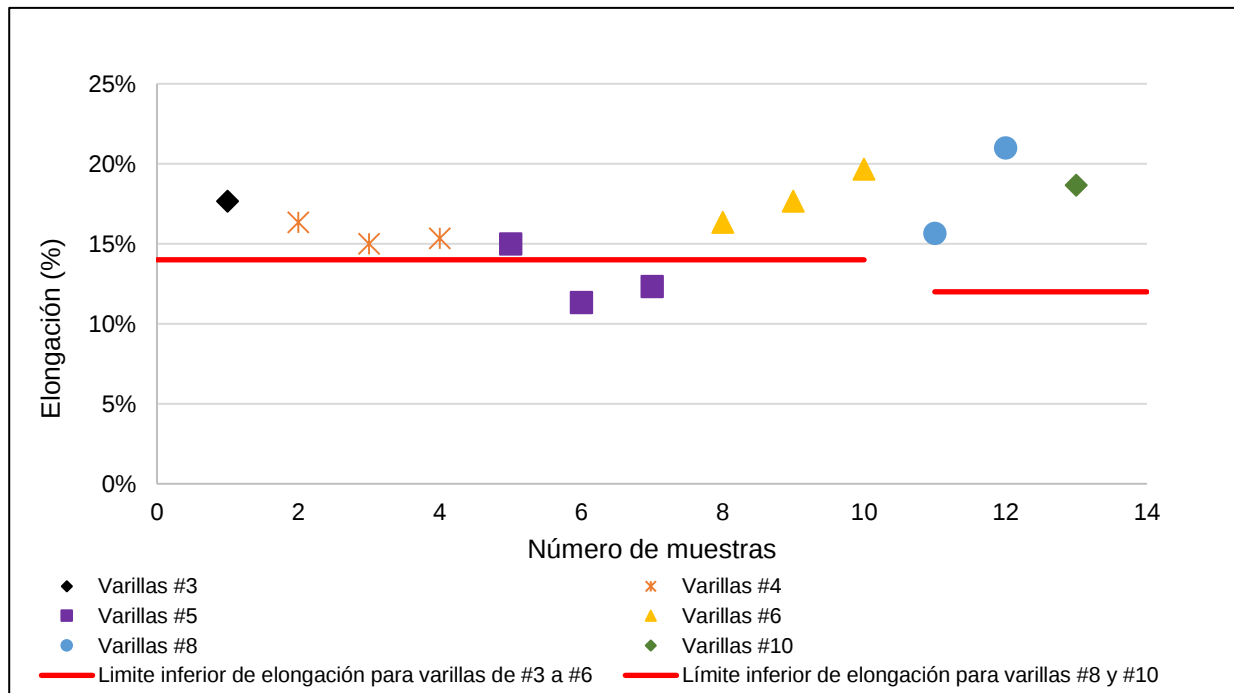
**Figura 5.** Resultados obtenidos a partir del muestreo realizado por LanammeUCR para el parámetro de elongación de varillas con diferentes diámetros. Periodo: julio 2023-noviembre 2023.

De los resultados de porcentaje de elongación obtenidos para las diferentes muestras, solamente una de las muestras de varilla #5 está cumpliendo con la elongación mínima indicada en la norma. Se recalca que para el gráfico de la Figura 5 se toman en cuenta los resultados del promedio de tres especímenes, aunado a lo anterior, para las muestras que no están cumpliendo dos de los especímenes fallaron fuera de la zona de control, sin embargo, realizando un análisis de los especímenes individuales que sí fallaron en la zona de control estos obtuvieron resultados por encima de lo especificado en la norma.

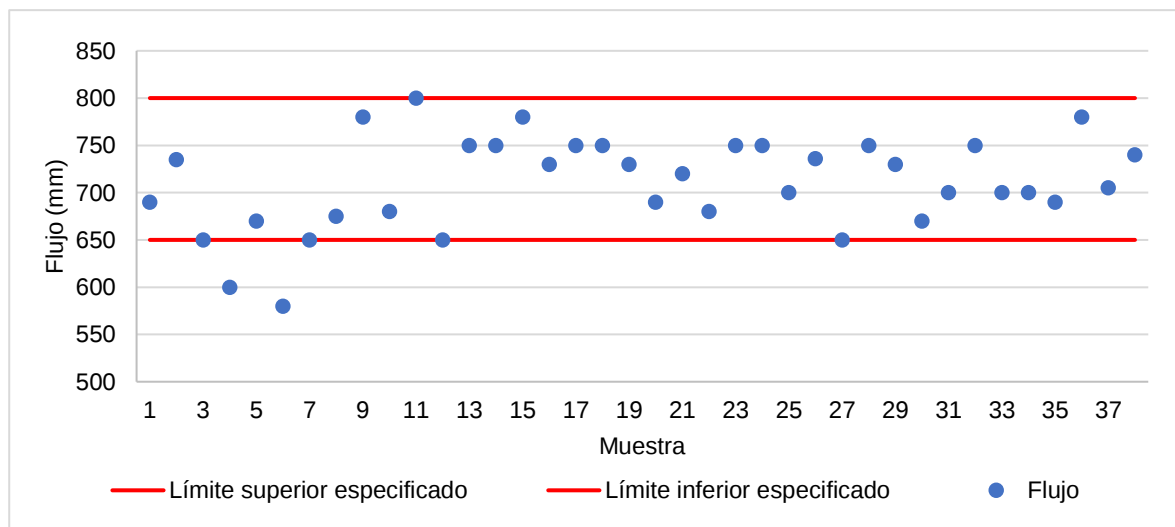
**Figura 9.** Resultados de flujo para concretos de diferentes resistencias obtenidos por la Supervisión. Fuente: Informes de verificación, CACISA. Periodo: junio 2023 – mayo 2024

Con base en lo recién expuesto y los datos mostrados en la Figura 9, se identificó que 94,74% de las muestras evaluadas en el período que comprende de junio 2023 a junio 2024 se encuentran dentro del rango especificado para flujo. Por otro lado, en la Figura 10 se muestran los resultados de asentamiento de los cuales un 25,64% de las muestras se encuentran dentro del rango especificado; un 68,59% se encuentra entre el límite superior especificado en los diseños de mezcla y el límite superior establecido por el CR-2020 y por tanto pudieron ser ajustados; el restante 5,78% de las muestras se encuentran por fuera de todo límite establecido.

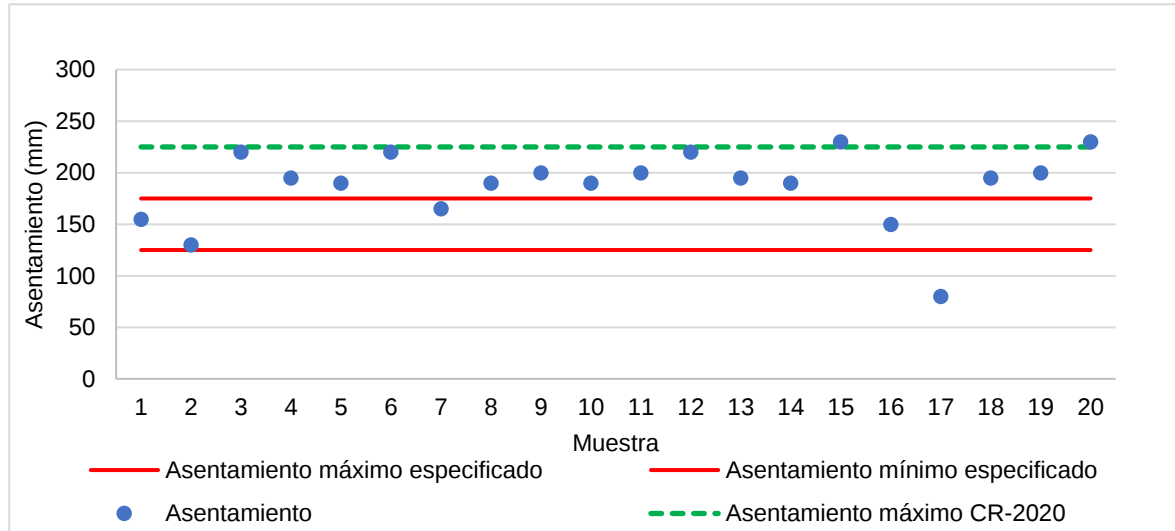
**Figura 11.** Resultados de asentamiento para concretos de diferentes resistencias obtenidos por LanammeUCR. Periodo: junio 2023 – mayo 2024

De los resultados mostrados en la Figura 11, se tiene que un 20% se encuentra dentro del rango especificado; un 65% está fuera del rango, pero puede ser ajustado; dos muestras cuyo valor de asentamiento es de 230 mm, incumplen con el límite máximo de asentamiento permitido según el CR-2020 y una muestra presenta un valor de asentamiento de 80 mm, menor al límite inferior de 125 mm. Vale la pena recalcar las últimas tres muestras mencionadas, a pesar de incumplir con los límites de asentamiento especificados, sí cumplen con las resistencias de diseño para cada caso.

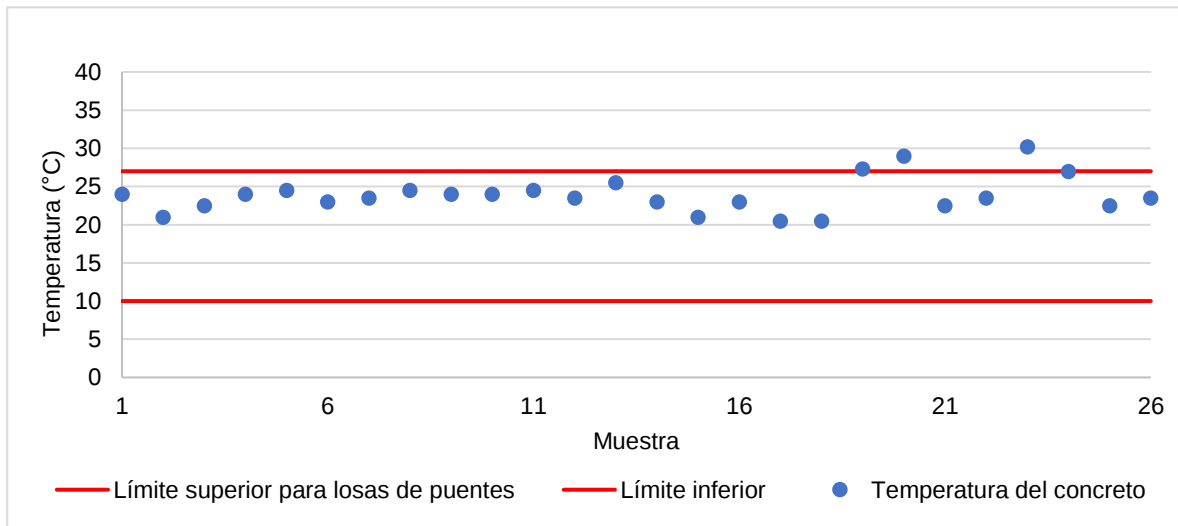
**Figura 13.** Resultados de temperatura del concreto para las muestras obtenidas por la Supervisión. Fuente: Informes de verificación, CACISA. Periodo: junio 2023 – mayo 2024

En la Figura 13 se muestran los resultados obtenidos por parte de la Supervisión para concretos empleados en elementos de tipo losa. En este caso un 88,46% de las muestras obtenidas se encuentran dentro de los límites establecidos para este tipo de elementos.

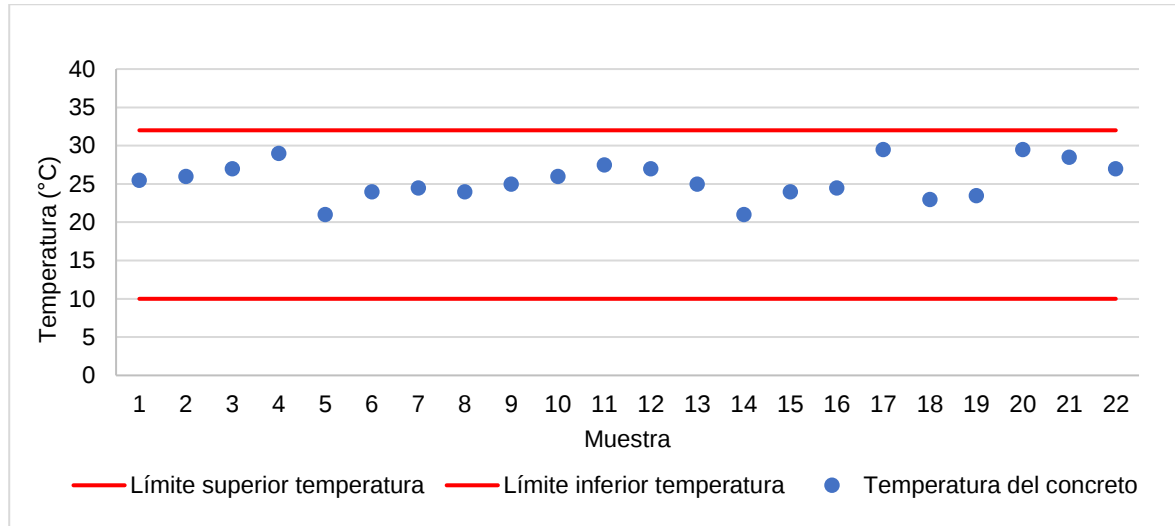
**Figura 14.** Resultados de temperatura del concreto de diferentes resistencias para las muestras obtenidas por el LanammeUCR. Periodo: junio 2023- mayo 2023

Por parte de LanammeUCR, como parte del control de calidad de los materiales utilizados en el proyecto se tomaron datos de temperatura para mezclas con diferentes resistencias de diseño (Figura 14). La totalidad de las muestras evaluadas con respecto al parámetro de temperatura cumplen con los límites establecidos por el CR-2020 a excepción de tres muestras.

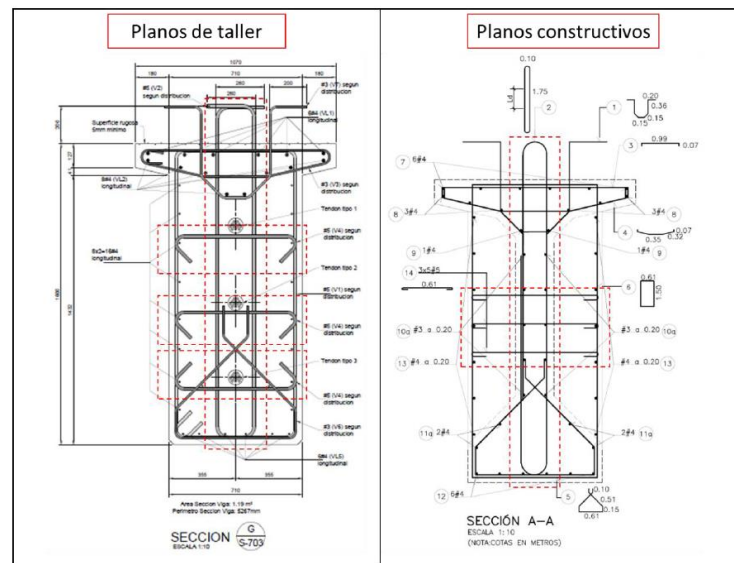
**Figura 22.** Diferencias en viga de superestructura N°5 entre los planos de taller y planos constructivos, Fuente: MOPT (2023a) y MOPT (2023b)

En este apartado el PIE indica que, contrastando entre los planos de taller y los planos constructivos se dan diferencias significativas con los refuerzos de acero como se observa en la **Figura 22** donde la configuración de los aros no coincide entre planos, la supervisión indicó que el cambio no tiene una incidencia negativa en el comportamiento estructural.

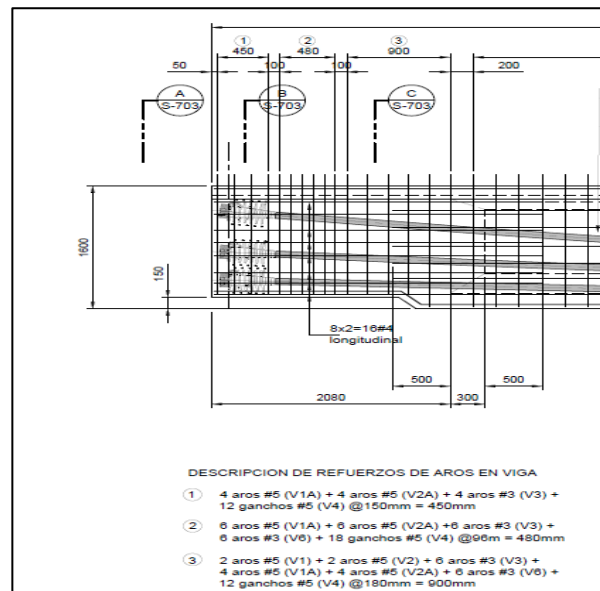
**Figura 24.** Indicaciones originales de planos de la zona n°3 del refuerzo transversal en vigas de superestructura n°5, Fuente: MOPT (2023b)

Mediante las revisiones realizadas en la inspección en el plantel de fabricación de las vigas de concreto, se evidenció en la viga n°5 de la superestructura n°5 en la zona n°3 del refuerzo transversal, que el espaciado entre aros era de 200 mm tal y como se observa en la **Figura 23** lo que es superior a los 180 mm indicados por parte del diseñador (**Figura 24**), la supervisión indica que estas diferencias no representan un agravo en el producto final de la estructura.

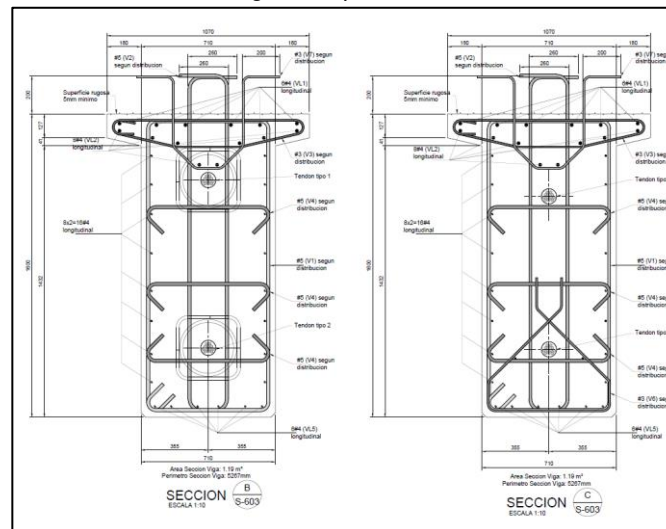
**Figura 26.** Detalle de refuerzo en zona n°1 de viga de superestructura n°4, Fuente: MOPT (2023b)

También durante la inspección realizada se pudo observar que el gancho inferior en la zona de refuerzo transversal n°1 de las vigas de la superestructura n°3 y n°4 y en las zonas de refuerzo transversal n°1 y n°7 de las vigas del vano n°5 (ver **Figura 25** y **Figura 26**) no se encontraba instalado, entrevistando al personal del plantel encargado del armado de acero, indicaron que este refuerzo no estaba instalado para la colocación de los dispositivos de anclaje del postensado por un cambio aprobado por el encargado. Sin embargo, la supervisión en el oficio **CSPRV-2024-242** con fecha del 8 de enero de 2024 indicó que, previo a la colocación de concreto se llevó a cabo la revisión de este elemento y se colocaron los refuerzos faltantes.

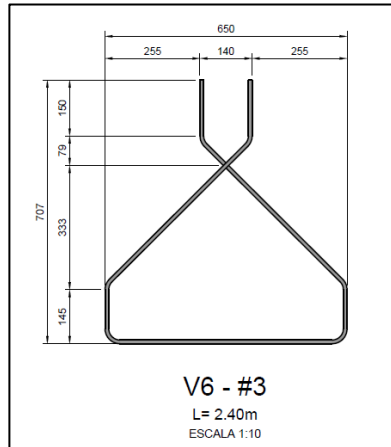
**Figura 27.** Detalle original de planos de taller de varilla tipo V6, Fuente: MOPT (2023b)

Una modificación detectada en la visita fue la del refuerzo tipo V6 (**Figura 27**) en un tramo aproximado de 1 m de largo esto debido a la interferencia provocada en el ducto de postensión, en su lugar se colocó un tipo de gancho distinto como el observado en la **Figura 28**. Mediante el oficio **CSPRV-2024-242** la supervisión del proyecto indicó que el cambio había sido revisado y que no tenía implicaciones estructurales.

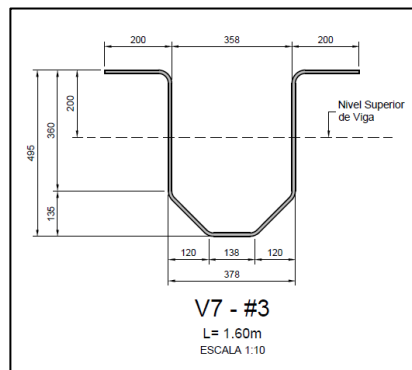
**Figura 29.** Configuración original de varilla tipo V7 en viga de superestructura n°4. Fuente: MOPT (2023b)

Se observaron modificaciones en el detalle de varilla tipo V7 (**Figura 29**) cerca del dispositivo de anclaje del postensado en las vigas de las superestructuras n°3, n°4 y n°5 (**Figura 29**). En planta se le indica al equipo auditor que esto se encuentra aprobado por el diseñador estructural del proyecto, además en el oficio **CSPRV-2024-242** indica que por razones constructivas del elemento no es posible realizar el detalle tal y como se presenta en planos y se explica que esta modificación no presenta implicaciones estructurales.

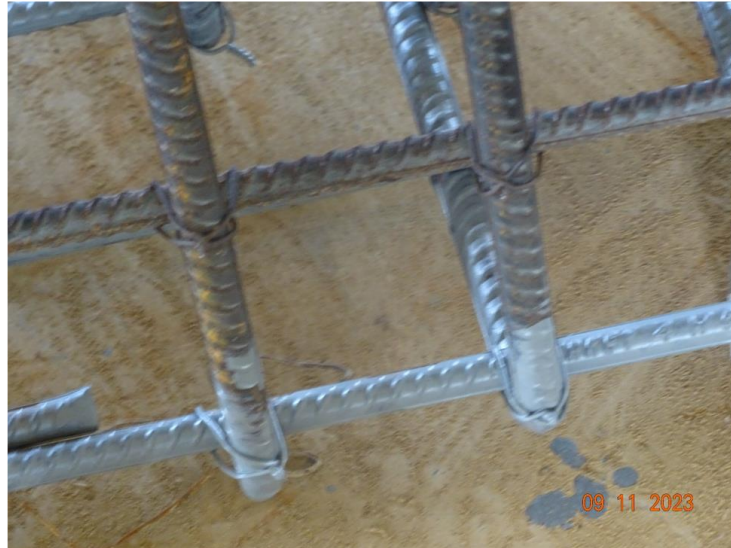
**Figura 32.** Proceso de tesado de ducto inferior de vigas de superestructura. Fuente: LanammeUCR (2023)

En la parte inferior de la viga se registró la aplicación de un epóxico en los primeros 50 mm del acero desde la cara inferior hasta los aros tal y como se muestra en la **Figura 32**. Este aspecto fue informado a la Administración mediante el oficio **EIC-Lanamme-1286-2023**, indicando específicamente que, este detalle no se encontraba especificado en planos y se describe que esta modificación pudo haber ocasionado que los refuerzos tuvieran longitudes de desarrollo y anclajes mayores en el concreto según se describe en el inciso 5.10 de AASHTO LFRD, Bridge Design Specifications, 8th edition, 2017. En el oficio **CSPRV-2024-242** el consultor de diseño estructural indica que este recubrimiento fue realizado como medida preventiva ante la corrosión futura que pueda enfrentar el acero en el futuro además que no se compromete el comportamiento estructural de los elementos.

Es importante mencionar que todos los puntos citados anteriormente, se tratan con mayor profundidad en los oficios **CSPRV-2024-243**, **CSPRV-2024-242** y **UNOPS-90413-20240109-003-DF**, anexados al oficio **POE-02-2024-0002**, sin embargo, es criterio del equipo auditor que, los cambios presentados deben quedar en registros enumerados en los planos finales, para así lograr trazabilidad de los mismos, adicionalmente debe levantarse una lista de modificaciones, con firmas de los profesionales, como responsables directos de los cambios.
