Informe: EIC-Lanamme-INF-1898-2024

### INFORME DE INSPECCIÓN DE INVENTARIO E INSPECCIÓN RUTINARIA

#### PUENTE LA AMISTAD DE TAIWÁN SOBRE EL RÍO TEMPISQUE RUTA NACIONAL N.º 18

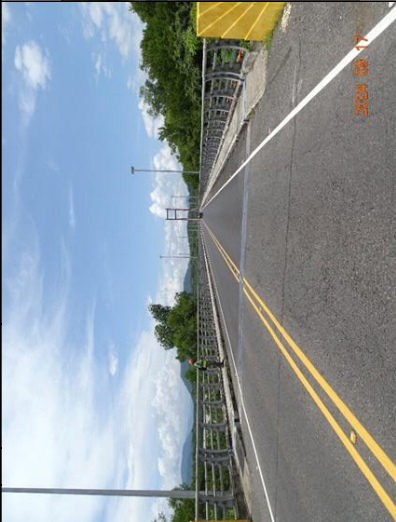
- En aproximadamente el 10 % de la superficie de ruedo de asfalto del acceso n.º 1, se observaron grietas con ancho entre 6 mm y 20 mm [ver figura n.º 1].

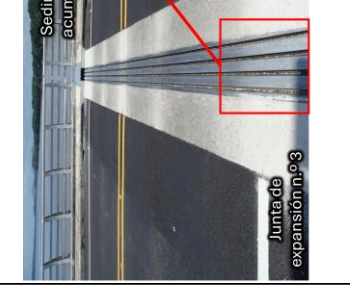
- En el 100 % de las juntas de expansión n.º 2 y n.º 3, se observaron **parcialmente obstruidas con sedimentos**, pero esto no afectaba su funcionamiento [ver figuras n.º 12, n.º 22 y n.º 23].
- En aproximadamente el 5 % de la junta n.º 4, se observó **agrietamiento superficial en el sello**.
- En el 100 % de la junta n.º 1, se observaron **filtraciones** en más del 15% y en menos del 50% del ancho del cabezal del bastión n.º 1 [ver figura n.º 3].

| INSPECCIÓN DE PUENTE | | | | | | | | | | NÚMERO DE SUPERESTRUCTURA | | | | 3 | | | | | | | | | | | | | |
|---|--|---|--|---|--|---|--|---|--|---|--|---|--|---|--|---|--|---|--|---|--|---|--|---|--|---|--|
| | | NOTA | | Espesores de sobrecapa de asfalto mayores que la de diseño, obtenidos por medio de equipo GPR para estructuras | | | | NOTA | | Acumulación de sedimentos en sello de junta de expansión n.º 3 | | | | Sedimentos acumulados | | | | Junta de expansión n.º 3 | | Sedimentos acumulados | | | | Roturas de sello | | Junta de expansión n.º 4 | |
