# Laboratorio Nacional de Materiales y Modelos Estructurales

Informe: EIC-Lanamme-INF-1804-2024

## INFORME DE INSPECCIÓN POR TRAMOS DE 21 PUENTES QUE CRUZAN SOBRE LA RUTA NACIONAL N.º 27

San José, Costa Rica  
 25 de noviembre de 2024

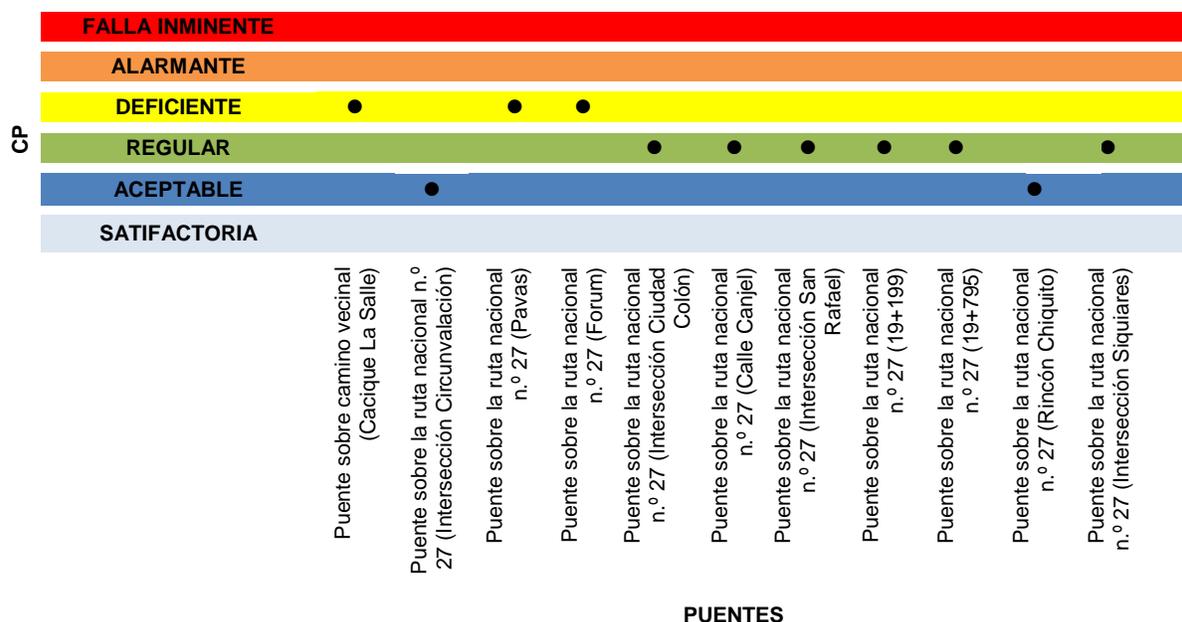
**Figura 6.1.** Calificación de la condición global de los puentes que cruzan sobre la ruta nacional n.º 27 (puentes 1 a 11 según numeración establecida en la Tabla 4.1)

La Figura 6.1 y la Figura 6.2 muestran, de forma esquemática y resumida, los resultados de la calificación de la condición global de los puentes (CP), utilizando como base la información presentada en la Tabla 5.1 a la Tabla 5.21 de la Sección 5. Dicha calificación fue obtenida con la metodología definida en el MP-2020 Tomo I y que se describe en el Anexo 2 de este informe. La Figura 6.1 y la Figura 6.2 muestran la calificación de la condición global (CP) obtenida para cada puente con un símbolo de círculo relleno (●).
