Informe: EIC-Lanamme-INF-0187-2025

### INFORME DE INSPECCIÓN RUTINARIA

### PUENTE SOBRE EL RÍO VIRILLA EN RUTA NACIONAL N.º 27

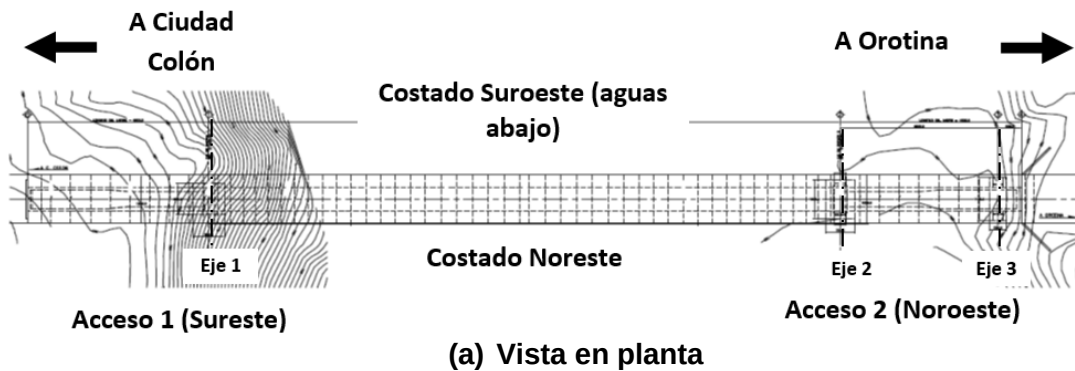
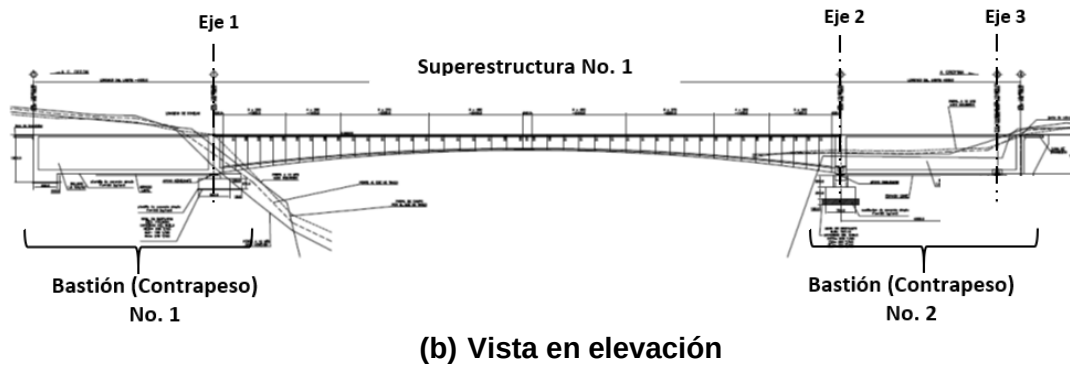
**Figura 4.4.** Identificación utilizada para el puente, la cual coincide con la que se utiliza en planos y en la herramienta SAEP  
Adaptado de: MOPT (2000).

- Estas grietas se encuentran orientadas en el sentido longitudinal del tablero, y algunas de ellas están localizadas sobre la zona proyectada por encima del voladizo de la viga cajón (ver Figura 4.4(c)), lo que podría ser un indicio de que son grietas por flexión.

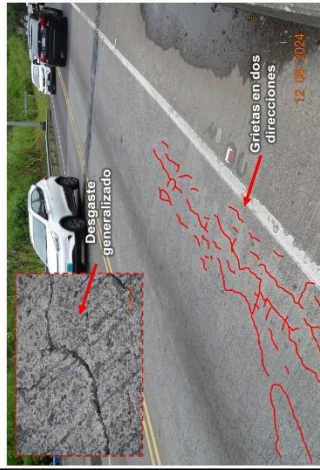
| 1. En aproximadamente el 25 % del tablero de concreto prefabricado se observó agrietamiento en una dirección con un ancho aproximado mayor a 1,0 mm y espaciamiento entre 0,3 m y 0,9 m (ver fotografía n.º 9). Esta deficiencia mantiene la misma condición respecto a la inspección del 2022.<br>2. Estas grietas se encuentran orientadas en el sentido longitudinal del tablero, y algunas de ellas están localizadas sobre la zona proyectada por encima del voladizo de la viga cajón (ver Figura 4.4(c)), lo que podría ser un indicio de que son grietas por flexión. Esta deficiencia mantiene la misma condición respecto a la inspección del 2022. Se recomienda realizar una evaluación estructural del tablero con el fin de comprobar que el origen de las grietas sea por flexión.<br>3. En aproximadamente el 25 % del tablero de concreto prefabricado se observó agrietamiento en dos direcciones con un espaciamiento menor a 0,3 m (ver fotografía n.º 10). Estas grietas están localizadas principalmente en la parte del tablero que se encuentra en la zona de los bastiones (contrapesos) aunque algunas también se presentan en la zona central de la superestructura. Esta deficiencia mantiene la misma condición respecto a la inspección del 2022.<br>4. En aproximadamente el 2 % del tablero de concreto prefabricado se observaron desprendimientos con acero de refuerzo expuesto (ver fotografía n.º 10). Adicionalmente, se observaron áreas reparadas, algunas en buen estado y otras deterioradas (ver fotografía n.º 11). Esta deficiencia mantiene la misma condición respecto a la inspección del 2022.<br>5. En aproximadamente el 2 % del tablero de concreto prefabricado se observó acero de refuerzo convencional expuesto y oxidado, pero sin pérdida de sección medible (ver fotografía n.º 10). Esta deficiencia mantiene la misma condición respecto a la inspección del 2022.<br>6. En aproximadamente el 25 % del tablero de concreto prefabricado se observó agregado grueso expuesto por la abrasión o desgaste del concreto, pero no hay desprendimiento del agregado grueso (ver fotografía n.º 9). Esta deficiencia mantiene la misma condición respecto a la inspección del 2022. | | | | | | | | | |
