Informe final: EIC-Lanamme-INF-0192-2025

AUDITORÍA DEL DISEÑO DE LA SUPERESTRUCTURA, DE LA GESTIÓN DE LA CALIDAD DE LOS MATERIALES, DEL PROCESO CONSTRUCTIVO Y SEGURIDAD VIAL DEL PROYECTO: REHABILITACIÓN DEL PUENTE SOBRE EL RÍO BARRANCA, RUTA NACIONAL N° 23

Auditoría del diseño de la superestructura, de la gestión de la calidad de los materiales y del proceso constructivo del proyecto: Rehabilitación del puente sobre el río Barranca, Ruta Nacional N° 23

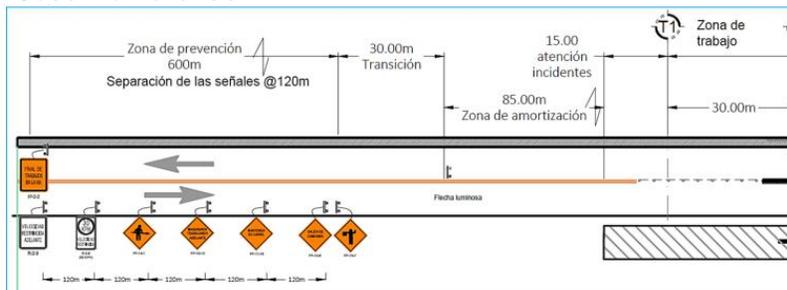
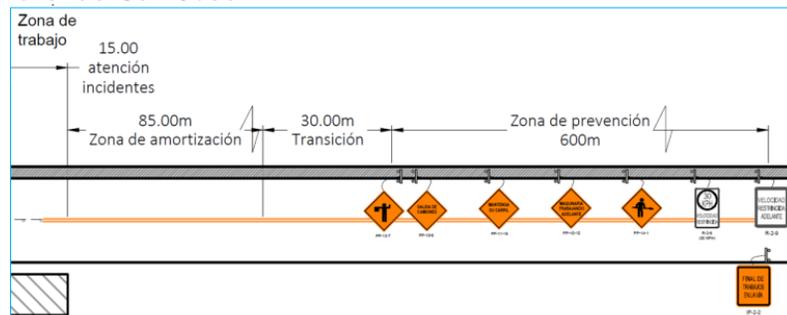
Figura 2. Señalización en zona de prevención según PMT

La revisión de la USVT reveló que la señalización observada en la primera etapa del proyecto no cumplió con los esquemas de señalización del plan de manejo de tránsito aprobado por la Dirección General de Ingeniería de Tránsito (DGIT) del Ministerio de Obras Públicas y Transportes (MOPT). Por lo cual se recomendó solicitar al contratista que aplique el PMT tal y como fue aprobado por la DGIT (ver Figura 2). La Figura 3 muestra la configuración identificada en campo.

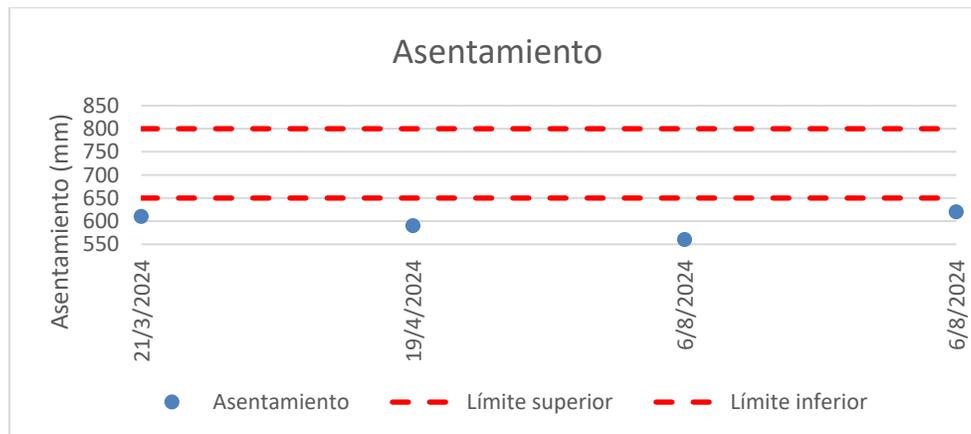
Figura 16. Asentamiento en ensayos realizados por LanammeUCR de concreto para pilotes con resistencia esperada de 350 kg/cm².

Se concluye que la totalidad de los muestreos para los diferentes tipos de concreto cumple con la resistencia esperada. En lo que respecta a asentamiento se observó alta variabilidad y valores por fuera del especificado en el diseño de mezcla. El asentamiento influye directamente en la trabajabilidad del concreto, siendo difícil de colocar en aquellos casos con valores de baja magnitud, lo que puede generar vacíos y un periodo de tiempo prolongado de manipulación. Por el contrario, una mezcla con un asentamiento elevado podría tener problemas de segregación. Se recomienda solicitar un mayor control de esta variable en futuros proyectos, acatando las especificaciones del diseño.

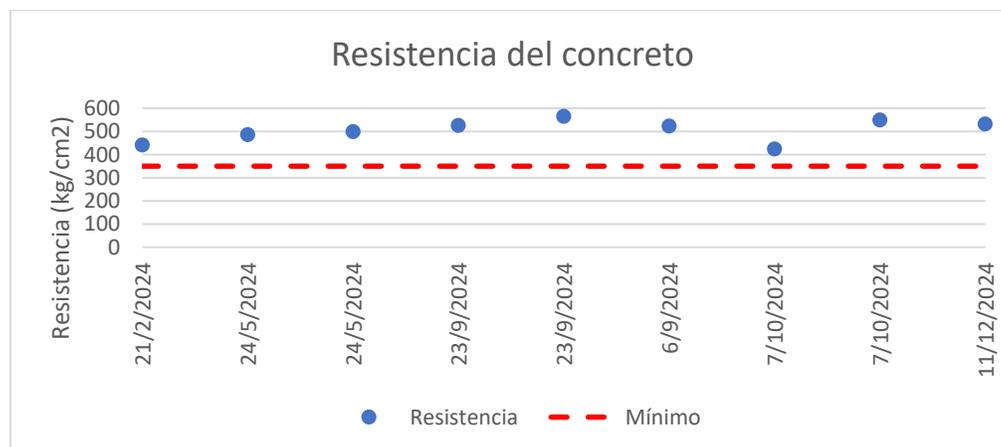
Figura 17. Resistencias de concreto convencional con resistencia esperada de 350 kg/cm² en ensayos realizados por LanammeUCR

La Tabla 5 resume los resultados de concreto obtenidos para concreto con resistencia esperada de 350 kg/cm² (concreto convencional). Las muestras obtuvieron como resultado una resistencia que cumple con las especificaciones del proyecto. El asentamiento obtuvo resultados entre los 220 mm y los 240 mm. El diseño de mezcla del proyecto establece para este concreto un valor de asentamiento de 150 ± 30 mm. El asentamiento de las muestras recolectadas se encuentra por encima del máximo esperado, con excepción de la muestra M-2025-2024.

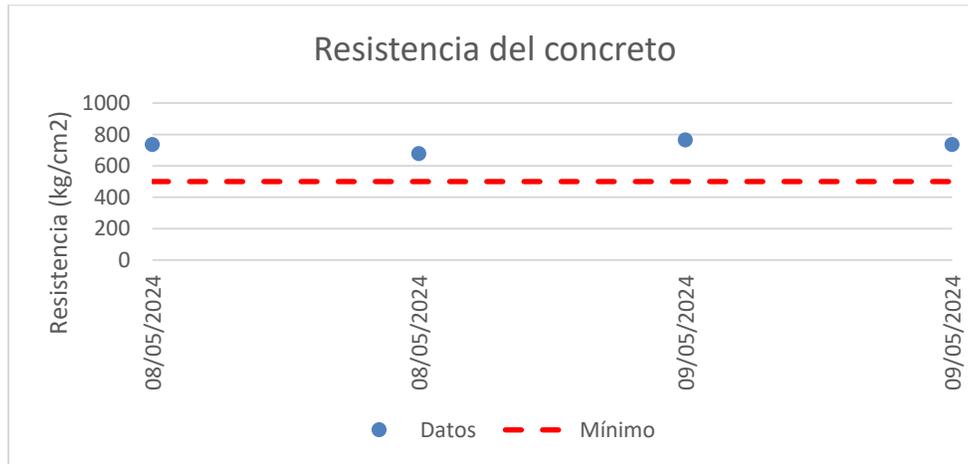
Figura 19. Resistencias de concreto con resistencia esperada de 500 kg/cm² en ensayos realizados por LanammeUCR

La Tabla 6 resume los resultados de concreto obtenidos a partir del informe “EIC-Lanamme-INF-0696-2024”. Se recolectaron un total de cuatro muestras de concreto con resistencia esperada de 500 kg/cm². Este concreto fue utilizado para la construcción de las vigas del puente principal. La totalidad de las muestras obtuvieron resultados de resistencia que cumplen con las especificaciones del proyecto. Los valores de asentamiento registraron valores entre los 205 mm y 235 mm. En el diseño de mezcla no se especifican límites de asentamiento para este tipo de concreto.

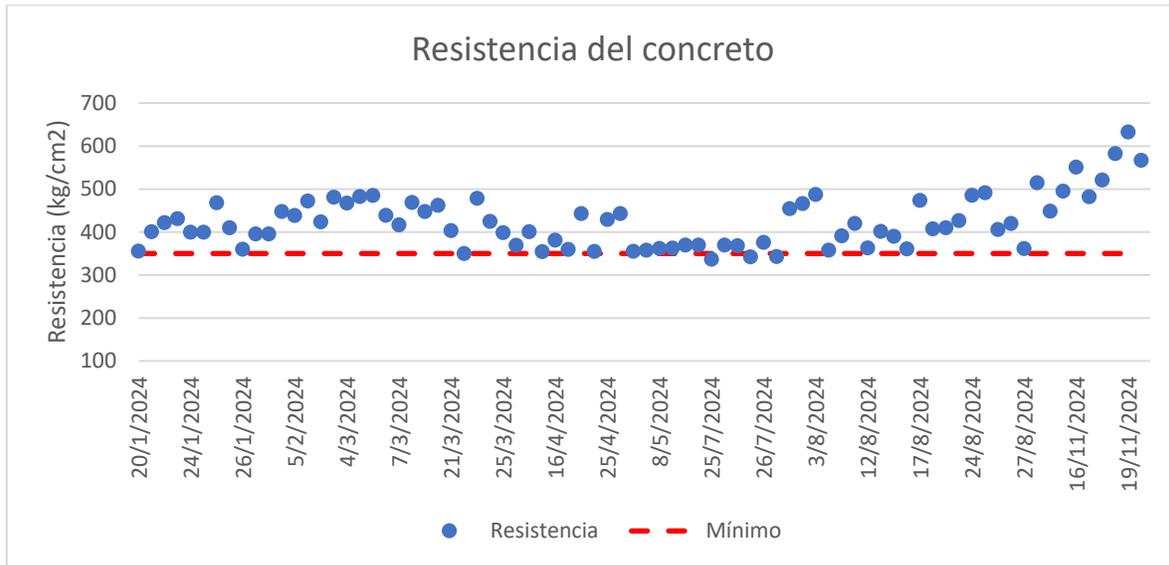
Figura 20. Resultados de resistencia en ensayos realizados por la Administración concreto para pilotes con resistencia esperada de 350 kg/cm²

Los resultados del laboratorio de verificación de la calidad muestran un comportamiento similar a los resultados de ensayos realizados por LanammeUCR, en los que existe cumplimiento en la totalidad de los resultados de resistencia (ver Figura 20, Figura 22, Figura 24 y Figura 26) y un asentamiento variable.

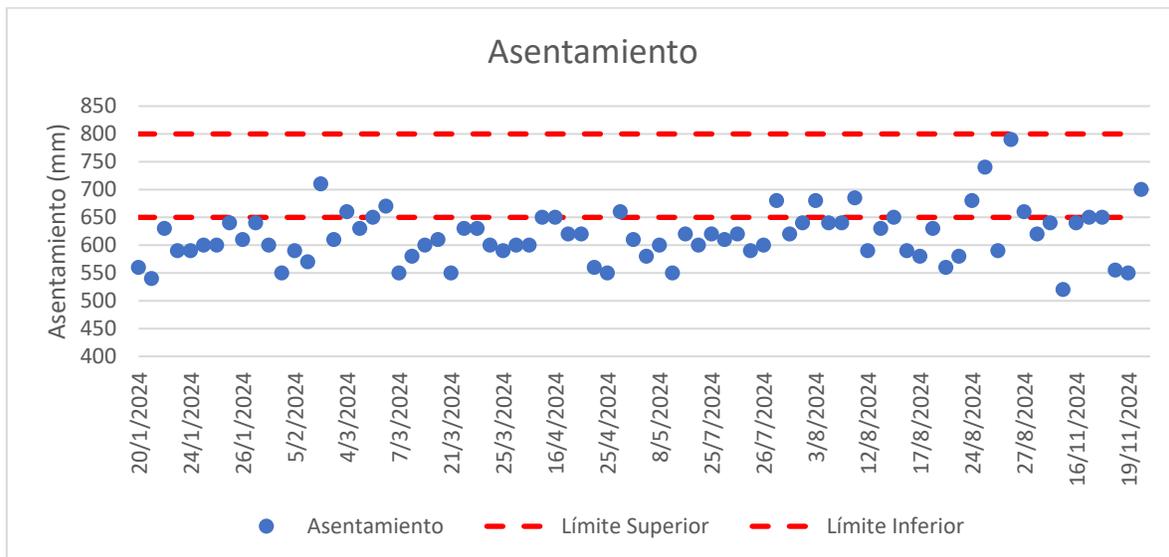
Figura 21. Resultados de asentamiento en ensayos realizados por la Administración concreto para pilotes con resistencia esperada de 350 kg/cm²

El asentamiento de concreto utilizado en la construcción de pilotes con resistencia esperada de 350 kg/cm² registró resultados que varían entre los 540 mm y los 790 mm (ver Figura 21). La mayoría de los resultados se encuentran por fuera del rango recomendado por el diseño de mezcla. El asentamiento de muestras de concreto convencional con resistencia esperada de 350 kg/cm² (ver Figura 23), obtuvo resultados que se encuentran por encima del límite máximo establecido por el diseño de mezcla (150 ± 30 mm). Las muestras de concreto con resistencias esperadas de 420 kg/cm² (ver Figura 25) y 500 kg/cm² (ver Figura 27) no tienen especificación de límite máximo y límite mínimo de asentamiento.
