# Informe de Auditoría del diseño de la superestructura, de la gestión de la calidad de los materiales, proceso constructivo y seguridad vial del proyecto: Rehabilitación del puente sobre el río Barranca, Ruta Nacional N° 23

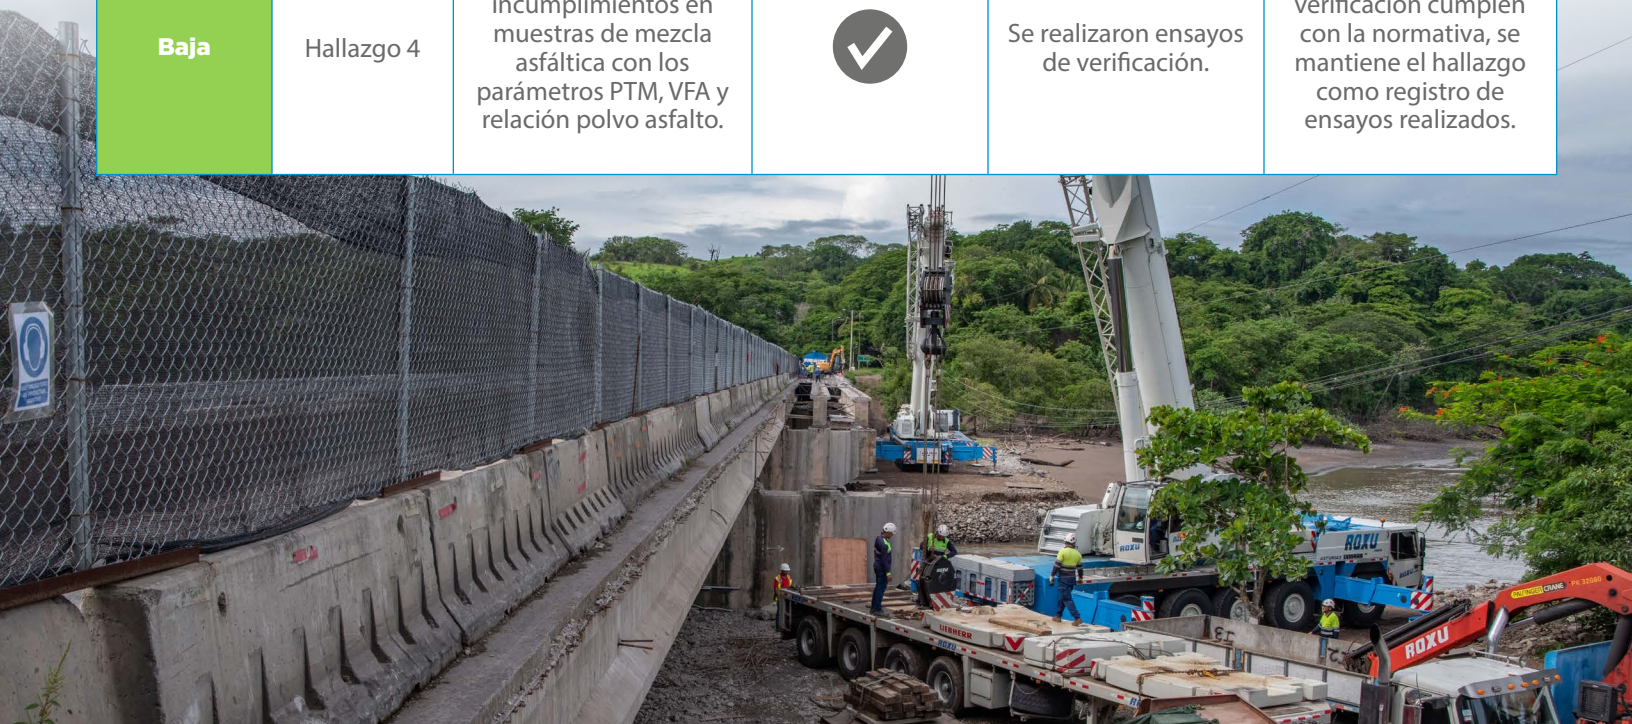
Barreras plásticas  
en etapa constructiva

**Sobre la seguridad vial:** La señalización temporal del proyecto evidenció mejoras durante la ejecución de las obras. Durante la etapa constructiva las barreras plásticas colocadas no cumplieron con las especificaciones del plan de manejo de tránsito (PMT) del proyecto, ya que las utilizadas fueron de menor altura y con bandas retroreflectivas más pequeñas. Las barreras de concreto utilizadas durante la etapa constructiva no cumplieron con el decreto N°38799-MOPT (2015), ya que no fueron conectadas entre sí mediante un sistema que haya validado su funcionamiento como dispositivos de contención.

- Solicitar el uso de barreras de concreto que cuenten con sistemas de conexión que hayan sido probados con ensayos a nivel internacional, para justificar su nivel de contención. Como alternativa a una certificación, se recomienda como mínimo solicitar que las barreras sean confeccionadas replicando un sistema certificado, ya que esto brindaría mayor nivel de contención al ofrecido por conexiones no ensayadas.
