# LABORATORIO NACIONAL DE MATERIALES Y MODELOS ESTRUCTURALES

Informe final EIC-Lanamme-INF-1887-2024

**AUDITORÍA AL PROCESO CONSTRUCTIVO DEL PROYECTO DISEÑO Y  
CONSTRUCCIÓN DE LAS ESTRUCTURAS PARA EL PASO ELEVADO VEHICULAR  
TIPO VIADUCTO, CALLES MARGINALES, PASO INFERIOR Y RAMPAS DE  
ACELERACIÓN Y DESACELERACIÓN EN HATILLO 4, INTERSECCIÓN CALLE COSTA  
RICA Y RUTA NACIONAL NO. 39. LICITACIÓN PÚBLICA NO. 2019LN-000019-  
0006000001**

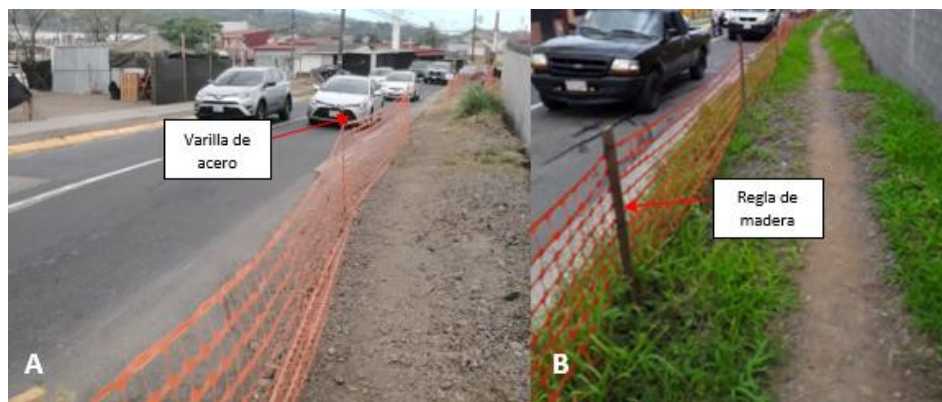
**Figura 33**

Malla naranja de prevención instalada con reglas de madera y varillas de acero. Fotografías tomadas el 24 de abril de 2024 (A) y el 17 de julio de 2024 (B).

Se debe mencionar que estos elementos no fueron autorizados para ser utilizados en zonas de control temporal del tránsito según el PMT. Además, se hace énfasis en que la utilización de estos elementos no se encuentra normado ni cuenta con especificaciones técnicas asociadas a la seguridad vial.

De igual manera se debe mencionar el riesgo en que se incurre al utilizar estos elementos. Por ejemplo, el uso de la cinta plástica como dispositivo para el control del tráfico temporal podría representar un peligro para las personas usuarias de la vía, especialmente para motociclistas, ya que pueden enredarse en las llantas. Por otra parte, el uso de barras de aceros y reglas de madera para la colocación de mallas puede representar un riesgo para transeúntes ya que estos elementos podrían convertirse en objetos afilados o punzo cortantes en caso de caídas, roces o colisiones con vehículos dada la proximidad de la senda peatonal al tráfico vehicular. Respecto al uso de mallas de polietileno tipo sarán de color negro para separar el flujo peatonal del vehicular no es una práctica recomendable ni estandarizada, esta se considera peligrosa tanto para los trabajadores que transitan por las sendas peatonales como para los conductores, especialmente durante la noche o en áreas con poca iluminación, debido a que el color negro dificulta la identificación clara de las sendas peatonales.

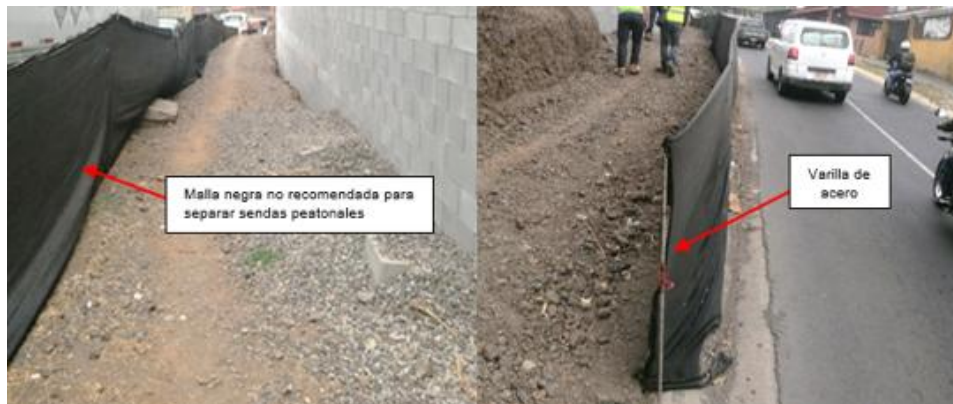
**Figura 34**

*Geotextil color negro utilizado para delimitar zona peatonal. Fecha 24 de abril de 2024*

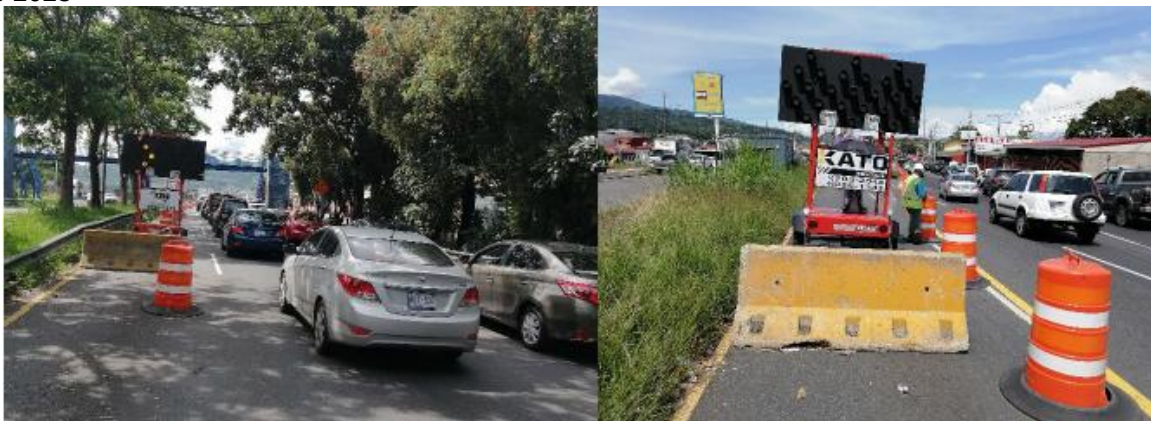
Se evidenciaron transiciones abruptas cuando se presentan estrangulamientos en la vía, principalmente en las aproximaciones a la zona de trabajos desde la Ruta Nacional 39 en ambos sentidos de circulación en diferentes etapas del proceso constructivo.

**Figura 35.** Ejemplos de transiciones no adecuadas en estrangulamiento de la vía. Fecha: 10 de octubre de 2023

Sobre el mismo tema, se identificó la colocación de barreras de contención como elementos de canalización de forma aislada, tal y como se muestra en la Figura 35 y Figura 36. La presencia de estos objetos representa un riesgo para los usuarios ante una posible colisión con estos objetos, dado que las barreras de concreto aisladas no se comportan como un sistema de contención vehicular y más bien, se consideran como un obstáculo peligroso.

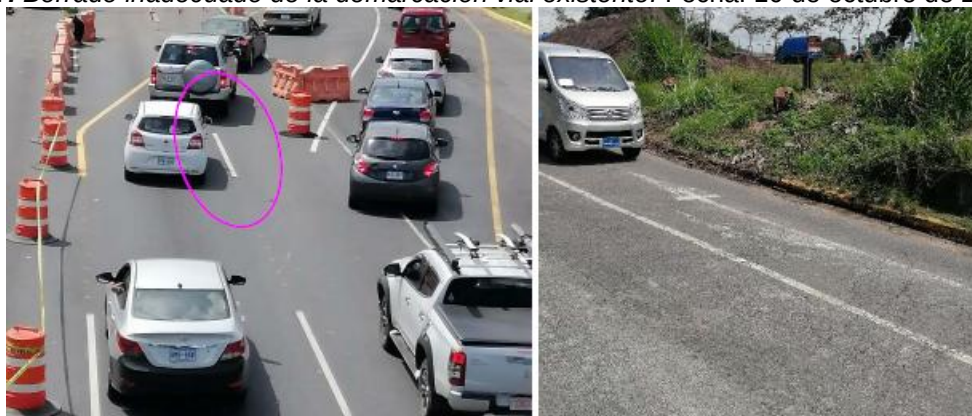
**Figura 37.** Borrado inadecuado de la demarcación vial existente. Fecha: 10 de octubre de 2023

La condición observada generó incongruencias con las nuevas necesidades de circulación tras los trabajos realizados. El mal estado de la demarcación vial puede aumentar el riesgo de accidentes, causar confusión entre los usuarios de la vía, obstaculizar el flujo del tráfico y llevar a sanciones por incumplimiento de normas de tránsito.

Se considera de suma importancia que la Administración pueda brindar información clara y oportuna a las personas usuarias para la circulación a través del proyecto de forma segura, por ello, se deben ajustar las condiciones de la demarcación vial horizontal existente a las nuevas condiciones de circulación mediante el uso de técnicas de borrado debidamente autorizadas y reguladas y la colocación de pintura provisional.

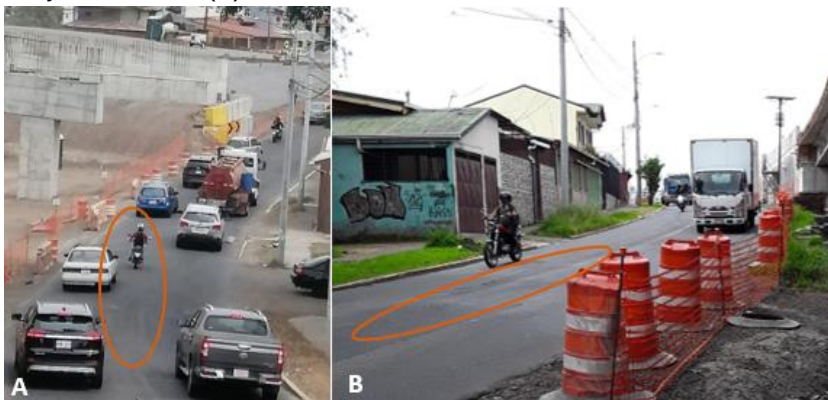
**Figura 39.** Borrado inadecuado de la demarcación vial existente. Fotografías tomadas el 24 de abril de 2024 (A) y el 17 de julio de 2024 (B).

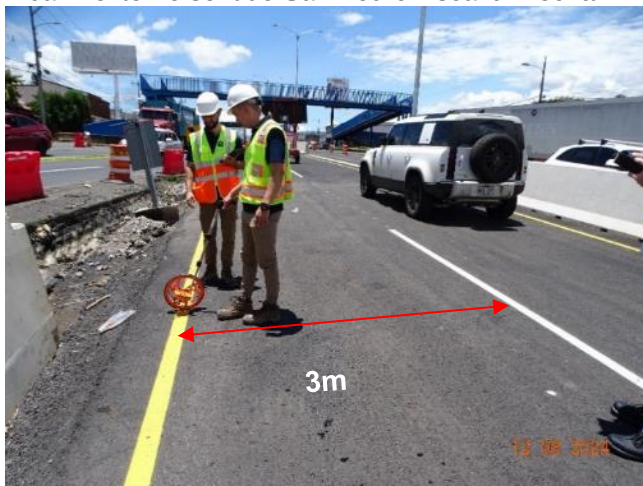
**Figura 40.** Ancho de 3 m carril externo sentido San Pedro-Escazú. Fecha 12 de agosto de 2024

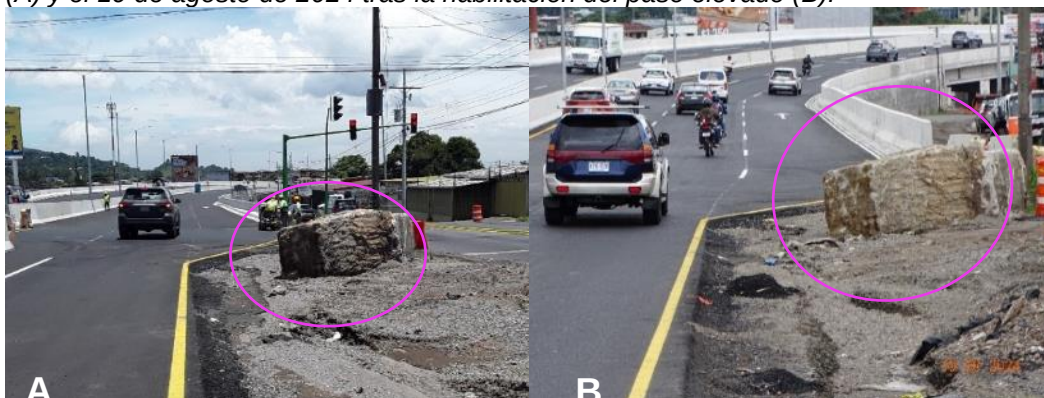
Durante las visitas realizadas por el equipo auditor se identificaron escombros de estructuras masivas de concreto en los márgenes de la vía, incluso después de habilitar el paso elevado, lo cual representó un riesgo para los usuarios, especialmente durante la noche o madrugada, dada su cercanía y falta de protección, tal como se evidencia en la Figura 42 y Figura 43.

**Figura 42** *Obstáculos de concreto al margen de las vías de tránsito. Fechas: 12 de agosto de 2024 (A) y el 19 de agosto de 2024 tras la habilitación del paso elevado (B).*

El Manual Centroamericano de Dispositivos Uniformes para el Control del Tránsito especifica que los escombros deberán ser colocados o apilados de tal forma que no estén expuestos al impacto de los vehículos que pudieran salirse de la carretera sin control (SIECA, 2014).

En virtud de las recomendaciones presentes en este manual, es imperativo eliminar los escombros de las estructuras de concreto localizadas junto a la vía. Esto se hace con el fin de prevenir posibles colisiones de vehículos contra dichos obstáculos, los cuales podrían ocasionar daños tanto a los usuarios como a la propiedad.

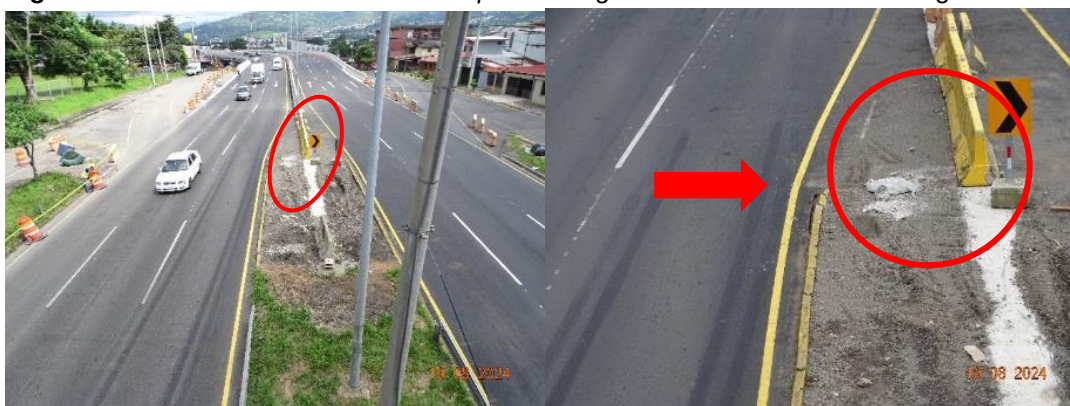
Por otra parte, en la Figura 44 se observa una reducción abrupta en el ancho de la calzada, marcada por una elipse, que afecta el tamaño del carril interno. Además, el bordillo señalado en un círculo podría convertirse en un obstáculo peligroso debido a la geometría de la

transición. También se nota que la conexión entre las barreras de concreto y las metálicas no está completa, lo que aumenta el riesgo de que los vehículos choquen con el bordillo, pierdan el control y causen accidentes.

**Figura 44.** Obstáculo en transición abrupta al margen de la vía. Fecha 19 de agosto de 2024

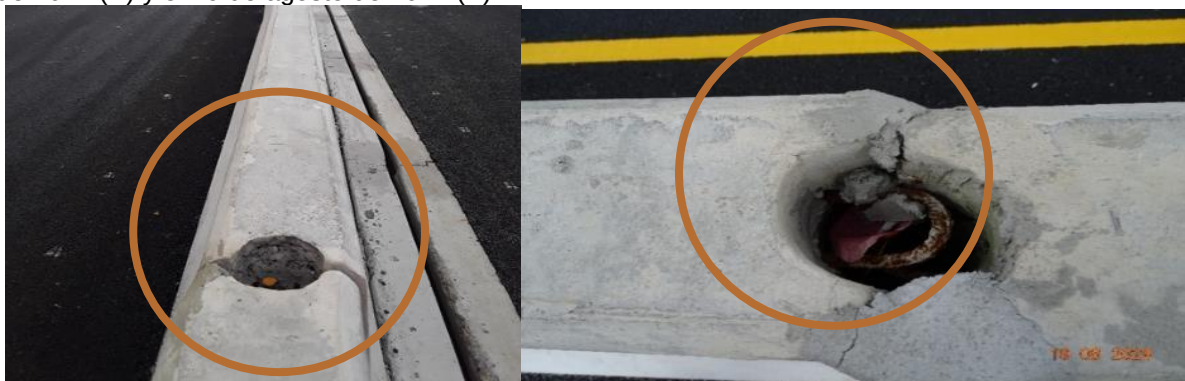
Previo a la apertura del paso superior al tránsito y una vez que este se puso en funcionamiento se evidenció que las conexiones entre las barreras de concreto en la mediana del paso a desnivel no se rellenaron completamente para garantizar un comportamiento monolítico del sistema de contención instalado; en su lugar, se identificó la colocación de mortero para cubrir las juntas entre las barreras. La Figura 45 muestra las condiciones de las barreras mencionadas.

**Figura 45.** Empalme de barreras de concreto sin finalizar. Fecha: Fotografías tomadas el 12 de agosto de 2024 (A) y el 19 de agosto de 2024 (B).

Para el caso presentado en la Figura 45 se puede notar cómo la unión realizada entre barreras fue superficial, ya que no existía evidencia de algún elemento estructural que forme una conexión fija, lo cual compromete la efectividad de la función para la cual fueron diseñadas, poniendo en riesgo la seguridad vial de quienes transitan. A la fecha del cierre del informe no se habían completado las conexiones entre las barreras, esta condición es de suma preocupación y representa un riesgo latente para los usuarios de la vía.

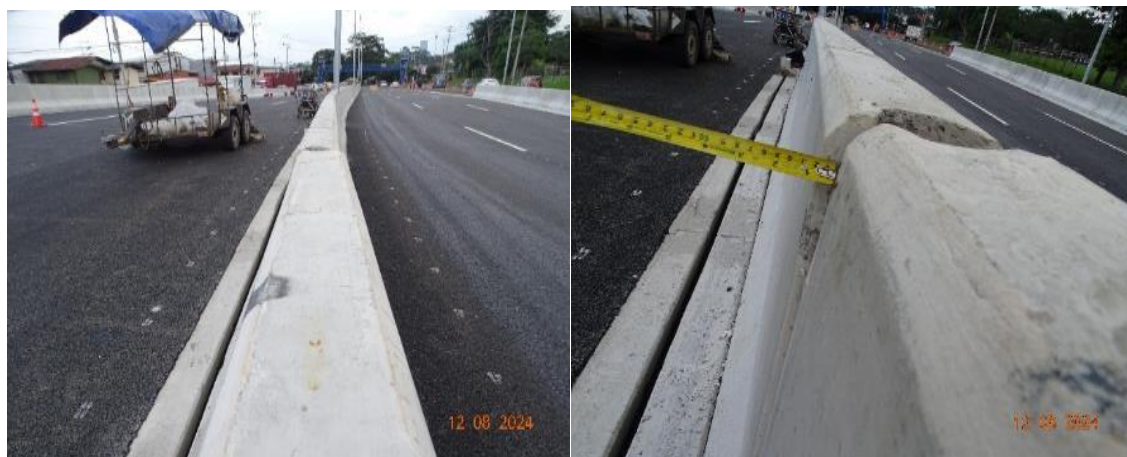
Adicionalmente, se evidenciaron barreras desalineadas y con escalonamiento que no fueron corregidas previo a la apertura del proyecto según se evidencia en la Figura 46.

**Figura 46.** Barreras desalineadas y con escalonamiento. Fecha 12 de agosto de 2024

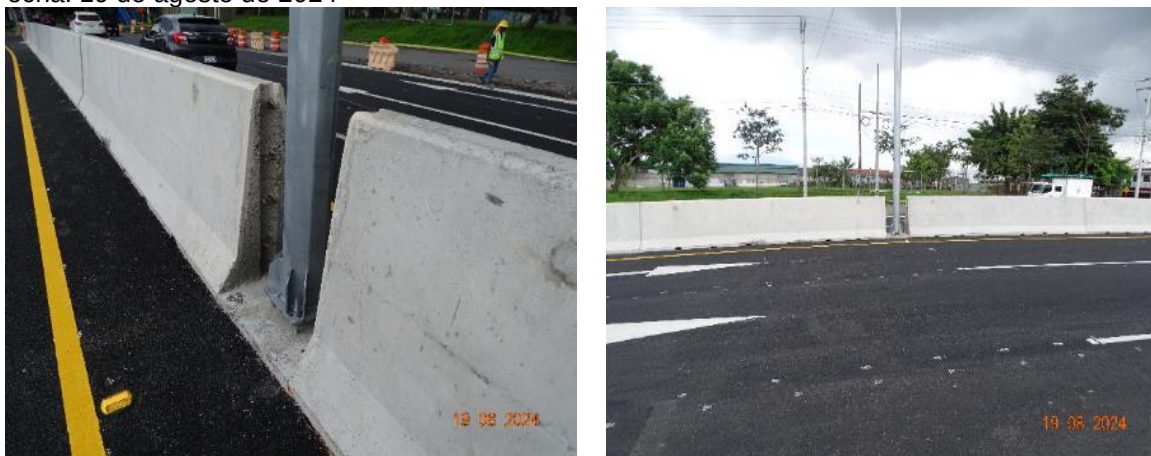
En la misma línea se identificaron discontinuidades en la medianera producto de la no colocación de la pieza para la continuidad del elemento en luminarias, según se observa en la Figura 47.

**Figura 47** Discontinuidad de barreras medianeras por ausencia de placas de conexión en luminarias. Fecha: 19 de agosto de 2024

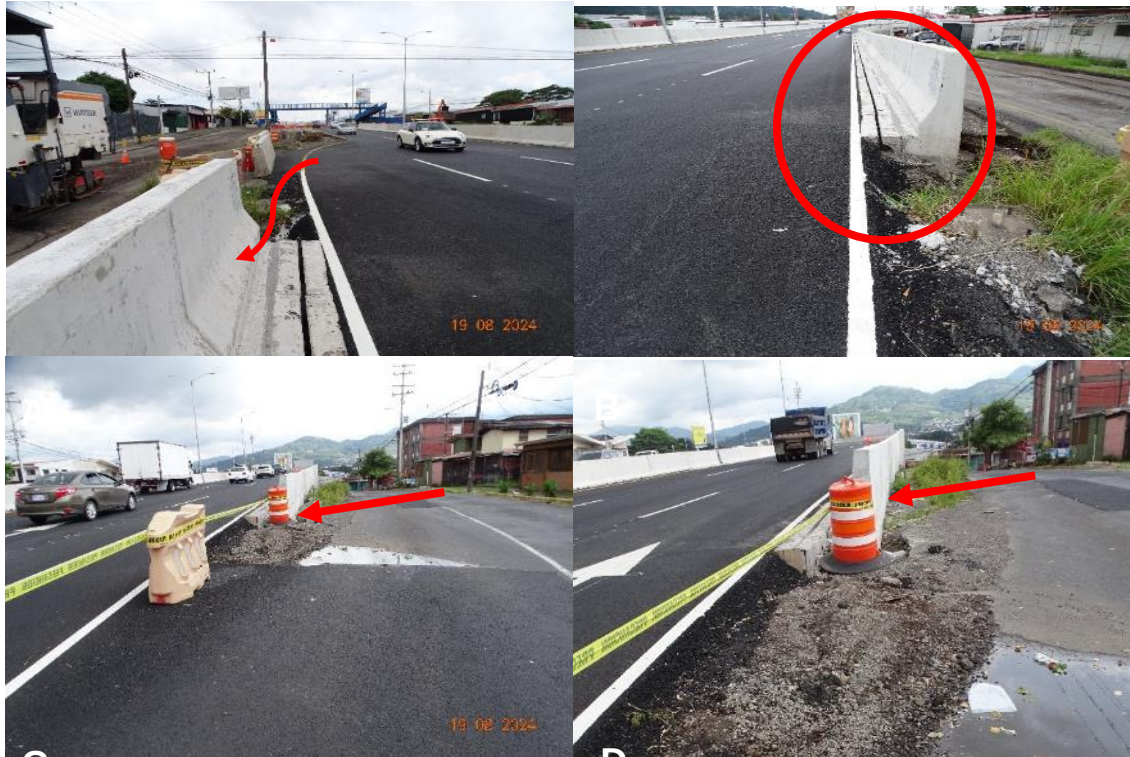
Se observaron terminales de barrera expuestas al inicio y al final del paso elevado ya habilitado, específicamente en los márgenes de la vía y en la mediana, tal como lo muestra la Figura 48.

**Figura 48.** Terminales de barrera expuestos al tránsito vehicular en el paso elevado. Fecha: 19 de agosto de 2024

En la visita del 19 de agosto se observó que el Contratista colocó barriles en los terminales de las barreras, el uso de barriles junto al terminal de barrera expuesto, no se considera como una medida de seguridad vial efectiva, dado que el barril es un elemento de canalización y no un elemento propio de un sistema de contención vehicular.

El Manual Centroamericano de Dispositivos Uniformes para el Control del Tránsito (SIECA, 2014), explica que cualquier impacto con un objeto fijo o con el extremo de una barrera de seguridad que no cuente con un terminal adecuado, tendrá una alta probabilidad de que produzca consecuencias graves, debido a que los vehículos usualmente serán detenidos violentamente. Además, un impacto con el extremo de una barrera longitudinal puede traer como consecuencia que los elementos de ésta penetren al compartimiento de los pasajeros. Por lo tanto, se evidencian los riesgos bajo las cuales se decidió dar apertura al flujo vehicular.

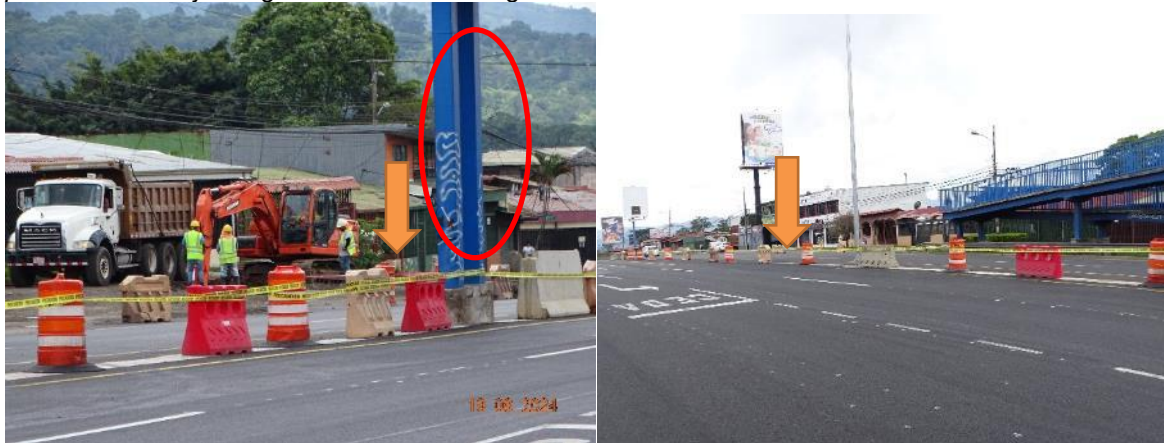
Previo a la apertura y una vez habilitado el paso vehicular en el paso superior del proyecto, se evidenció la falta y discontinuidad de sistemas de contención en la mediana de la vía principal, el uso de dispositivos no normados como cintas plásticas para separar el tránsito en el acceso sureste del paso elevado, así como la presencia de objetos rígidos (pila de puente peatonal) sin ningún tipo de protección, tal como se muestra en la Figura 49.

colisión con la pila central del paso peatonal, lo cual aumentaría la severidad de un posible siniestro.

**Figura 49.** Cinta plástica usada en la mediana de la vía principal en el acceso sureste del paso elevado, presencia de objeto rígido. Fecha: 19 de agosto de 2024

En el oficio EIC-Lanamme-1026-2024 se instó a la Gerencia de Construcción de Vías y Puentes a utilizar dispositivos normados, según las disposiciones del Decreto n.º 38799-MOPT Reglamento de dispositivos de seguridad y control temporal del tránsito para la ejecución de trabajos en las vías (Ministerio de Obras Públicas y Transportes, 2015) y del Manual Centroamericano de Dispositivos Uniformes para el Control del Tránsito (SIECA, 2014).

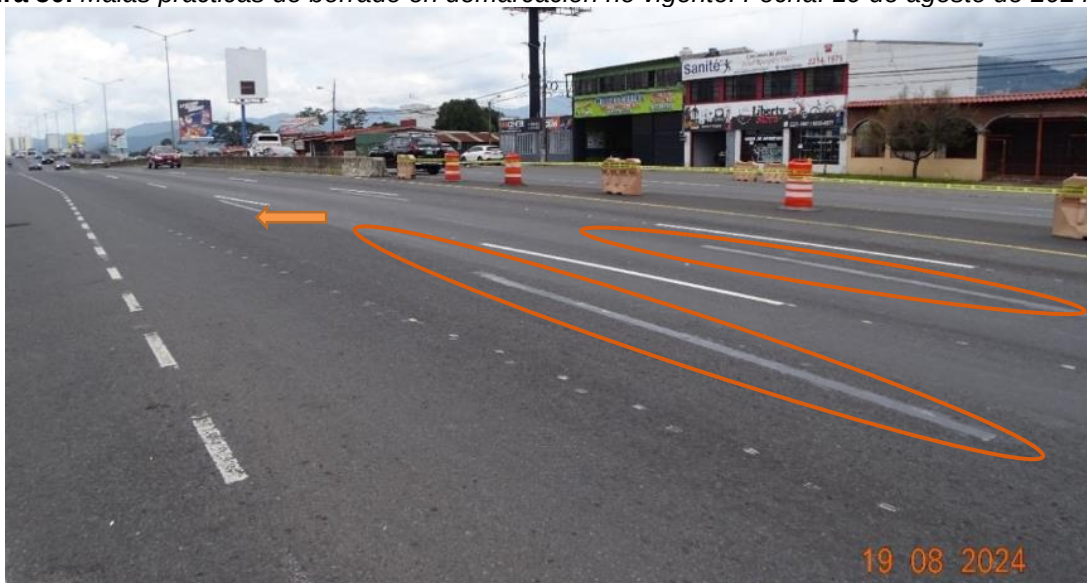
Respecto a la señalización vial horizontal se observaron malas prácticas en la eliminación de marcas no vigentes en el pavimento, donde se ha aplicado pintura negra sobre la demarcación preexistente, especialmente en la vía principal antes del paso elevado en el acceso sureste, según se observó en la Figura 50.

La norma *INTE-Q46 Requisitos para la demarcación vial horizontal y guía de buenas prácticas*, en su versión más reciente, especifica que la remoción de marcas anteriores en el pavimento se puede realizar mediante el esmerilado o cualquier otro método abrasivo. No se debe utilizar pintura negra como medio para borrar las demarcaciones existentes (INTECO, 2021). El uso de pintura negra sobre marcas no vigentes, especialmente cuando el pavimento está mojado, genera un contraste que confunde a los conductores y afecta la claridad de la señalización horizontal, lo que puede causar accidentes y comprometer la seguridad vial en la zona.

**Figura 50.** Malas prácticas de borrado en demarcación no vigente. Fecha: 19 de agosto de 2024

Por lo tanto, la condición de la demarcación registrada representa y representó un riesgo para los usuarios, a partir de lo cual se recomendó en el oficio EIC-Lanamme-1026-2024 a la Gerencia de Construcción de Vías y Puentes eliminar las marcas previas a la nueva señalización horizontal mediante métodos abrasivos y evite usar pintura negra para cubrir marcas viejas en el pavimento.

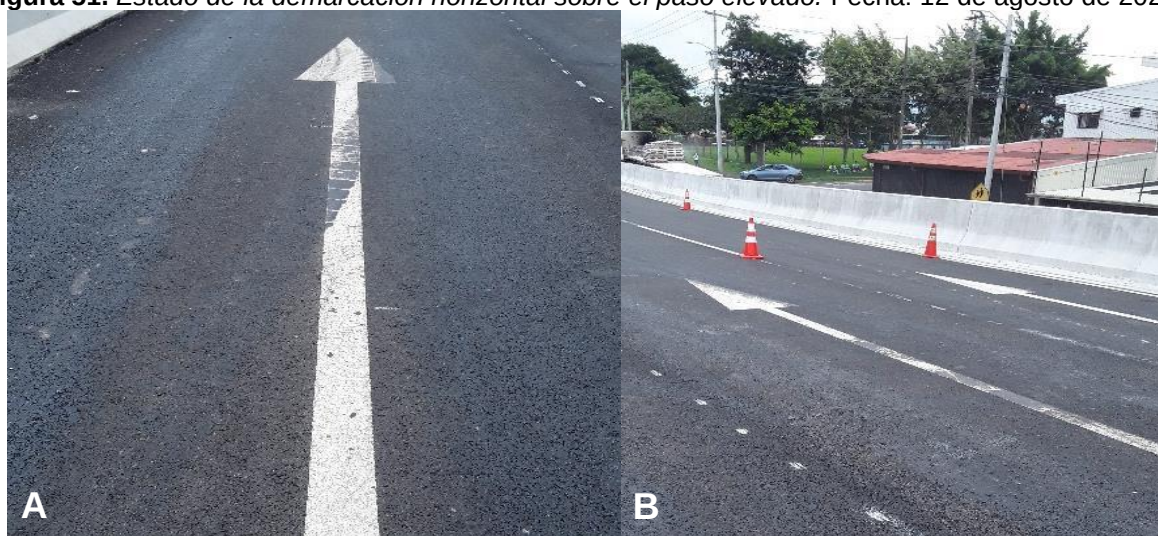
Se observó contaminación en la demarcación horizontal recién pintada sobre el paso elevado, tal como lo muestra la Figura 51.

Además, se evidenció que la dimensión de la “cabeza” de la flecha no cumple con el Manual SIECA 2014, que indica que debe ser de 3 m, como se observa en la Figura 51.

**Figura 51.** Estado de la demarcación horizontal sobre el paso elevado. Fecha: 12 de agosto de 2024

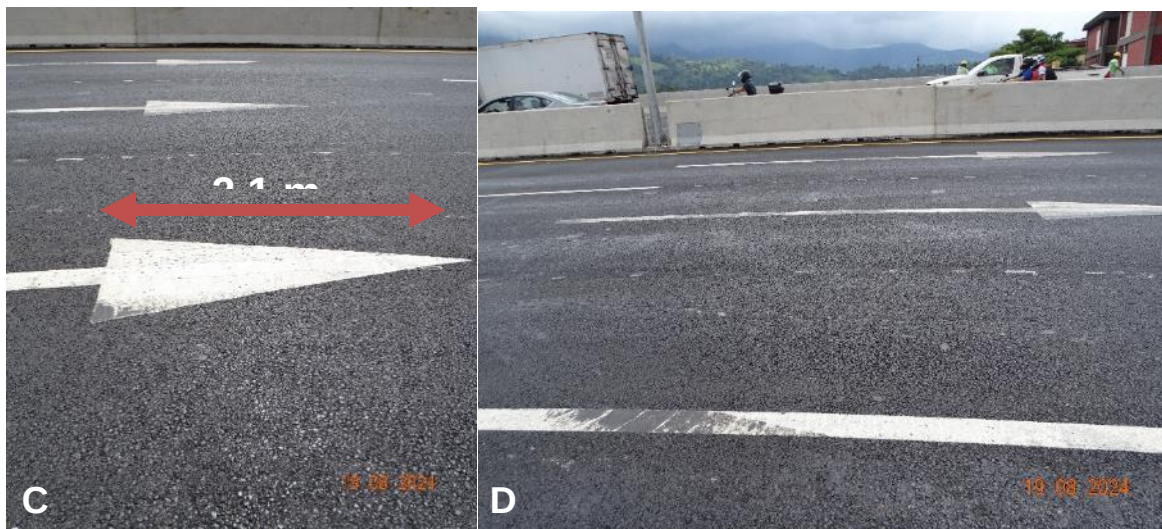
Según la norma INTE Q46 Requisitos para la demarcación vial horizontal y guía de buenas prácticas (INTECO, 2021), la demarcación puede liberarse al tránsito antes de curarse completamente, siempre que se respete un tiempo prudente para evitar daños por el paso de vehículos. Este tiempo debe acordarse entre el contratista y el contratante y debe quedar registrado.

Además, la acumulación de suciedad puede comprometer la visibilidad de las señales, aumentando el riesgo de accidentes. Además, es crucial evitar que el material aplicado se ensucie, ya que esto podría afectar la precisión de las pruebas de retrorreflectividad. No se deben realizar pruebas en zonas con continuo paso de vehículos o contaminadas.

- Dispositivos de seguridad vial y de canalización normados y debidamente instalados.
  - Borrado inadecuado de la señalización vial horizontal.
  - Demarcación vial con evidencias de deterioro y manchas por el paso de maquinaria pesada.

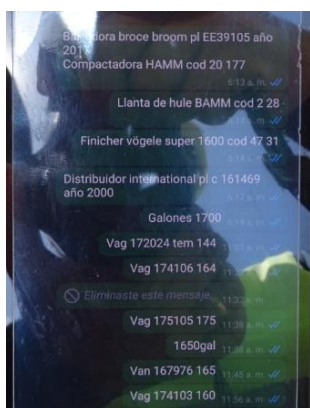
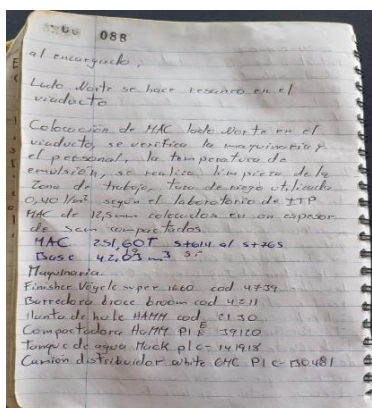
**Figura 53**

En la Figura 53, se muestra las anotaciones diarias del inspector de la Supervisora en relación con la revisión y anotación en bitácora del equipo mínimo de las actividades por realizar en el proyecto. Por otro lado, en la

Registro cruzado de maquinaria inspeccionado por la Supervisora en sitio mediante bitácora.

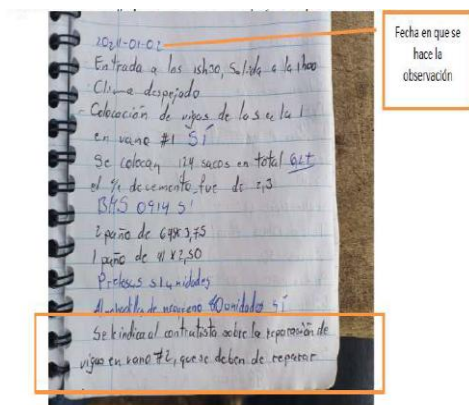
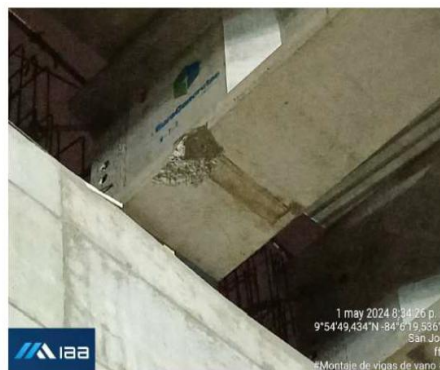
**Figura 54**

Figura 54, se observa el registro cruzado de la inspección en sitio y el registro documental presentado por la Supervisora en su informe.

Registro cruzado bitácora de inspección e informe de la Supervisora, ejemplo daños registrados en vigas.

En el descargo CARTA-CONAVI- GCTR-28-2025-0299.09 del 13 de febrero de 2025, se indicó que la Supervisora implementaría el registro digital de los insumos levantados por la inspección en futuros proyectos de construcción de obra nueva.
