# Programa de Infraestructura del Transporte (PITRA)

Informe: LM-PI-UP-PC04-2012

## **INSPECCIÓN DEL PUENTE SOBRE EL RÍO TORRES RUTA NACIONAL No. 1 (Proyecto San José- San Ramón)**

Preparado por:  
**Unidad de Puentes**

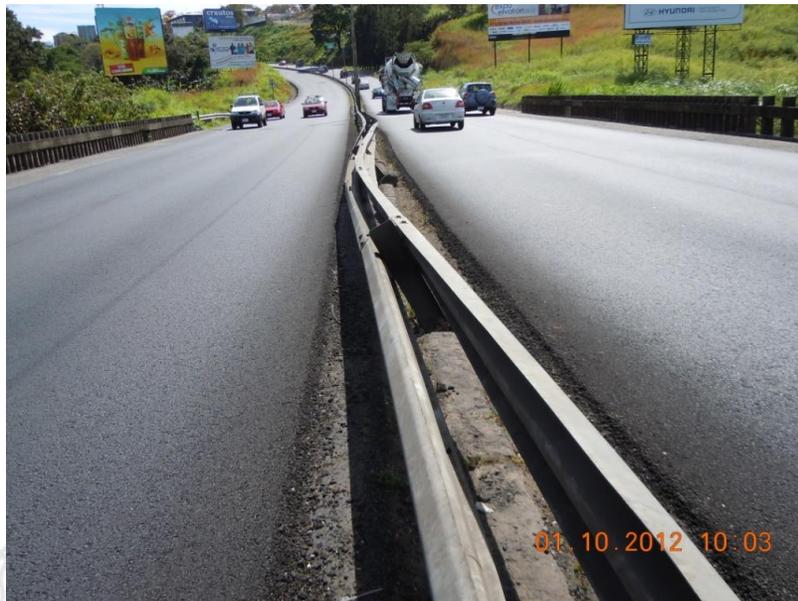
**Figura 2.** Vista a lo largo de la línea de centro del Puente sobre el Río Torres

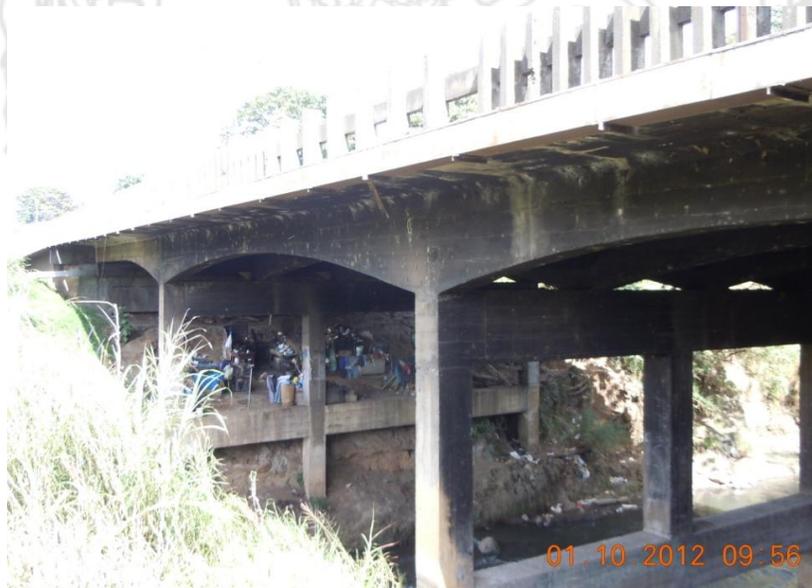
**Figura 3.** Vista lateral del Puente sobre el Río Torres

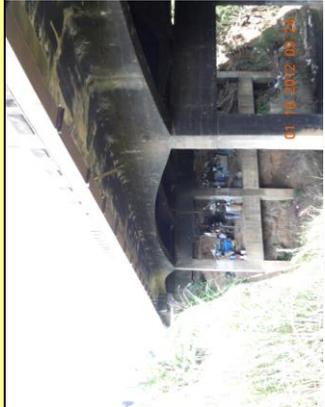
<b>VISTA PANORAMICA</b>

<b>OBSERVACIONES</b>																
<p>- Se observó tuberías ancladas a ambos lados del puente. La tubería anclada al costado Suroeste del puente aparenta ser de telecomunicaciones. La tubería anclada en el costado Noreste aparenta ser del alcantarillado sanitario.</p> <p>- En ambos bastiones hay personas habitando.</p>
