Proyecto: LM-PI-AT-061-14

ANÁLISIS GENERAL DE PROCESOS CONSTRUCTIVOS Y CALIDAD DE LOS MATERIALES

**PROYECTO: Mejoramiento de la Ruta Nacional No 152, sección:
Veintisiete de Abril-Villareal.
Cartel de Licitación Pública No 2011LN-000019-DI**

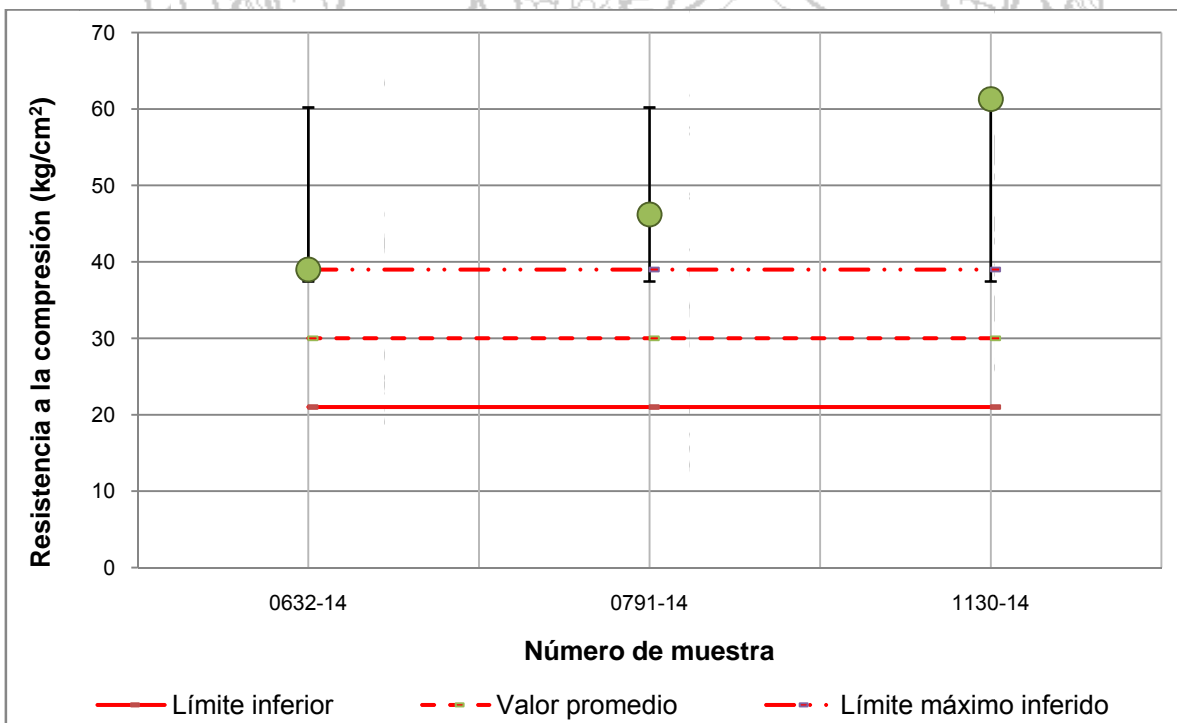
Gráfico 2. Resistencia a la compresión de cilindros de BE-25 ensayados por LanammeUCR

En general como se pudo observar de las tablas y los gráficos anteriormente mostrados, para las tres fuentes de información analizadas los datos de resistencia a la compresión de los cilindros de base estabilizada BE-25, presentan valores mayores al valor promedio de 30kg/cm^2 establecido en la especificación del CR-77, en el caso de los datos analizados para el laboratorio de control de calidad el promedio de la resistencia a la compresión para la muestra analizada fue de $46,0\text{kg/cm}^2$, aproximadamente 16kg/cm^2 superior al promedio y 7kg/cm^2 mayor al valor máximo inferido. En el caso de la muestra analizada por el LanammeUCR el promedio fue de $48,8\text{kg/cm}^2$ aproximadamente 18kg/cm^2 superior al promedio y 9kg/cm^2 mayor al valor máximo inferido y por último en el caso de Departamento de Calidad de la Gerencia de Construcción de Vías y Puentes de CONAVI para las 4 muestras analizadas se obtiene un valor promedio de $44,5\text{kg/cm}^2$ aproximadamente 15kg/cm^2 superior al promedio y 6kg/cm^2 mayor al valor máximo inferido.

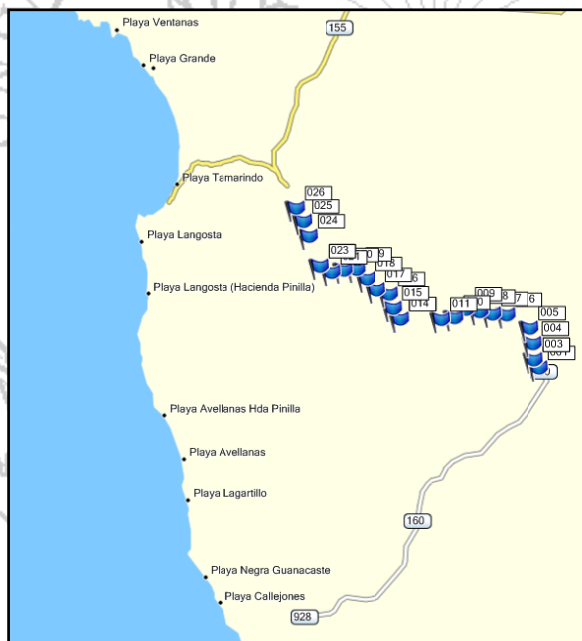
Figura 3. Localización de los puntos de extracción de núcleos.

Los días 23 y 24 de julio de 2014 se realizó la extracción de 26 núcleos de mezcla asfáltica del proyecto de manera aleatoria y alternando carriles. En la Figura 3 se muestra la ubicación de dichas extracciones.

Al realizar una evaluación visual a los núcleos, se observó claramente en la mayoría de ellos dos capas que componen el espesor total de la capa de mezcla asfáltica. La primera de ellas de un espesor entre 2 a 3 cm y la siguiente de un espesor mayor aproximado de 5 cm. Ambas capas se encuentran unidas en los núcleos extraídos. En el caso de la unión de la capa de mezcla asfáltica con la de base estabilizada, en seis de los veintiséis núcleos

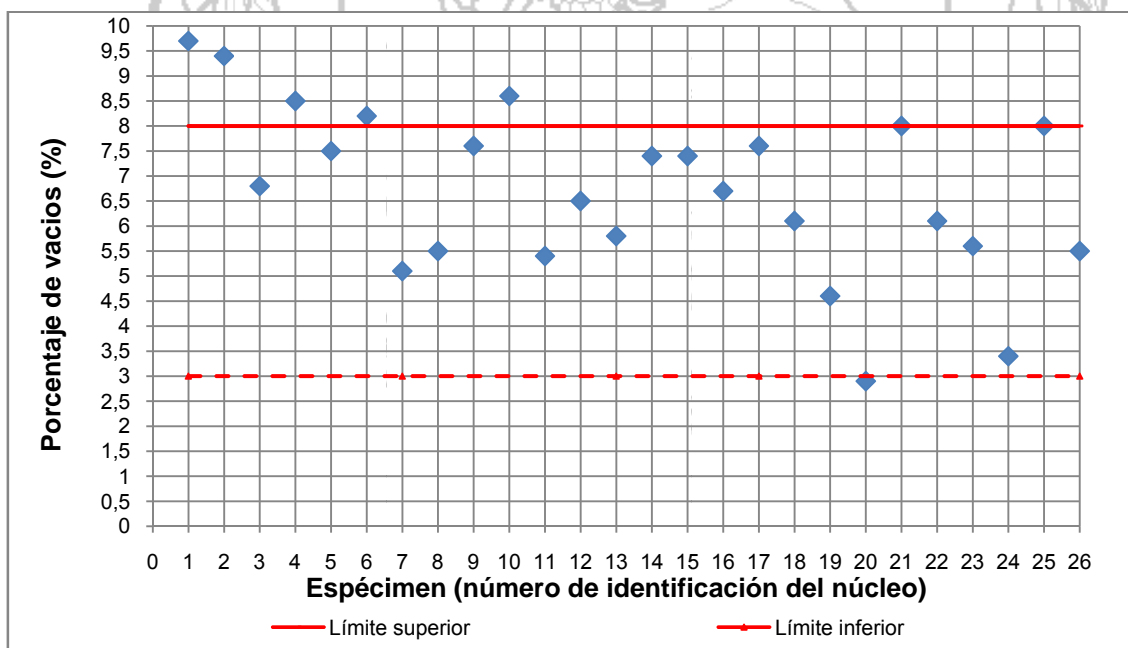
Gráfico 5. Valores de porcentajes de vacíos de los núcleos extraídos analizados por el LanammeUCR.

Tal y como se puede observar en el gráfico anterior, la mayoría de los valores de porcentaje de vacíos se encuentran dentro del rango establecido para obtener una compactación de la mezcla entre $94.5 \pm 2.5\%$.

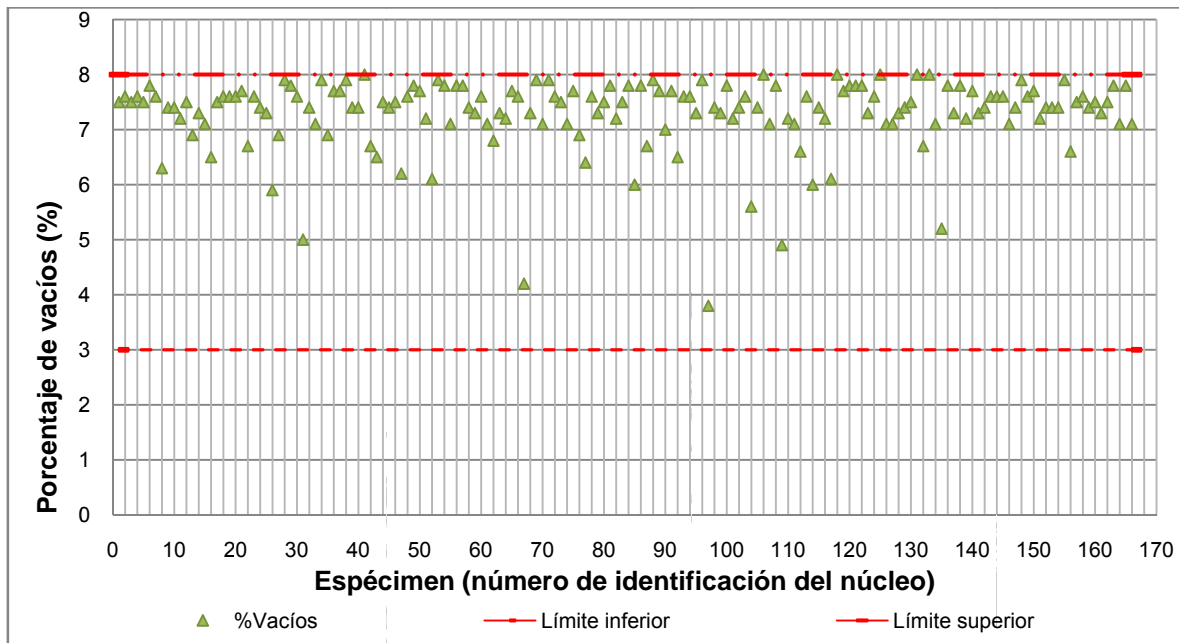
Gráfico 6. Valores de porcentajes de vacíos de los núcleos extraídos analizados por el laboratorio de control de calidad ITP

Como se puede observar en el análisis realizado a los datos de porcentaje de vacíos de los dos laboratorios, el porcentaje de valores permitidos fuera de los límites de la especificación son menores que establecidos, por lo tanto cumplen tanto con los requerimientos especificados como los estadísticos que dependen del control de variabilidad del procedimiento de elaboración, de colocación y de compactación de la mezcla asfáltica.
