LABORATORIO NACIONAL
DE MATERIALES Y MODELOS ESTRUCTURALES

Informe de Auditoría Técnica: LM-PI-AT-64-15

PRÁCTICAS CONSTRUCTIVAS EN OBRAS DE CONSERVACIÓN VIAL DE LA RED VIAL NACIONAL PAVIMENTADA. *CONTRATACION DIRECTA 2014CD-000140-0CV00*

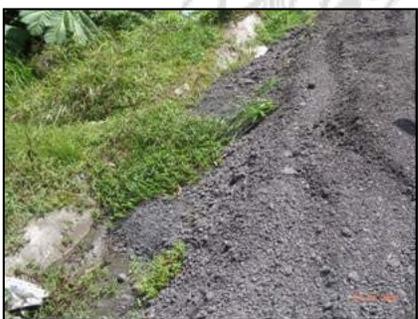
Fotografía 9. Material de perfilado obstruye el flujo de agua en la cuneta.

Lugar: Ruta Nacional 32, tramo Río Pará Blanco - Río Zurquí, Sección de control 10950, kilómetro 3+500 luego de la estación de peaje. Fecha: 25 de marzo 2011. Fuente: Auditoría Técnica, LanammeUCR, Informe LM-PI-AT-102-2011.

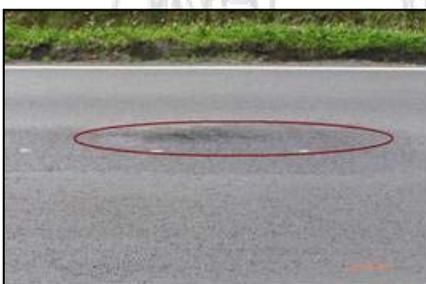
Fotografía 10. Afloramiento de agua en la mezcla asfáltica colocada un mes antes.

Lugar: Ruta Nacional 32, tramo Río Pará Blanco - Río Zurquí, Sección de control 10950, kilómetro 3+200 luego de la estación de peaje. Fecha: 25 de marzo 2011. Fuente: Auditoría Técnica, LanammeUCR, Informe LM-PI-AT-102-2011.

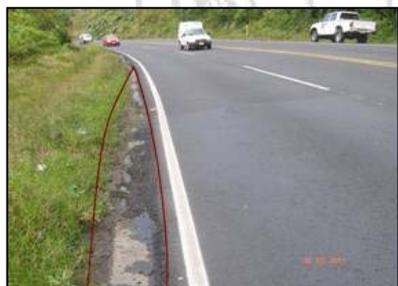
Fotografía 11. Flujo de agua entre la capa perfilada y la nueva en el punto más bajo del peralte.

Lugar: Ruta Nacional 32, tramo Río Pará Blanco - Río Zurquí, Sección de control 10950, kilómetro 3+100 luego de la estación de peaje. Fecha: 25 de marzo 2011. Fuente: Auditoría Técnica, LanammeUCR, Informe LM-PI-AT-102-2011.

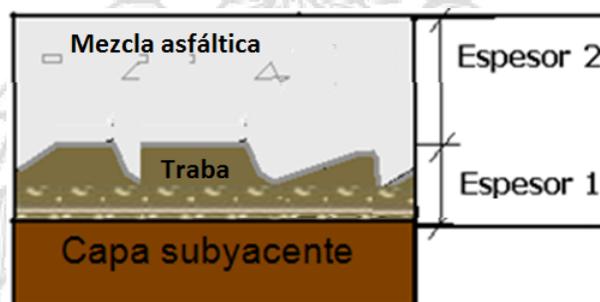
Es importante mencionar que, según las buenas prácticas de colocación de mezcla asfáltica, esta práctica de colocar "traba" es inadecuada ya que esta consiste en una primera capa delgada de mezcla asfáltica que será imposible de compactar eficientemente debido a su espesor y a la segregación térmica que se produce al extenderla, obteniendo una baja en la temperatura de forma acelerada. A pesar de esto, es una cantidad de mezcla asfáltica considerable que se paga como parte del volumen total de material colocado y compactado para bacheo formal o para una capa superficial, siendo una práctica que podría excluirse, mejorando la calidad de la obra construida.

Como se observa en la Figura 2, cuando la mezcla asfáltica no puede compactarse adecuadamente, se convierte en un plano de falla entre la mezcla asfáltica que se coloca encima (Espesor 2) y la capa inferior (la base o la capa subyacente) (esquema en la Ilustración 3), lo que pone en riesgo la durabilidad de la intervención realizada.

Figura 2. Esquema acerca de la colocación de mezcla asfáltica como "traba" (Espesor 1). Fuente: Unidad de Auditoría Técnica, Pitra-LanammeUCR.

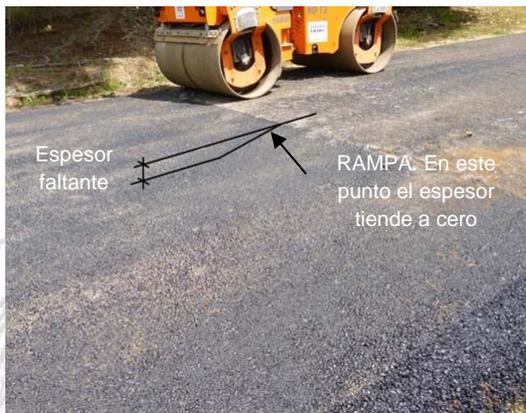
Como se puede ver se colocó mezcla asfáltica en una parte del bache, sin embargo, el proceso de colocación se interrumpió por fallos en el equipo de riego y por la espera de arribo de más mezcla asfáltica. Esta situación y la condición de que el bache fue construido a todo el ancho de calzada, obligó a construir una rampa para el paso temporal de vehículos, generando una junta transversal inadecuada para la continuación de la colocación de la mezcla asfáltica. Por otro lado, no se completó la colocación del espesor total de esta parte del bache, dejando un pequeño espesor faltante de mezcla asfáltica, menor a 4 cm para una capa posterior, con una rampa (transición del bache a la capa existente), para el paso temporal de vehículos donde el espesor faltante tiende a ser cero como se muestra en la siguiente fotografía. Como se ha mencionado anteriormente y en múltiples informes, esto promueve un alto porcentaje de vacíos en la mezcla asfáltica compactada.

Fotografía 38. Espesor incompleto de mezcla asfáltica.

Lugar: Ruta Nacional 148, tramo Naranjo - Río Grande. Sección de control 20800, aproximadamente 1850m hacia Palmares del cruce con Ruta 726. Fecha: 17 de febrero 2015. Fuente: Auditoría Técnica, LanammeUCR.

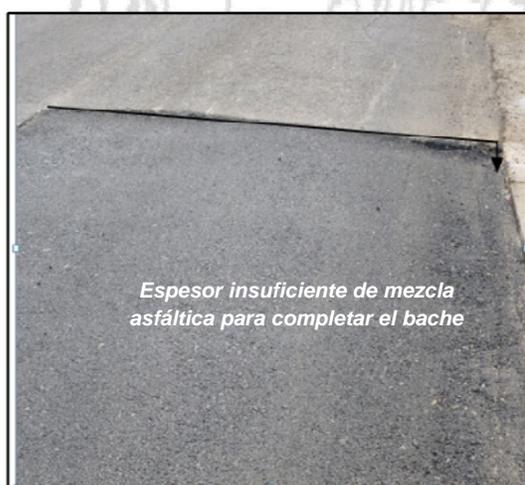
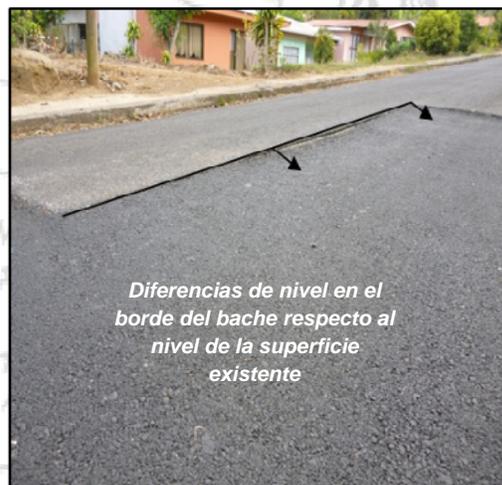
Un ejemplo de esta inadecuada práctica constructiva en la auditoría realizada es el caso de la Ruta Nacional 148 correspondiente a la zona 1-5, Alajuela Norte. Como se muestra en la Fotografía 43 durante la visita del equipo auditor el día 11 de marzo se observaron baches incompletos una vez concluida la jornada laboral del contratista. Se evidenciaron baches con diferencia variables de nivel entre el espesor colocado y la línea de corte longitudinal y transversal del bache, debido a que no se colocó el total de mezcla asfáltica necesaria para completar el total del espesor de los baches considerados en la intervención.

Fotografía 43. El bache no fue completado al término de la jornada de colocación. Se observan diferencias de nivel entre el espesor colocado y el nivel de la superficie existente.

Lugar: Ruta Nacional No.148, Sección de Control 20800, Naranjo(R141)-Límite Cantonal Naranjo/Palmarens Aproximadamente en el kilómetro 7+800 desde cruce con Ruta Nacional 135. Fecha: 11 de marzo de 2015.

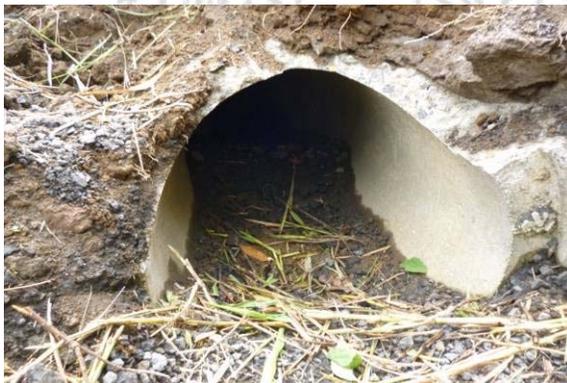
Fotografía 51. Drenaje obstruido con material de perfilado. Ruta Nacional 32, Sección 10950, Río Pará Blanco y Río Zurquí, Km 1+175 desde Río Pará Blanco. Fecha: 17 de marzo de 2015. Fuente: UAT-LanammeUCR.

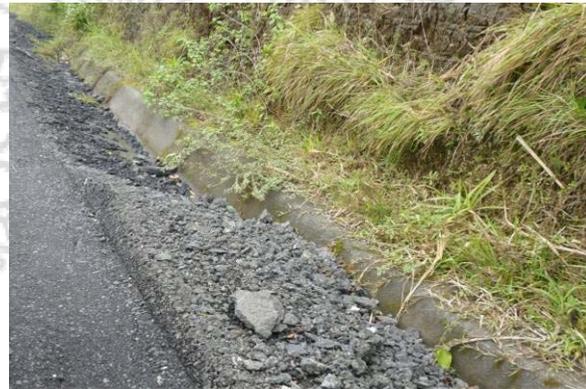
Fotografía 52. Material de perfilado en cunetas. Ruta Nacional 32, Sección de Control 10950, Río Pará Blanco - Río Zurquí, kilómetro 2+720 desde el cruce con la Ruta 112. Fecha: 30 de enero de 2015. Fuente: UAT-LanammeUCR

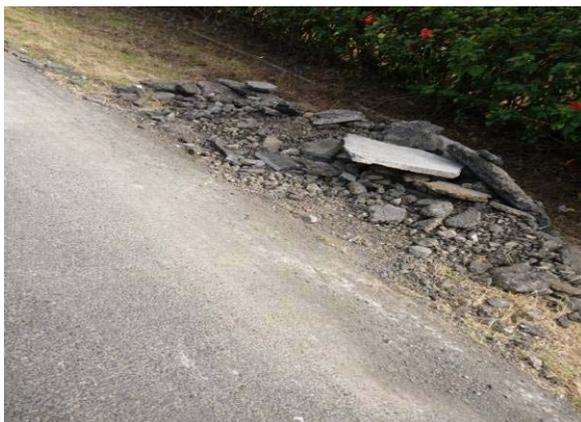
Fotografía 53. Material de bacheo apilado en berma al costado de la vía.

Ubicación: Ruta Nacional 148, Sección de Control 20800, Naranjo - Límite cantonal Naranjo/Palmare. Aproximadamente kilómetro 8+120 desde cruce con Ruta Nacional 135. Fecha: 11 de marzo de 2015. Fuente: UAT-LanammeUCR.

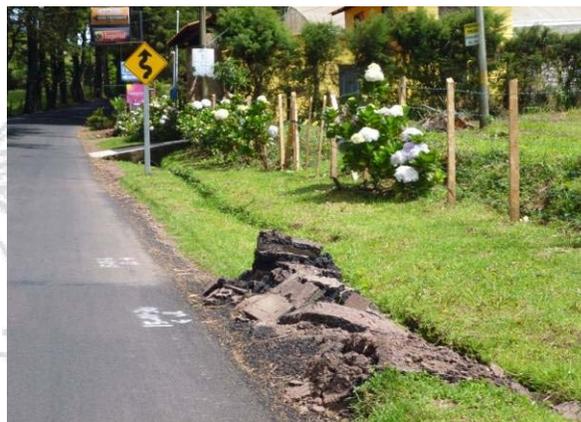
Fotografía 54. Escombro sobre derecho de vía. Fecha de colocación indicada es del 30 de enero 2015.

Ruta Nacional 712, Sección de Control 21420, San Isidro a cruce Sabanilla-Fraijanes. Aproximadamente en el km 1+800 desde el cruce con la Ruta 146. Fecha: 18 de febrero de 2015. Fuente: UAT-LanammeUCR.

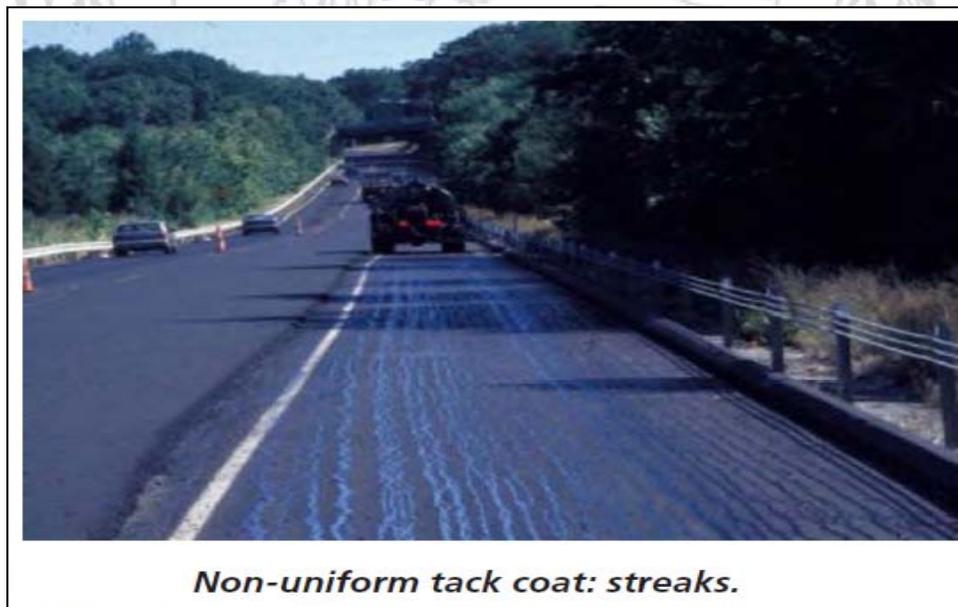
**Figura A1. Riego de liga no uniforme, rayado.
Fuente: NCHRP, 2012**

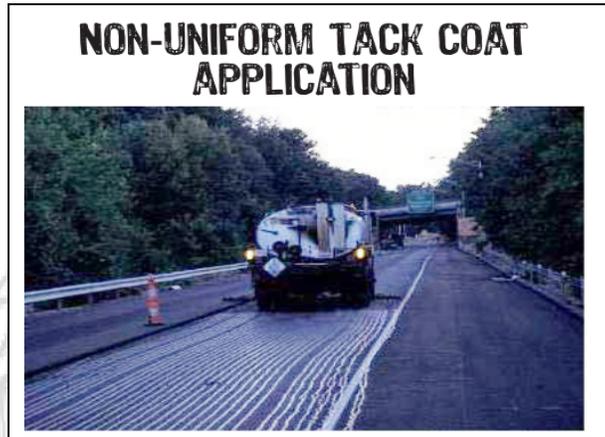
Figura A2. Aplicación de riego de liga no uniforme.
Fuente: Tack Coat Best Practices Field Guide, 2012

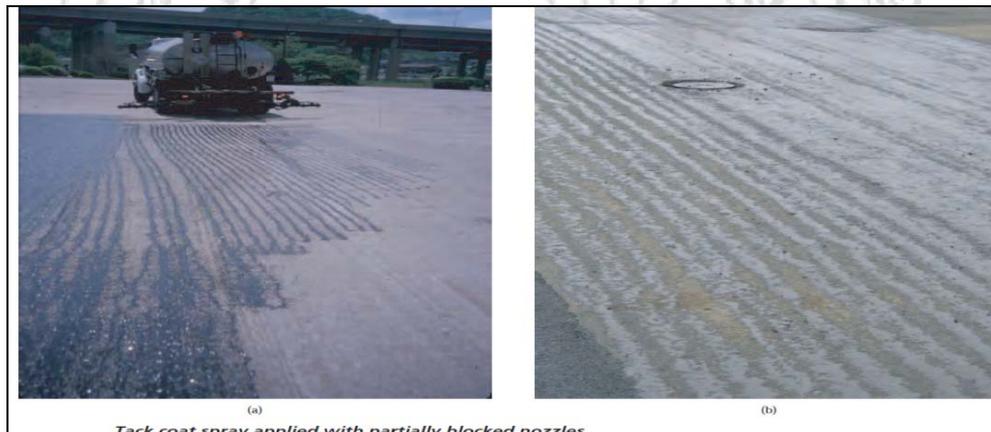
Tack coat spray applied with partially blocked nozzles.

Figura A3. Riego de liga con boquillas parcialmente bloqueadas.
Fuente: NCHRP, 2012

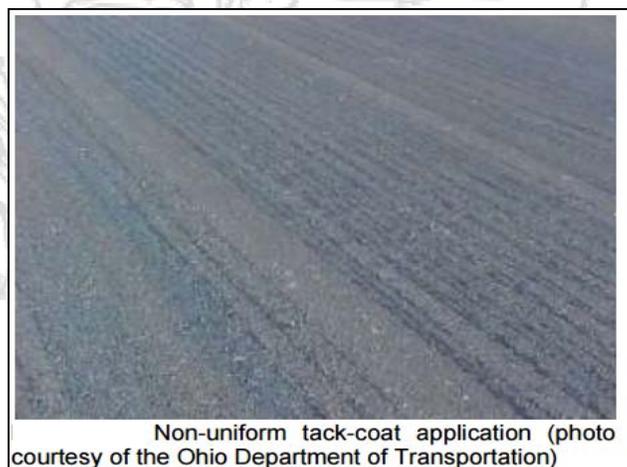
Non-uniform tack-coat application (photo courtesy of the Ohio Department of Transportation)

Figura A4. Riego de liga con boquillas parcialmente bloqueadas.
Fuente: Departamento de Transporte de Ohio, 2012

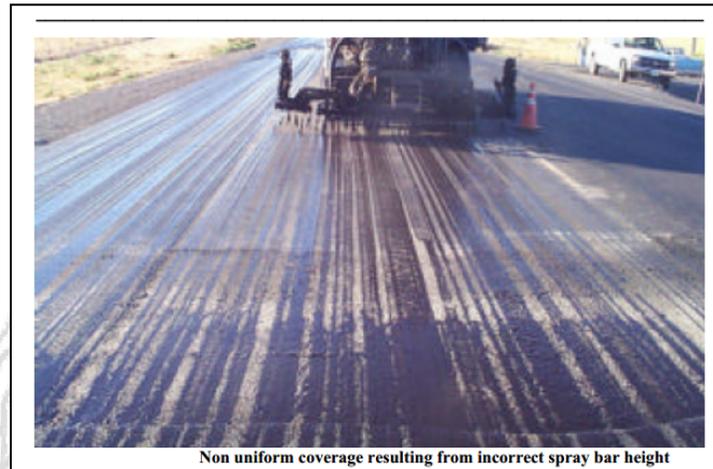
Non uniform coverage resulting from incorrect spray bar height

Figura A5. Cobertura no uniforme producto de incorrecta altura de la barra rociadora inadecuada o presión de bombeo.

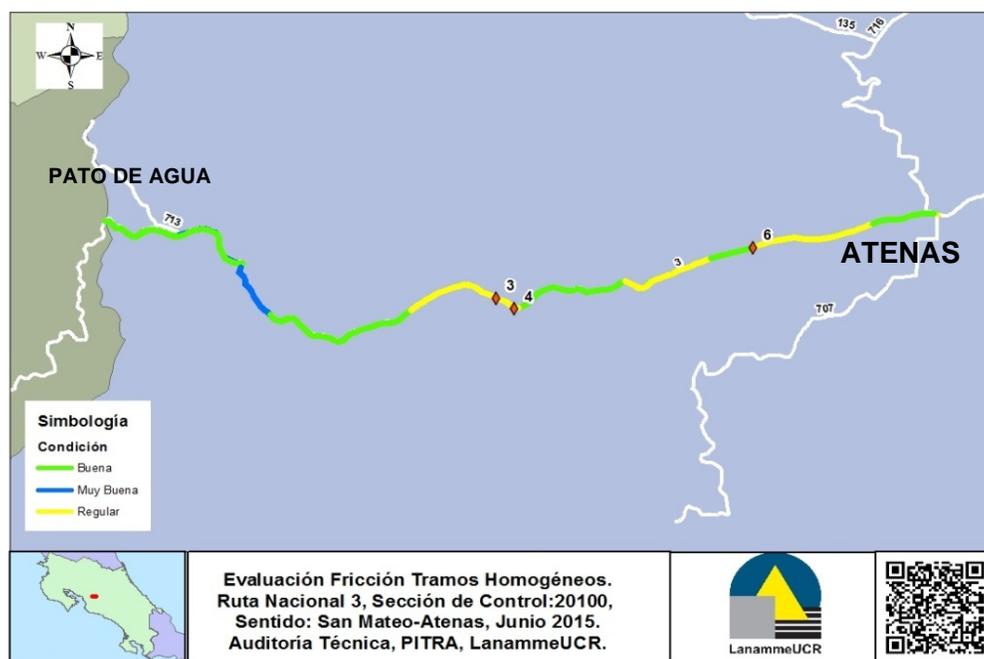
De acuerdo con esto, se decidió por parte del equipo auditor informar a la Administración sobre este aspecto, principalmente porque se observó cierto grado de alisamiento en la capa superficial colocada. Mediante la Nota Informe No. LM-IC-D-0546-15 "Condición de coeficiente de fricción en Ruta Nacional 1, Sección de Control 20010, Tramo Aeropuerto-Coyol y Ruta Nacional 3, Sección de control 20100, Tramo Atenas-Límite cantonal Atenas-San Mateo", remitida a la Gerencia en julio de 2015, se realizó la evaluación del parámetro de fricción de la sección señalada en el hallazgo 6. Los resultados de la evaluación reflejaron que un 36 % de la longitud del tramo en el sentido San Mateo-Atenas presentó una condición de fricción regular con apenas 2 meses de haberse colocado la sobrecapa (ver figura A10). Lo anterior fue verificado con auscultación visual

Figura A10.Distribución espacial condición de fricción Ruta Nacional 3, sentido San Mateo - Atenas. Fuente: LanammeUCR, 2015
