INFORME DE FISCALIZACIÓN

LM-PI-UGERVN-001-2015

RUTA NACIONAL No. 606 SECCIÓN GUACIMAL – SANTA ELENA

San José, Costa Rica
Enero, 2015

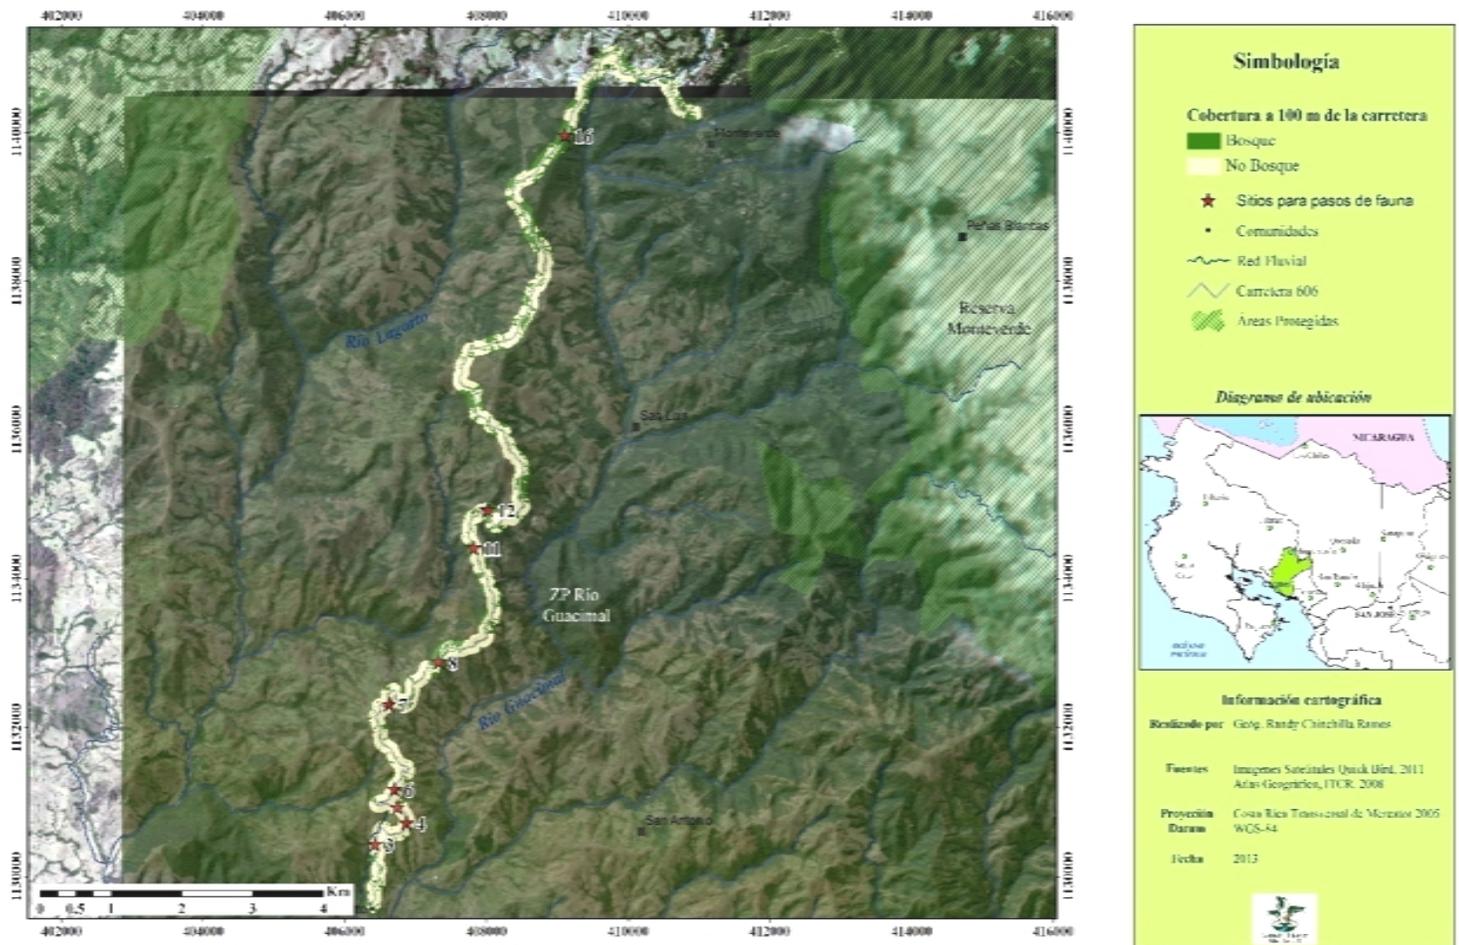
Figura No.10 Localización de los pasos de fauna, ruta 606.

Cuadro No.1. Tipo de pasos de fauna propuestos y su localización.
