ESTUDIO DE PRESENCIA DE DRENAJE ÁCIDO DE ROCAS (DAR) EN TALUDES DE LA RUTA NACIONAL 27

LM-PI-UGERVN-3-2015

RUTA NACIONAL 27

San José, Costa Rica
Enero, 2015

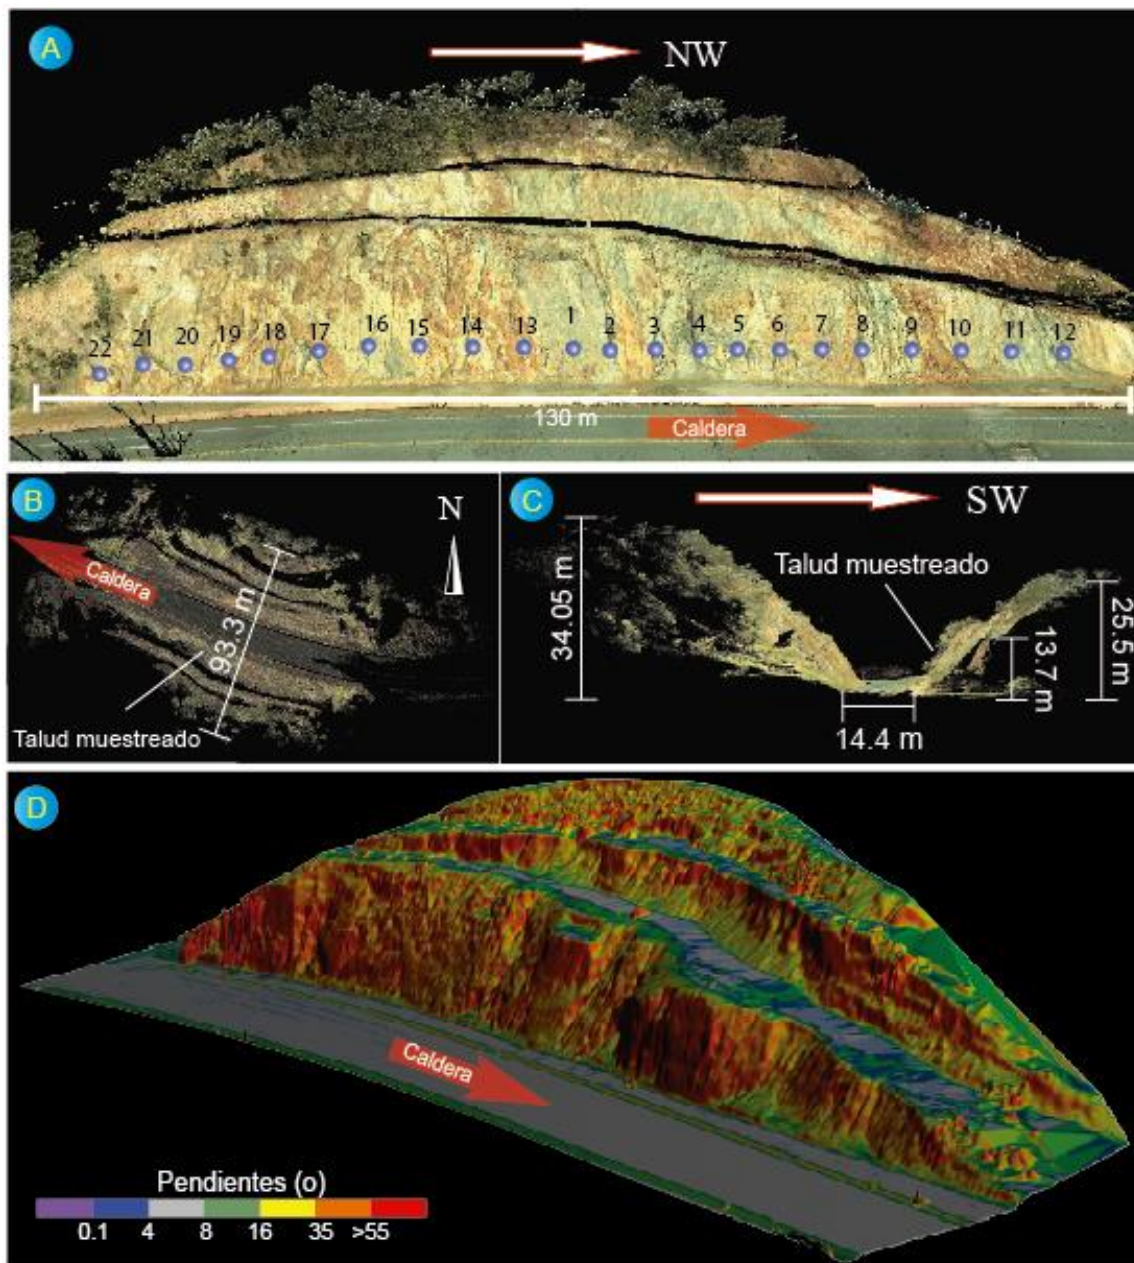
Figura 5. Las siguientes figuras fueron generadas a partir de un levantamiento topográfico que se realizó con el escáner Lídars de la Unidad de Gestión y Evaluación de la Red Vial Nacional. A) Vista de frente del talud muestreado y la ubicación de cada una de las muestras. B) Vista de planta del talud muestreado. C) Vista de perfil del talud muestreado. D) Vista oblicua del talud muestreado con las pendientes de cada una de las bermas.

En el estacionamiento ubicado en el kilometraje 48+000 se ubican dos taludes de roca alterada y suelos residuales, uno al lado derecho y otro al lado izquierdo de la vía según el sentido San José Caldera. El talud del LD tiene una altura máxima de 34.05 m, y está compuesto por al menos 5 bermas con espacios para contra cunetas mientras que el talud del LI tiene una altura máxima de 25.5 m (Figura 5).

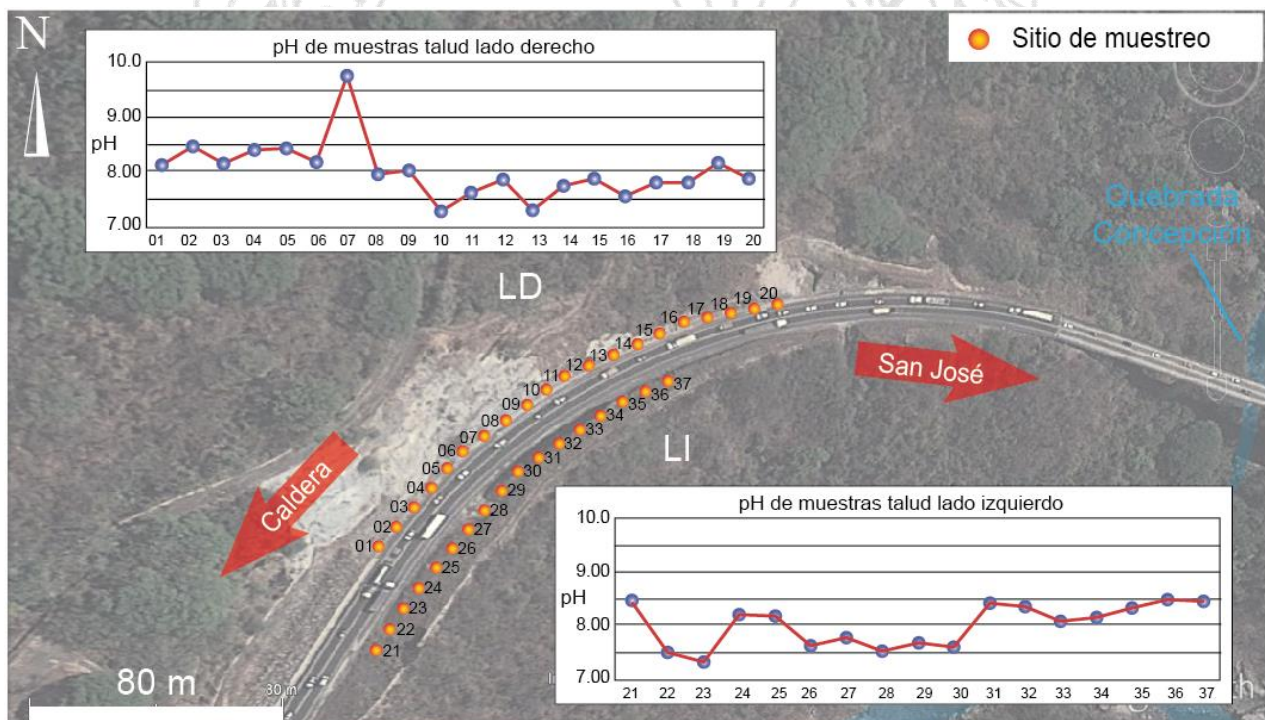
Figura 9. Resultados de la determinación de pH en pasta realizados a las rocas ubicadas en los taludes rocosos del estacionamiento 45 + 600. Como se observa, todas las muestras presentan valores de pH superiores a 7

Según los resultados obtenidos, las rocas de este sitio a pesar de tener una coloración rojiza en su parte externa, no están generando drenaje ácido de roca. El valor de pH más bajo obtenido en las mediciones del laboratorio fue de 7.29, mientras que el valor promedio de pH fue de 7.98 por lo tanto, se puede considerar que los materiales rocosos tanto del talud del LD como del LI están generando drenajes alcalinos.

Se considera que los problemas de estabilidad del macizo rocoso que se están dando en este sitio específico, no están directamente relacionados con DAR. Otras variables como: las pendientes tan pronunciadas (en algunos casos verticales), las rocas densamente fracturadas, así como la gran cantidad de agua que atraviesa y baja por ellas son posiblemente las principales razones que influyen en la generación de problemas de estabilidad y que se traducen en deslizamientos de tipo caídas de bloques.

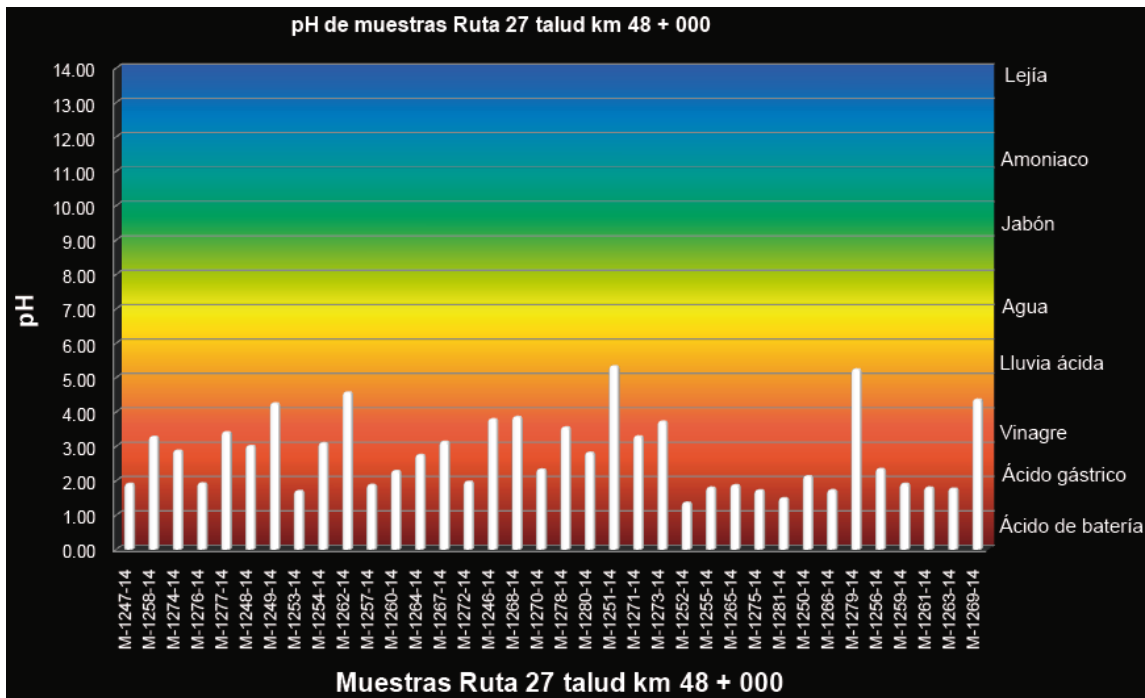
Todas las muestras de suelo analizadas en este sitio, presentan una acidez $<$ a 5.35, por lo que según la clasificación de USEPA, 1994, se podrían agrupar entre altamente acidas y blandas acidas. Al realizar una comparación de la acidez de los suelos de este sitio con otros líquidos o compuestos, se nota que estos suelos presentan valores menores que la lluvia ácida y la mayoría presentan una acidez similar a la del ácido gástrico o ácido de batería (Figura 10).

Figura 10. Comparación de resultados de pH obtenidos en muestras de Mayo 2014 en la Ruta 27 talud de estacionamiento del km 48 + 000 y otras sustancias. Todas las muestras analizadas del talud presentan un pH más bajo que el que está presente en la lluvia ácida.

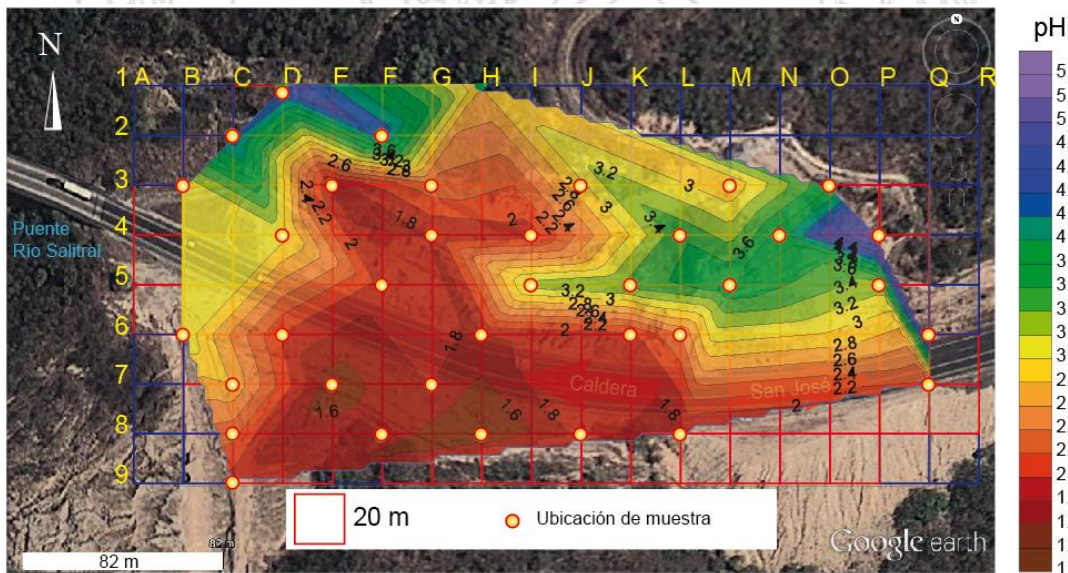
Al mostrar la distribución de acidez de los suelos analizados en este sitio, se observa que las muestras con los valores de pH más bajos están ubicadas en la zona central del talud, tanto del lado izquierdo como del lado derecho. Las muestras ubicadas en sector NE de cuadrante y alejándose del núcleo del talud presentan los valores más altos de pH, sin embargo todas presentan valores por debajo del pH neutro (Figura 11).

Figura 11. Resultados de muestreo general de suelos en talud de estacionamiento 48 + 000, la distribución de la curvas se realizó con una interpolación de tipo triangulación lineal.

En la parte central del talud se encontraron fracturas y varios planos de falla. En base a los resultados de pH obtenidos y su distribución cerca de estas estructuras, se consideró que la acidez de los materiales en el talud podría estar directamente asociada a la ubicación de esta zona de falla. Sin embargo como se describe más adelante, el muestreo en detalle del talud mostro que en realidad el talud en la parte inferior se comporta de forma muy homogénea y que los cambios de pH no son significativos excepto en los bordes del talud.

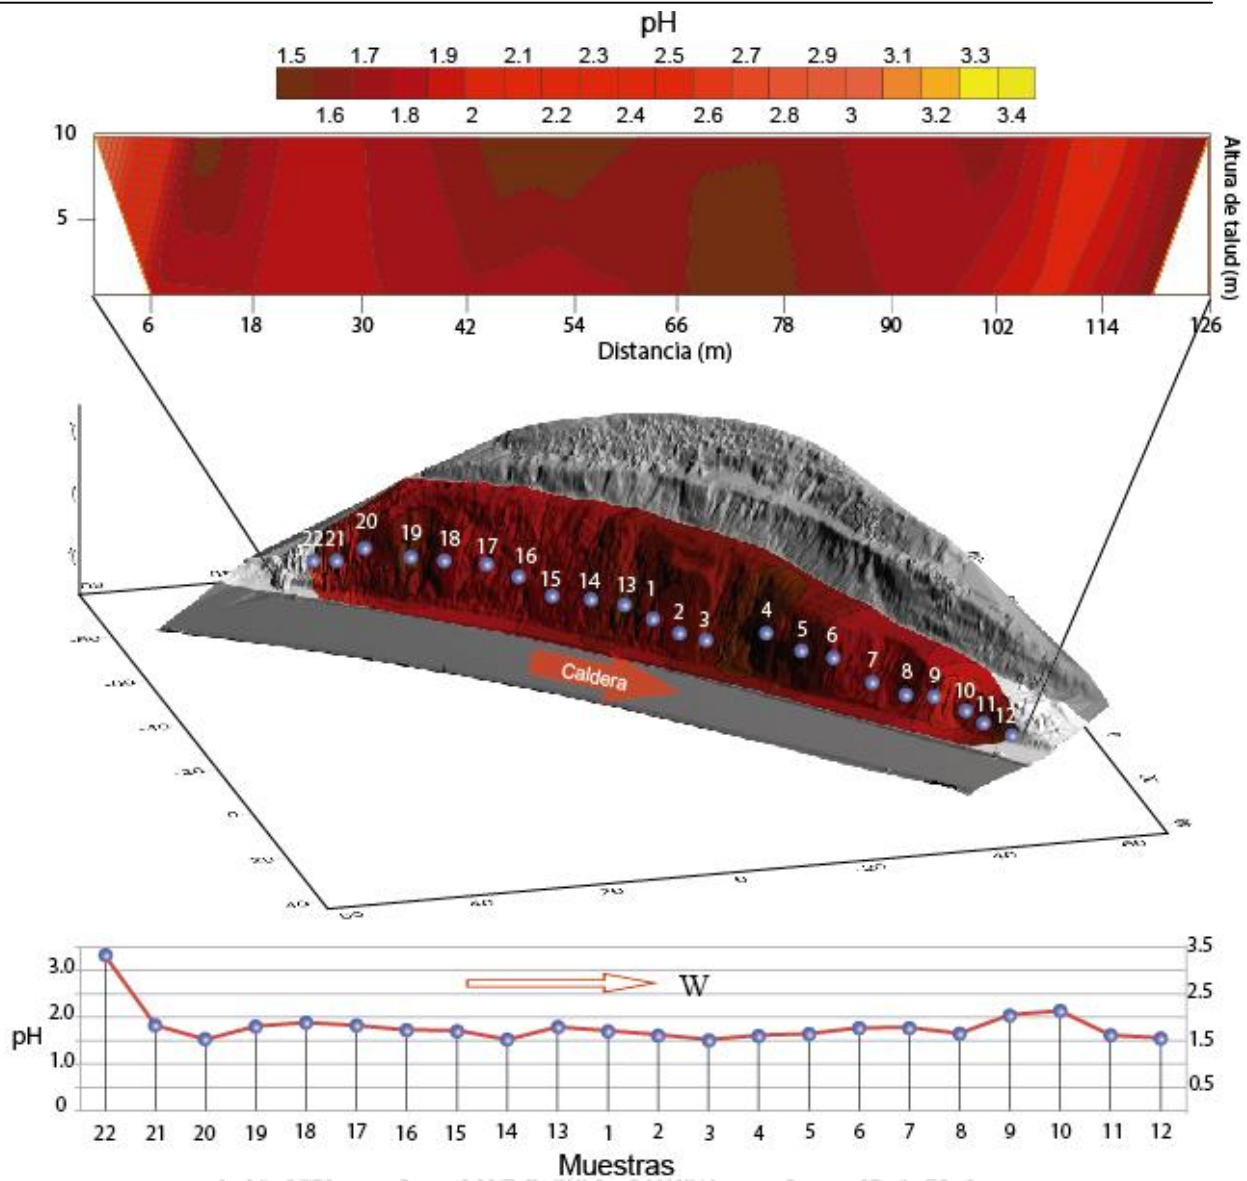
Según la clasificación de pH de USEPA, 1994, este sitio corresponde con una alta acidez, los niveles en algunos casos son muy cercanos a los que se pueden obtener por ácido de batería. El borde izquierdo de la zona de muestreo (primeros 6 metros), presenta el valor más alto de pH 3.31 pero este valor es anómalo comparado con el resto, mientras que los valores más bajos de pH 1.52 están ubicados en la parte central entre los 66 y 78 m.

Se considera que como el muestreo en detalle se realizó en el mes de agosto, cuando la estación lluviosa ya estaba instalada, la lixiviación y movimiento de ácido sulfúrico entre las rocas era mayor que cuando se realizo el muestreo general del sitio en el mes de mayo, cuando las lluvias apenas inician y la movilidad de los fluidos lixiviados no era tan alta.

Figura 12. Distribución de pH en los suelos y rocas tomadas de la parte inferior del LI del talud en el estacionamiento del kilómetro 48 + 000. Nótese como la variación es muy poca y casi todas las muestras presentan valores de pH inferiores a 2.
