LM-PI-UP-PC08-2012

INSPECCIÓN DEL PUENTE SOBRE RÍO SEGUNDO RUTA NACIONAL No. 1

Preparado por:
Unidad de Puentes

San José, Costa Rica
17 de Mayo del 2012

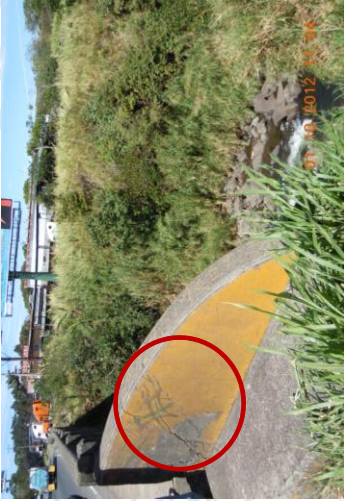
NOTA	Agritamiento en el remate de la baranda de concreto

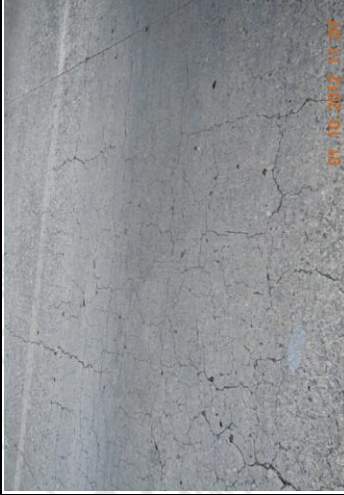
NOTA	Detalle del agritamiento en dos direcciones en la losa del puente

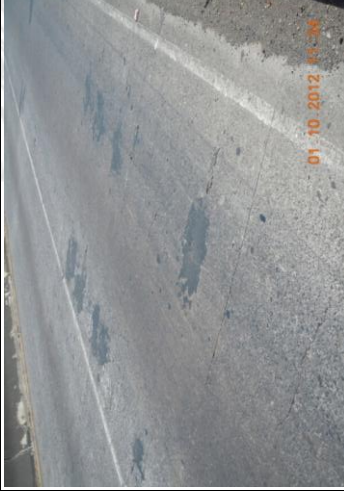
<p>01.10.2012 09:36</p>												
NOTA	Reparación de agujeros en la losa con mezcla asfáltica		DIA	MES	AÑO	NOTA		Agritamiento en vigas		DIA	MES	AÑO
10	10	1	2012	10	1	2012	No.		11	12	2012

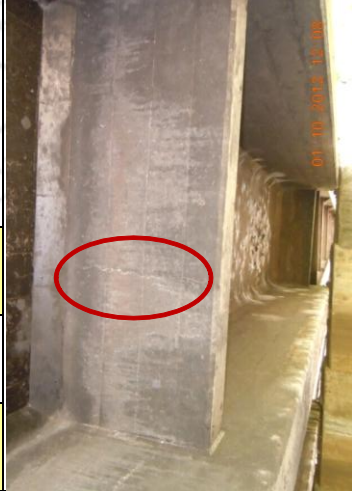
<p>01.10.2012 12:10</p>												
NOTA	Agritamiento en los diafragmas		DIA	MES	AÑO	NOTA		Corrosión de los apoyos		DIA	MES	AÑO
10	10	1	2012	10	1	2012	No.		11	12	2012
