# Programa de Infraestructura del Transporte (PITRA)

LM-PI-UP-PC10-2012

## INSPECCIÓN DEL PUENTE SOBRE EL RÍO CIRUELAS RUTA NACIONAL No. 1

Preparado por:  
Unidad de Puentes

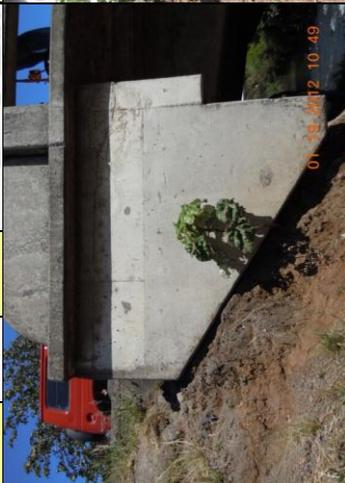
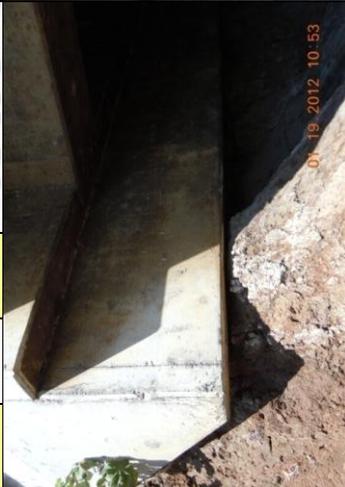
Erosión del suelo junto a la viga pantalla del acceso Oeste (lateral)		Erosión del suelo junto a la viga pantalla del acceso Oeste (frontal)		Superficie de rodamiento							
10	UBICACION	Viga pantalla (Acceso Oeste)	No.	11	UBICACION	Viga pantalla (Acceso Oeste)	No.	12	UBICACION	Superficie de rodamiento	No.	12	UBICACION	Superficie de rodamiento

NOTA	Erosión del suelo junto a la viga pantalla del acceso Oeste (lateral)	19	1	2012	NOTA	Erosión del suelo junto a la viga pantalla del acceso Oeste (lateral)	19	1	2012	NOTA	Erosión del suelo junto a la viga pantalla del acceso Oeste (frontal)	19	1	2012									
01-19-2012-11-26
