Laboratorio Nacional de
Materiales y Modelos Estructurales

**INFORME DE EVALUACIÓN Y FISCALIZACIÓN
RUTA NACIONAL No.27
TALUDES KM 38+600**

LM-PI-UGERVN-008-2015

San José, Costa Rica
Noviembre, 2015

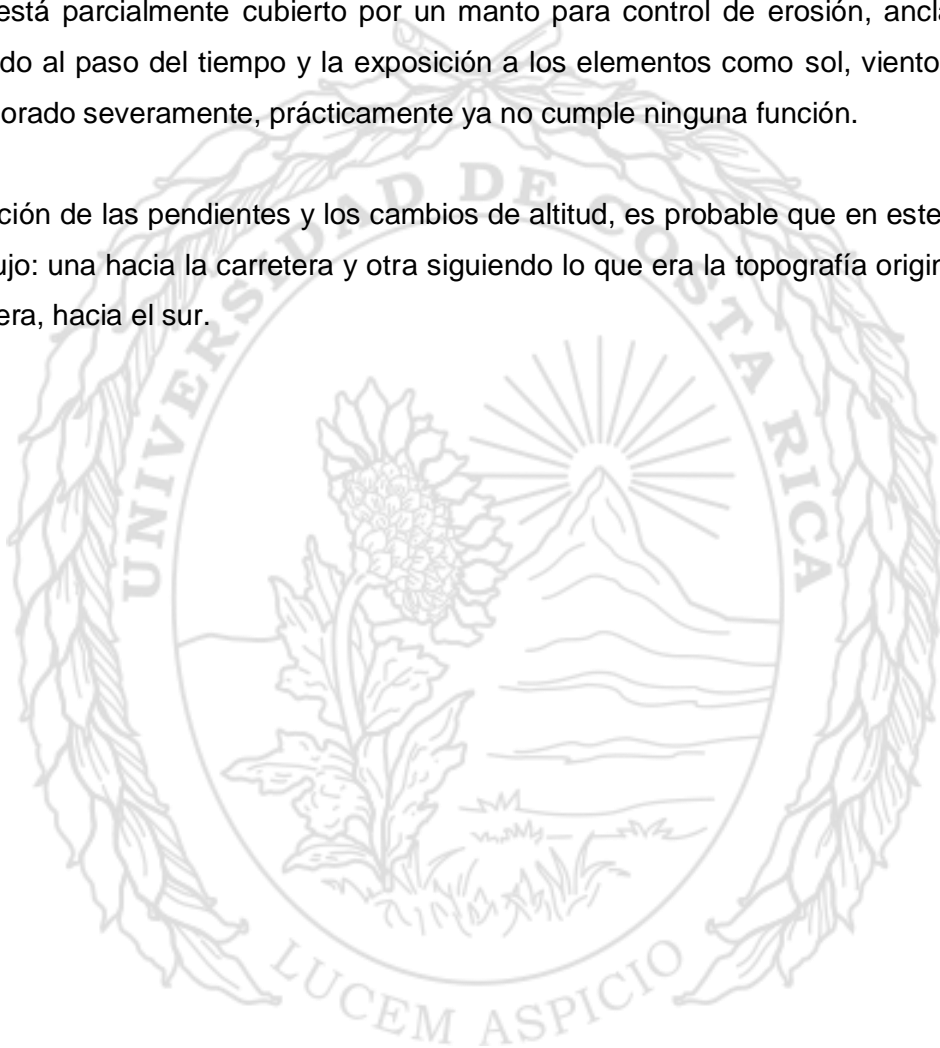
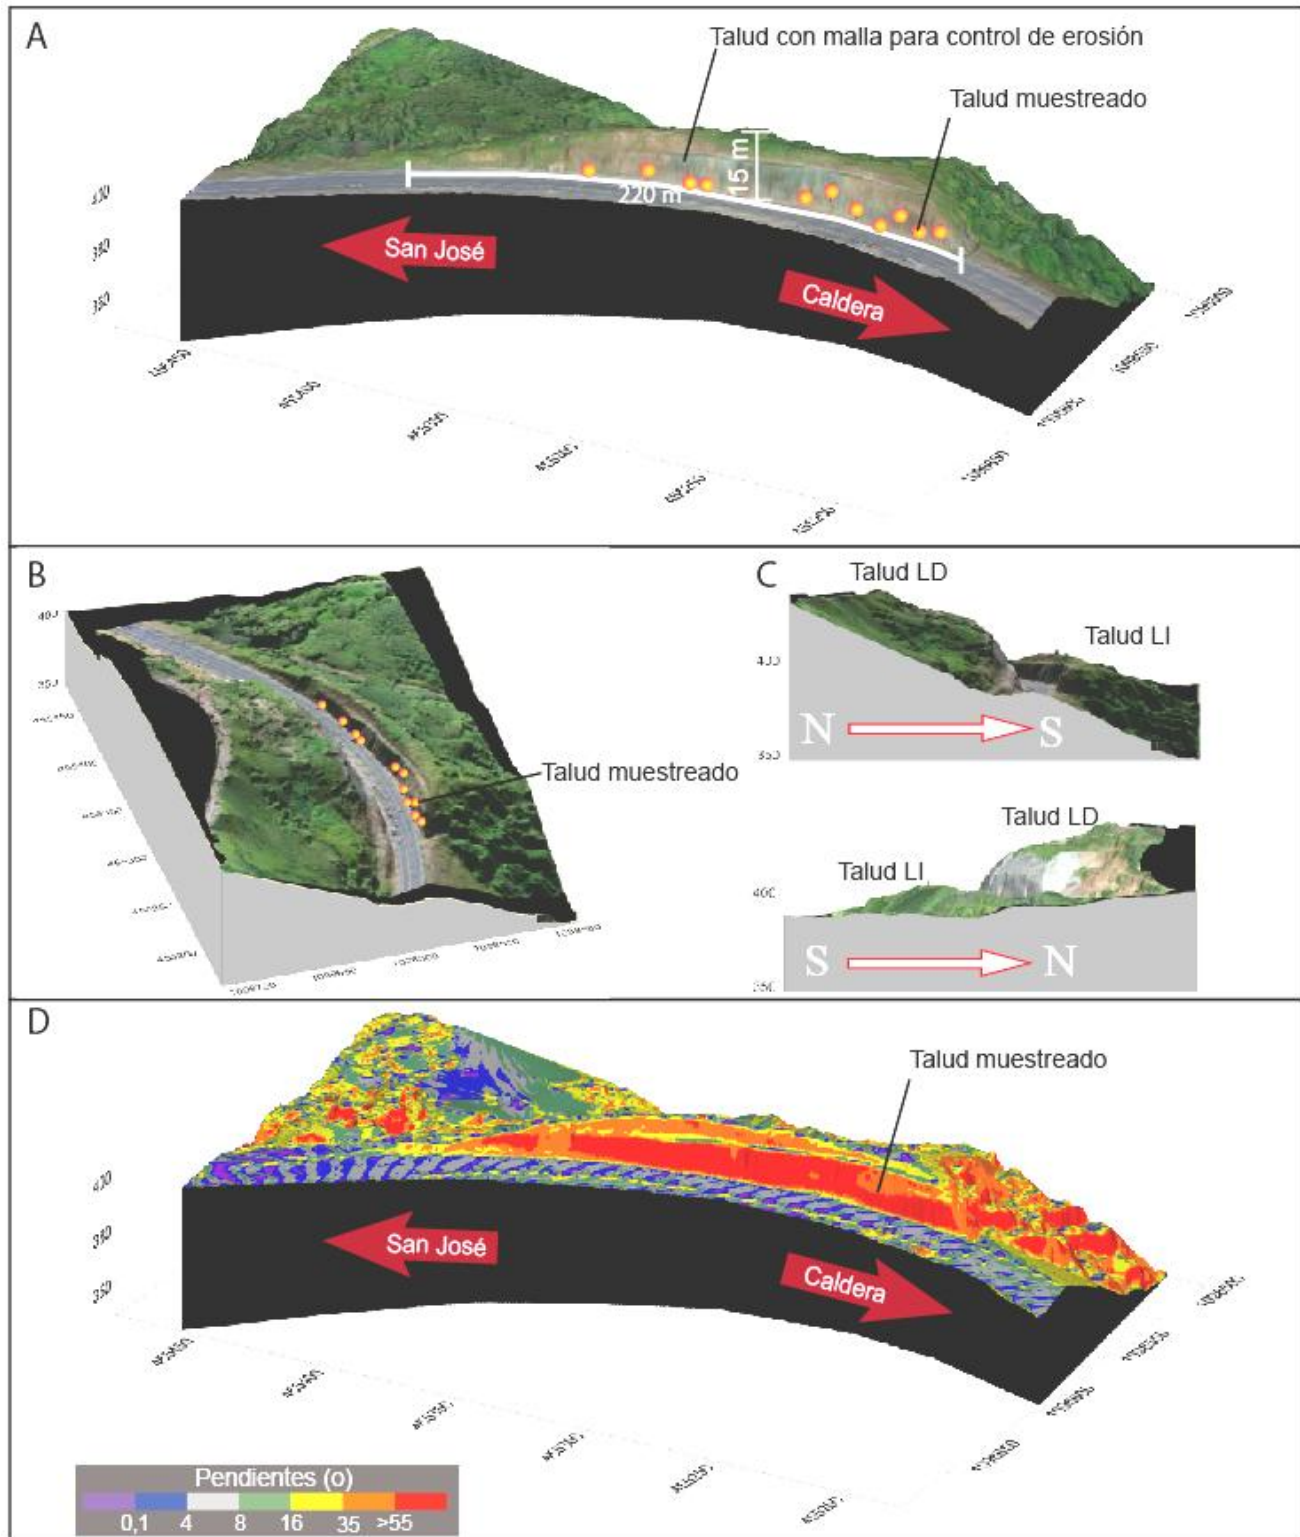
El talud del lado izquierdo (LI), también es un talud de corte (Figura 5), presenta una longitud de aproximadamente 220 m y una altura máxima de 15 m. Tiene dos bermas en la parte superior con contra cunetas. Las pendientes en toda la sección son superiores a 35° y en algunos puntos puede llegar a ser superior a 55° .

Este talud está parcialmente cubierto por un manto para control de erosión, anclado con pines de acero. Debido al paso del tiempo y la exposición a los elementos como sol, viento y lluvia, el manto se ha deteriorado severamente, prácticamente ya no cumple ninguna función.

Figura 5. Información referente al talud del lado izquierdo. A) Ubicación de muestras para pH en pasta, largo y alto del talud. B) Vista lateral oblicua. C) Vistas de Perfil y D) Pendientes de talud.

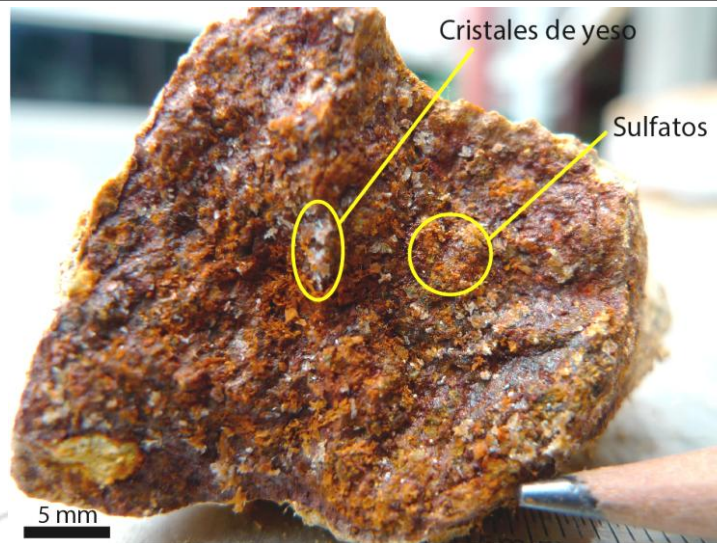
Según observaciones realizadas en el campo y otras posteriores en el laboratorio, se determinó que la alteración de los materiales originales en el sitio se presenta en forma de dos tipos de sulfatos que son comunes en zonas donde existe DAR. Se trata de la Jarosita y la Schwertmannita. Además, se identificaron cristales de yeso (sulfatos de calcio hidratado), que también son típicos en este tipo de ambientes ácidos (Figura 7).

La Jarosita, es uno de los minerales que origina "Yellow Boy", uno de los aspectos más comunes en sitios con DAR (ver figura 7), se trata de un sulfato de potasio de hierro hidratado básico, que se forma por la oxidación de sulfuros de hierro y que está presente en los taludes del km 38+600.

La ausencia de sulfuros (pirita) en este sitio y la presencia de sulfatos y cristales milimétricos de yeso indican que la evolución del DAR en este sitio es más avanzada que otros puntos donde se ha identificado este proceso, como por ejemplo el km 48+000.

Figura 7. Minerales de yeso y sulfatos presentes en rocas del talud del km 38+600, reconocidos como jarosita y schwertmannita. Estos minerales son típicos en ambientes donde se está dando DAR.

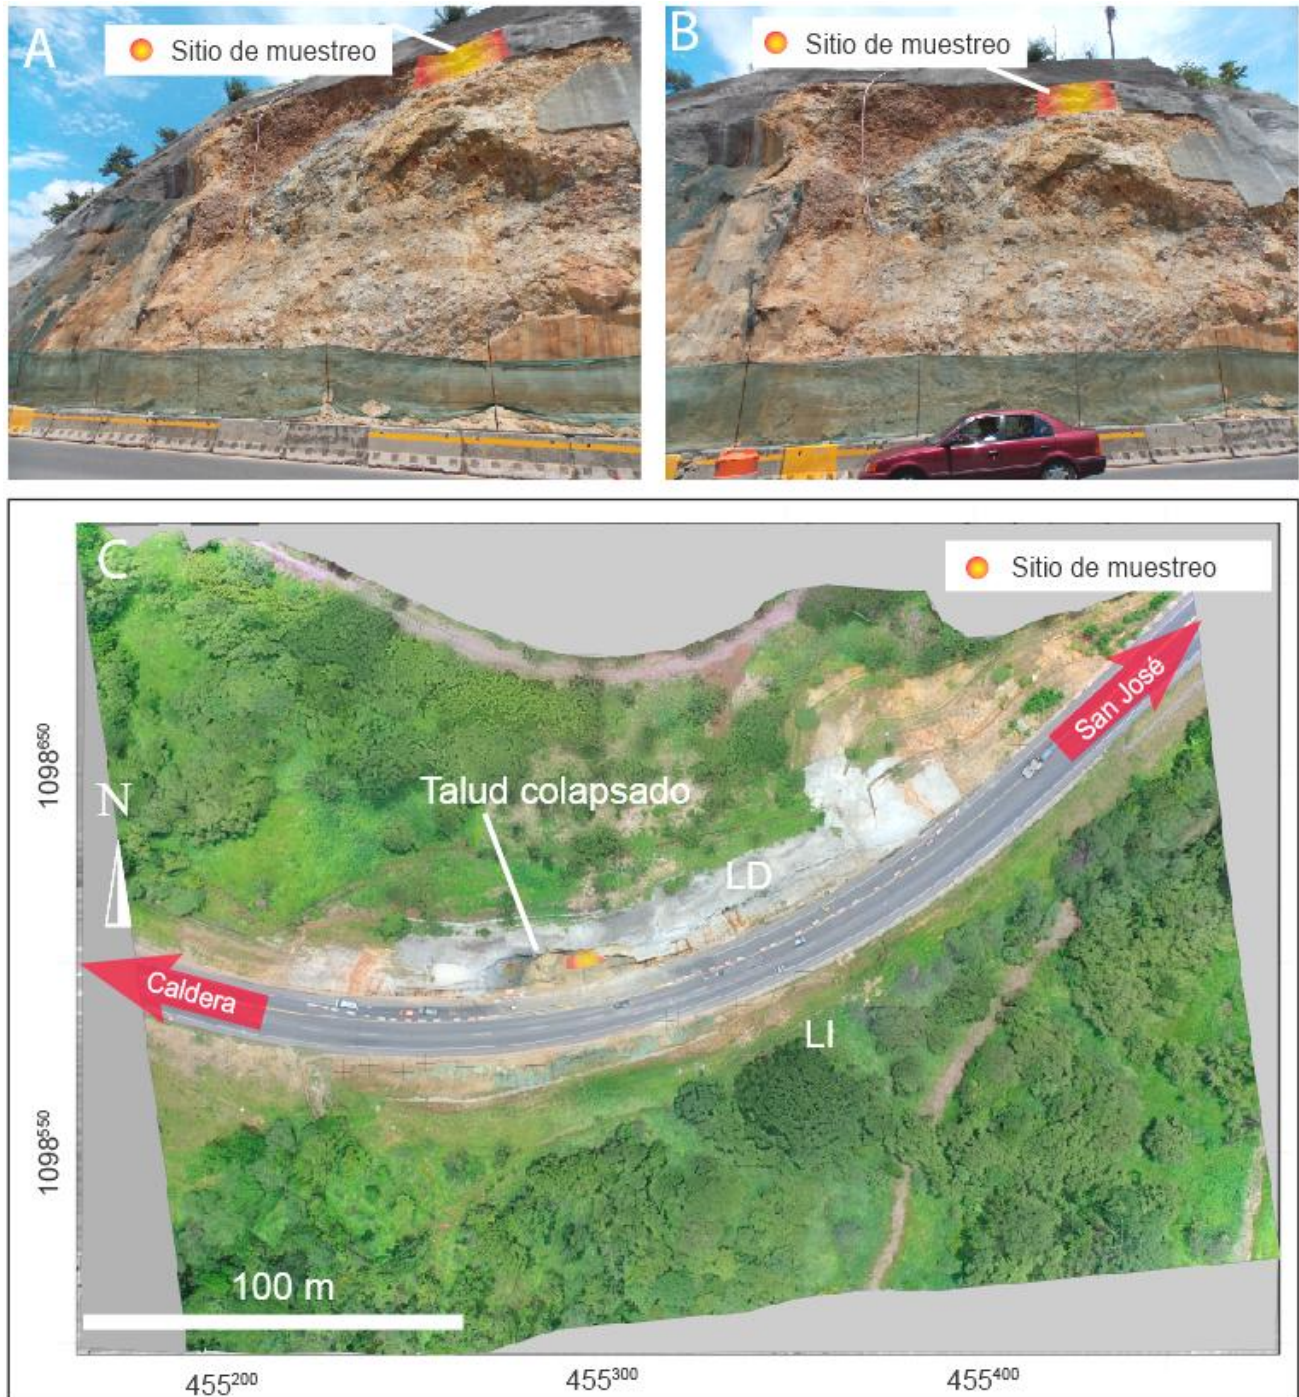
Las muestras se obtuvieron del material que estaba siendo removido por los trabajadores destacados en el lugar. En la siguiente figura se muestra la zona de la cual fueron obtenidas las muestras.

Figura 14. Sitio de donde fueron obtenidas las muestras de concreto lanzado con malla electrosoldada, las cuales fueron objeto de descripciones y análisis para valorar su afectación por DAR.

Se citan por ejemplo, los espesores medidos en las muestras de concreto analizadas en la sección 7.5.1 de este informe, las cuales fueron obtenidas de la parte media y superior del talud del km 38+600 (ver figura 14) y tienen un espesor promedio general de 8,75 cm. Siendo este valor menor que los 15 cm que reportó el Consultor en su informe, como promedio del espesor del concreto.

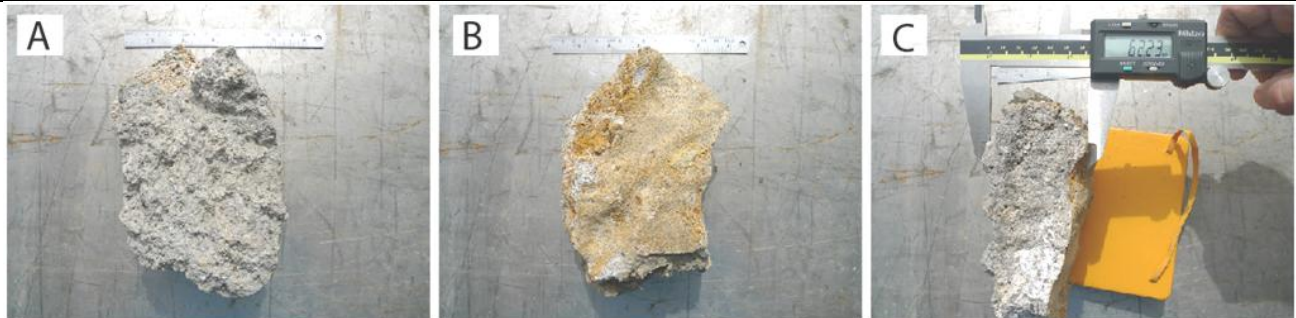
Muestra	Longitud (mm)	Ancho (mm)	Espesores medidos (mm)					Promedio
			1	2	3	4	5	
1	182,03	112,14	51,86	65,80	75,16	65,18	62,23	64,05

Figura 15. Muestra 1. A) Superficie externa. B) Superficie en contacto con el talud. C) Sección transversal.

Como se puede observar en las figuras anteriores, varias de las muestras del concreto lanzado tienen en promedio un espesor de aproximadamente 70 mm. El espesor promedio general de las muestras analizadas es de 87,5 mm. Este espesor deja muy poco margen para lograr un recubrimiento efectivo del acero de refuerzo.

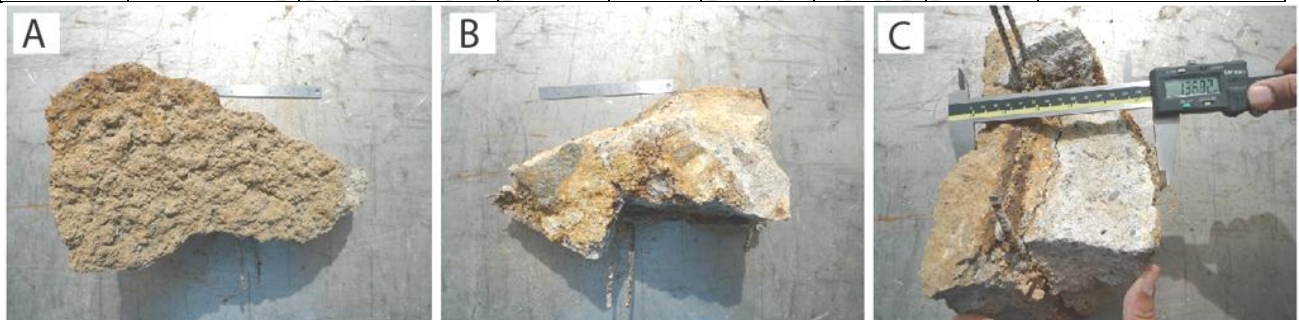
Muestra	Longitud (mm)	Ancho (mm)	Espesores medidos (mm)					Promedio
			1	2	3	4	5	
2	307,12	142,83	102,15	133,4	142,02	100,84	136,82	123,05

Figura 16. Muestra 2. A) Superficie externa. B) Superficie en contacto con el talud. C) Sección transversal.

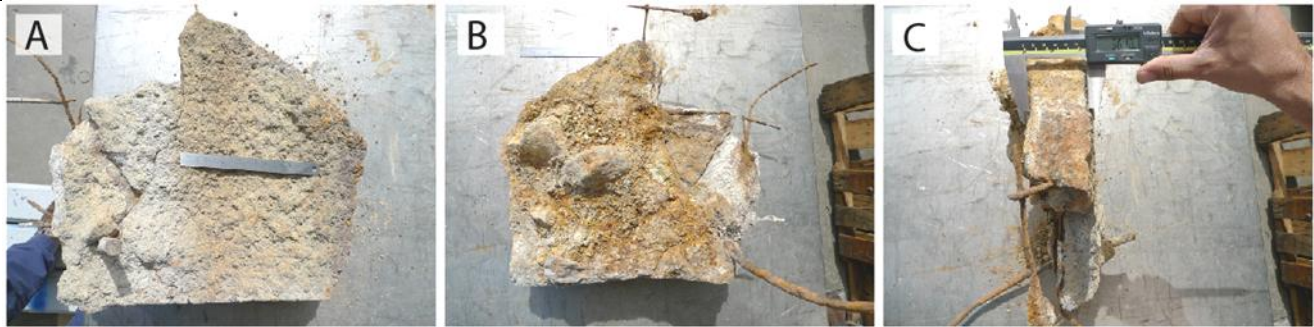
Muestra	Longitud (mm)	Ancho (mm)	Espesores medidos (mm)					Promedio
			1	2	3	4	5	
3	345,17	393,10	71,90	57,75	57,72	91,21	56,10	66,94

Figura 17. Muestra 3. A) Superficie externa. B) Superficie en contacto con el talud. C) Sección transversal.

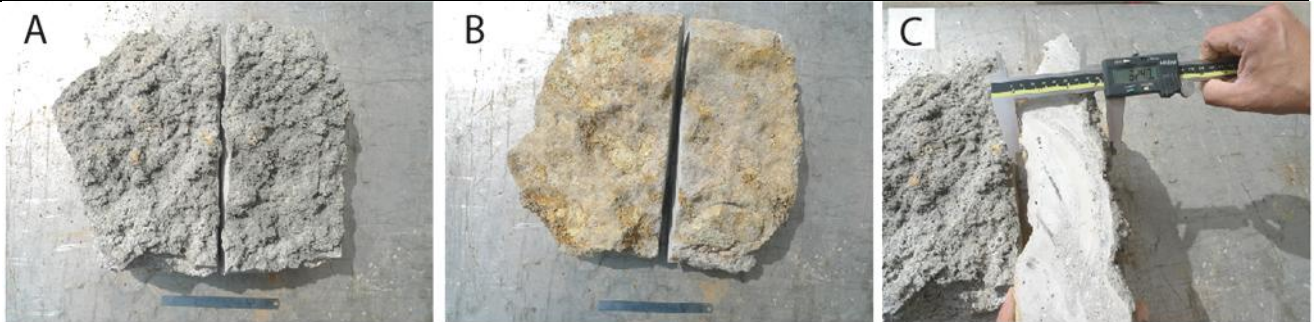
Muestra	Longitud (mm)	Ancho (mm)	Espesores medidos (mm)					Promedio
			1	2	3	4	5	
4	393,00	311,09	79,98	74,57	66,64	70,83	82,40	74,88

Figura 18. Muestra 4. A) Superficie externa. B) Superficie en contacto con el talud. C) Sección transversal.

En la muestra 4 de la figura anterior se observa el corte realizado en el LanammeUCR con equipo mecánico, con el objetivo de observar la condición del concreto en su parte interna.

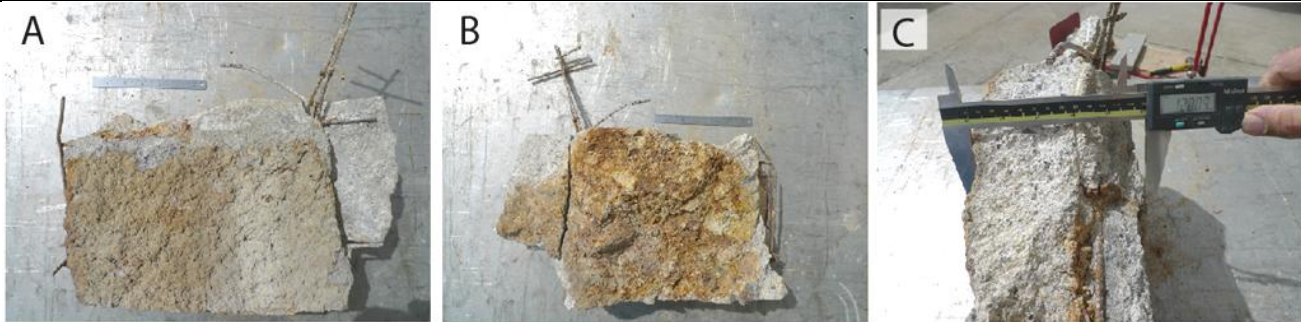
Muestra	Longitud (mm)	Ancho (mm)	Espesores medidos (mm)					Promedio
			1	2	3	4	5	
5	248,65	393,72	120,87	103,40	97,23	94,41	128,09	108,81

Figura 19. Muestra 5. A) Superficie externa. B) Superficie en contacto con el talud. C) Sección transversal.

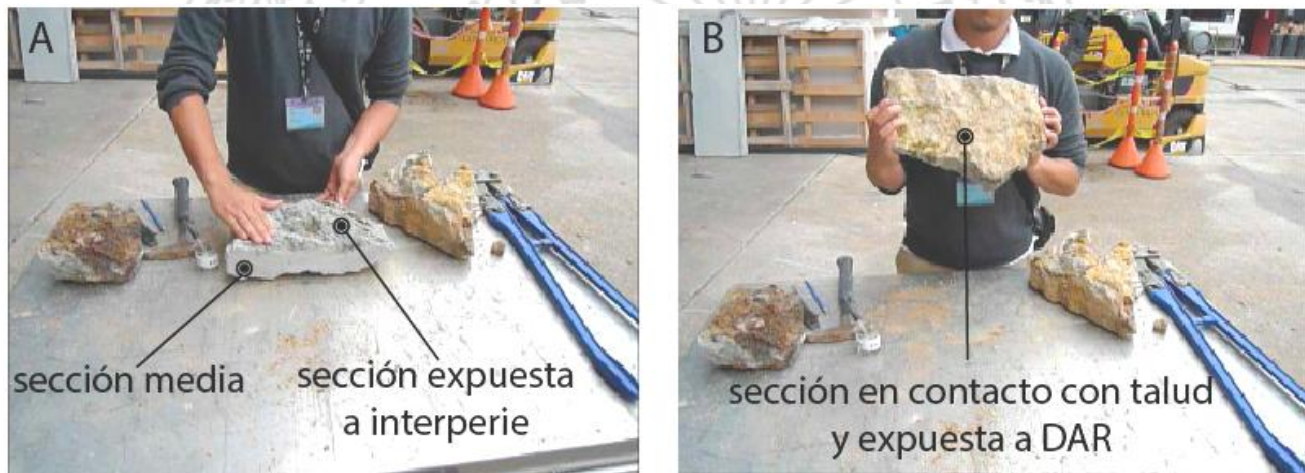
Figura 26. Bloque de concreto lanzado obtenido del talud del km 38+600 de la RN-27, se muestran las tres superficies sobre las cuales se realizó prueba de reacción del componente calcáreo del concreto con ácido clorhídrico. A) Lado expuesto a la intemperie y sección media. B) Se muestra la superficie del bloque que estuvo en contacto con los materiales originales del talud, los cuales que presentan DAR.

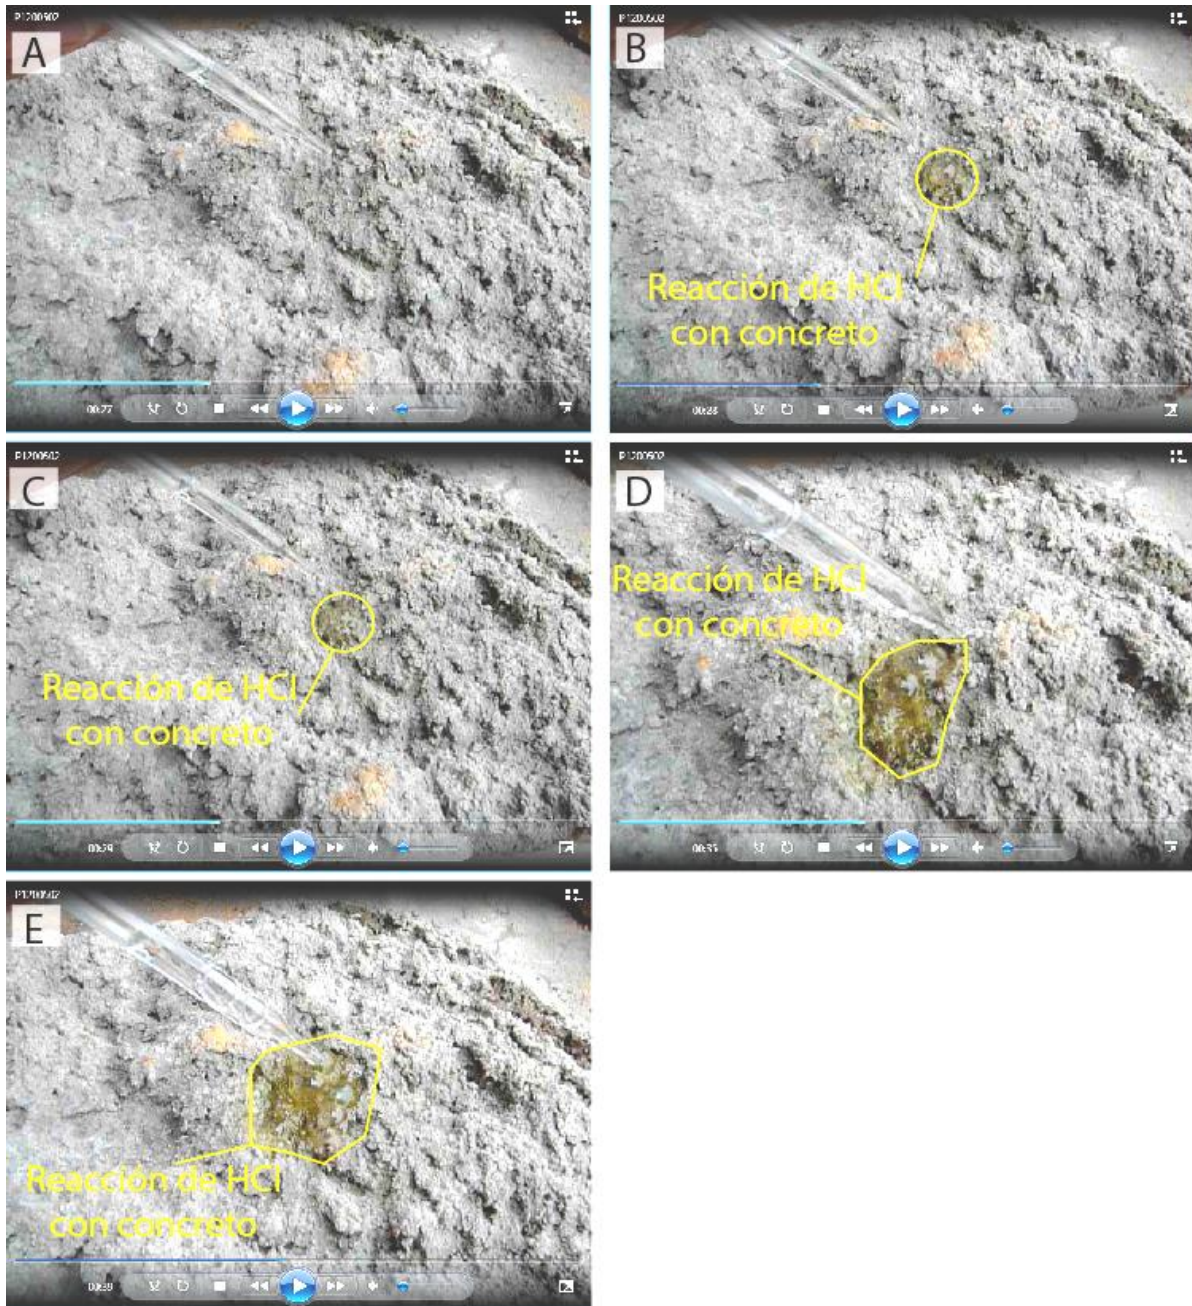
Figura 27. Imágenes tomadas de video, se observa la formación de burbujas en la reacción del HCl al entrar en contacto con la superficie del concreto que estuvo expuesta a la intemperie.

La reacción observada en la figura anterior es una efervescencia y demuestra que la superficie del concreto expuesta a la intemperie pero que no ha estado en contacto directo con el ácido sulfúrico generado por el DAR del sitio, aun contiene su componente calcáreo. Se genera efervescencia CO_2 al reaccionar los carbonatos presentes con el HCl.

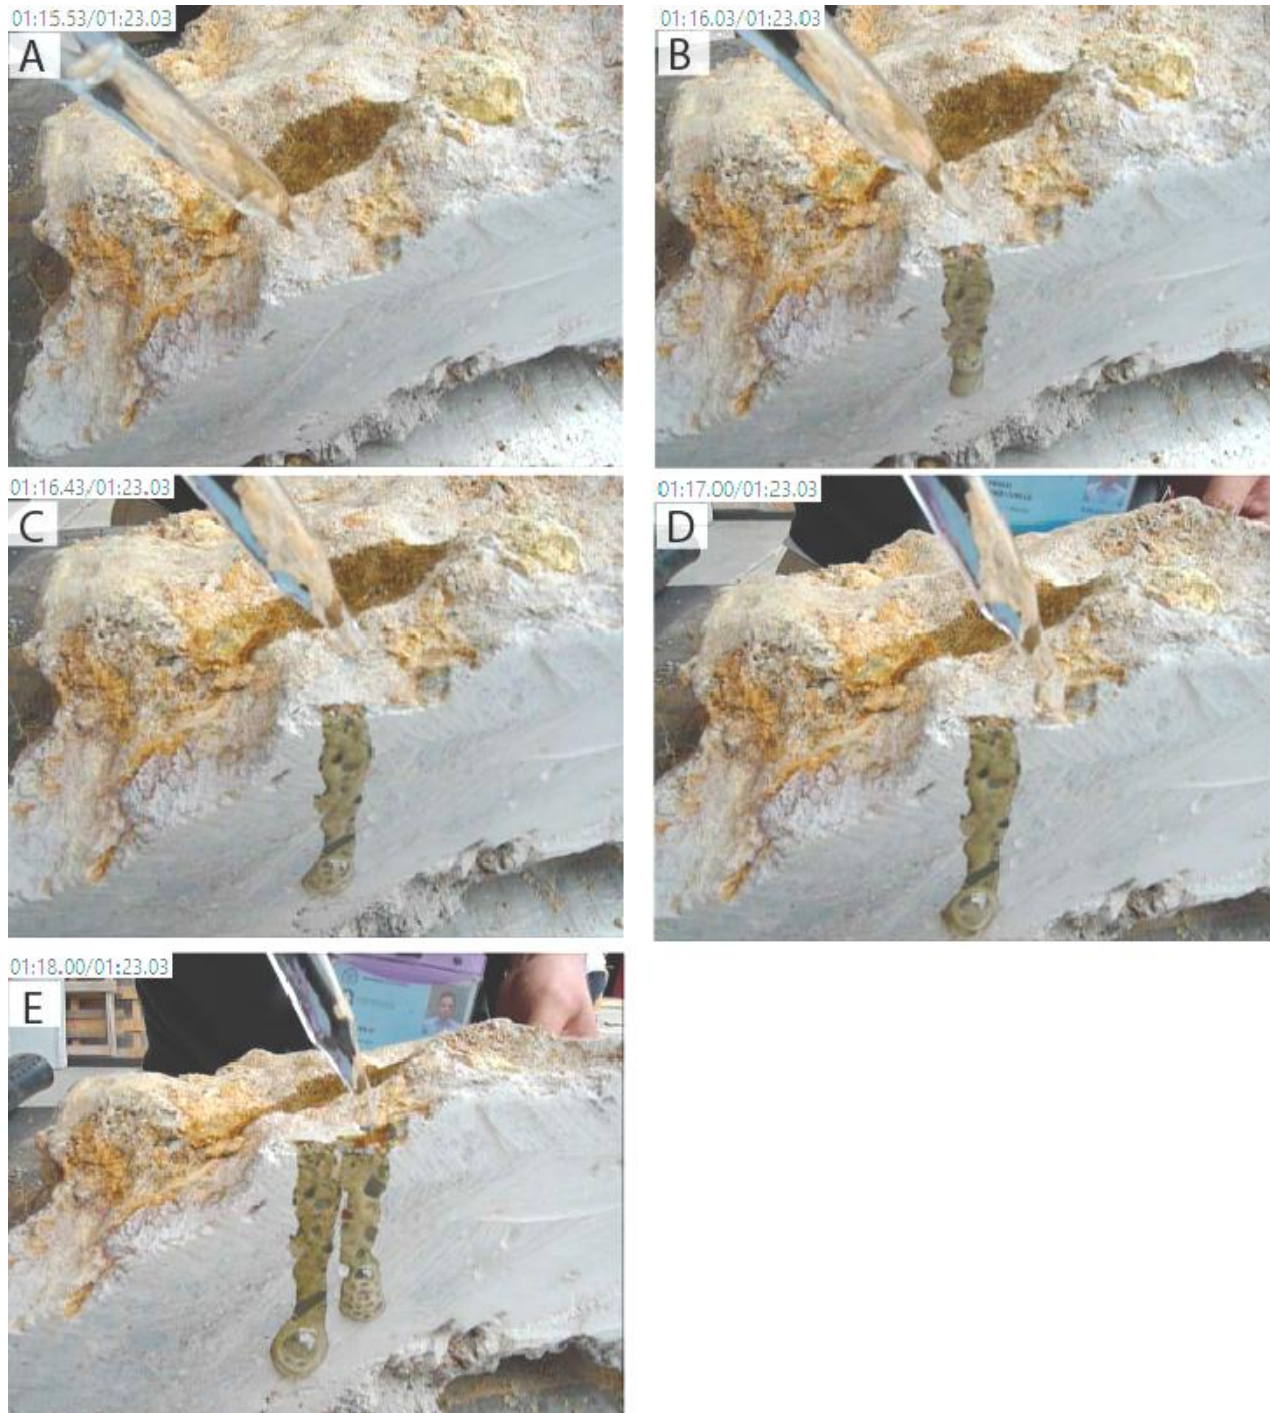
Figura 29. Imágenes tomadas de video, se observa reacción del HCl al entrar en contacto con la sección media del bloque de concreto, la cual no ha estado expuesta directamente al medio ácido del talud. No se observa reacción con los líticos del agregado.

Según se observa, en la sección media aún se ha preservado el componente calcáreo de concreto, por esta razón sí se observa una efervescencia cuando el HCl fluye por ella. Además no se observa reacción con los líticos del agregado.

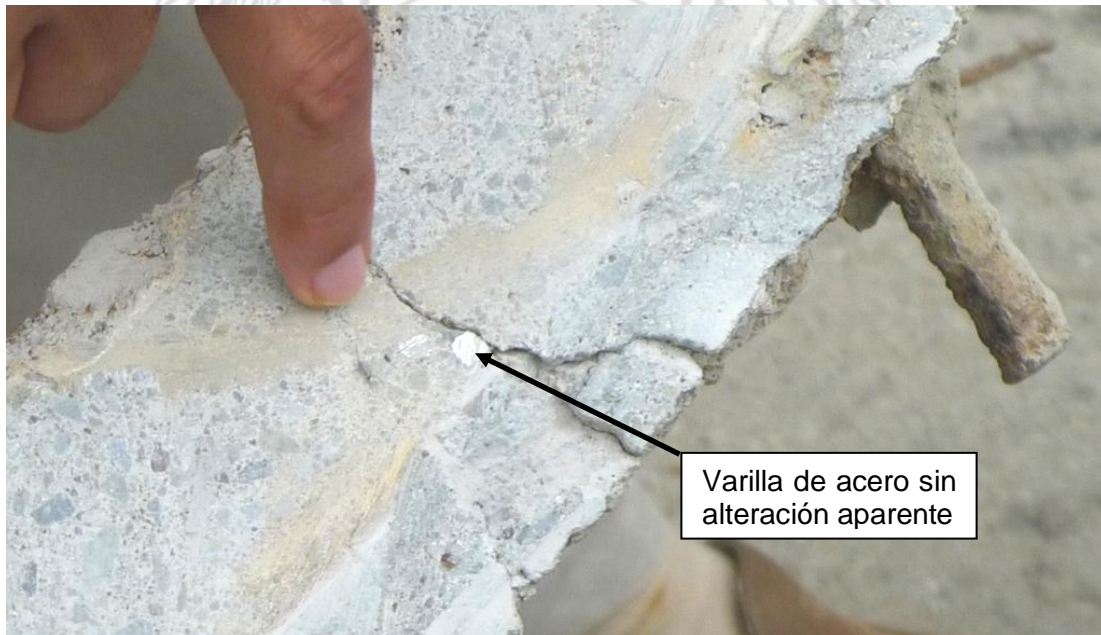
En la siguiente figura se presenta en detalle uno de los cortes realizados a las muestras de concreto. Tal como se observa, en este caso la zona alrededor de la varilla no presenta alteración detectable a simple vista. En este caso el acero muestra una sección completa, sin que se observe oxidación o corrosión.

Figura 34. Varilla de malla electrosoldada sin alteración evidente, confinada dentro del concreto.

La variación existente en los grados de alteración del concreto y el acero son producto de la variabilidad en el grado de exposición de estos materiales al drenaje ácido del sitio (demostrado en la sección 7.3 de este informe). Los mecanismos mediante los cuales los ácidos entran en contacto con el acero y el concreto serán analizados más adelante en este informe.

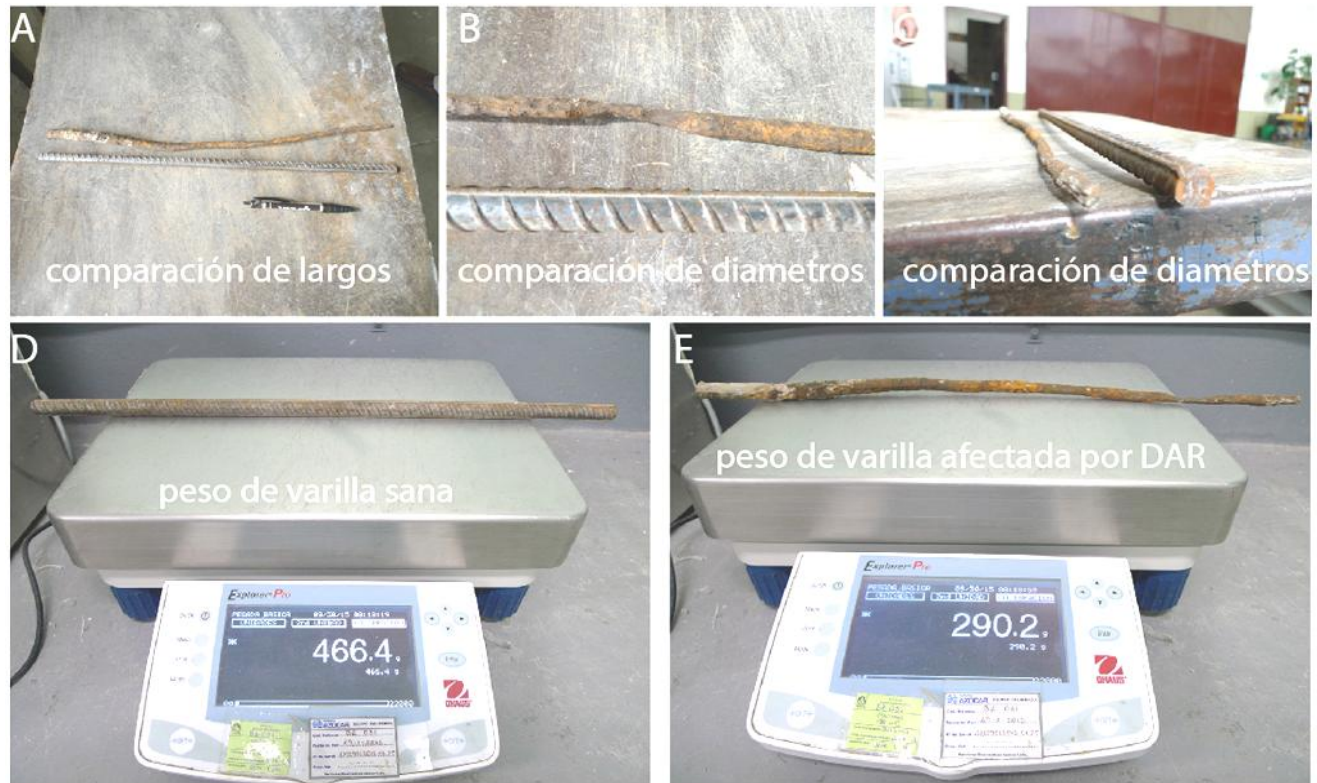
Figura 42. Varillas No.4 comparadas en el laboratorio. A) Ambas varillas miden 48,9 cm. B) y C) Comparación de los diámetros de las varillas. D) Pesaje de la varilla sin alteración. E) Pesaje de la varilla con alteración obtenida del km 38+600 de la RN 27.

La varilla sin deterioro registró un peso de 466,4 g, por su parte el peso determinado para la varilla con alteración obtenida del km 38+600 de la RN 27 fue de 290,2 g. Según los datos de peso obtenidos, la varilla que estuvo incrustada en el medio ácido del talud del km 38+600, experimentó una disminución de 176,2 g, equivalente a una pérdida del 37,8% de su peso.

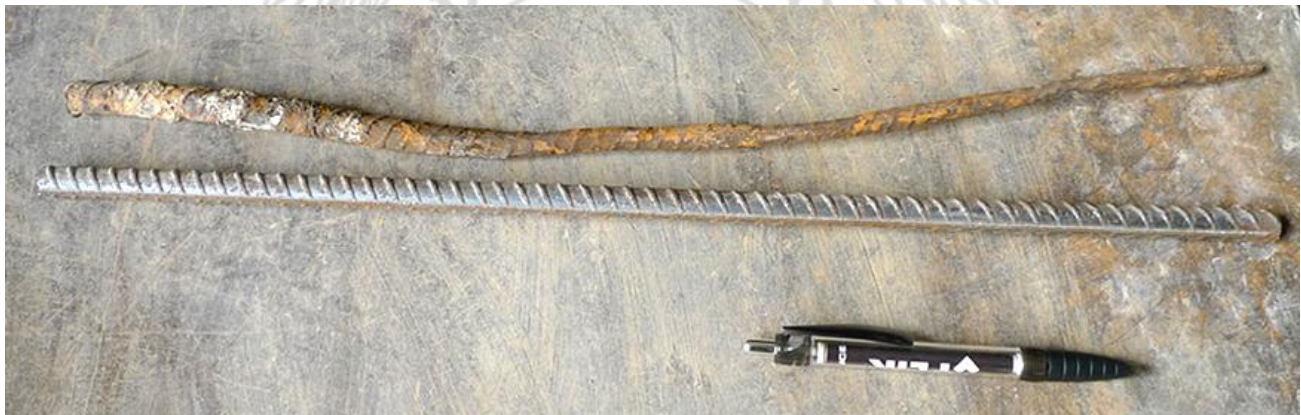
Considerando los graves deterioros observados tanto en la malla electrosoldada empleada para el refuerzo del concreto lanzado, como en las varillas de anclaje del km 38+600 de la Ruta Nacional No.27, se realizó una prueba comparativa de la resistencia a tensión del acero deteriorado contra un espécimen del mismo diámetro y longitud pero en su condición original, sin los deterioros causados por el DAR.

Figura 44. Varillas de acero antes del ensayo a tensión en la Máquina Universal. La varilla en la parte superior de la figura es la varilla deteriorada obtenida del talud al lado derecho del km 38+600 de la RN-27. La varilla sin deterioro empleada como referencia comparativa tiene el mismo diámetro y longitud de la varilla deteriorada en su condición original.

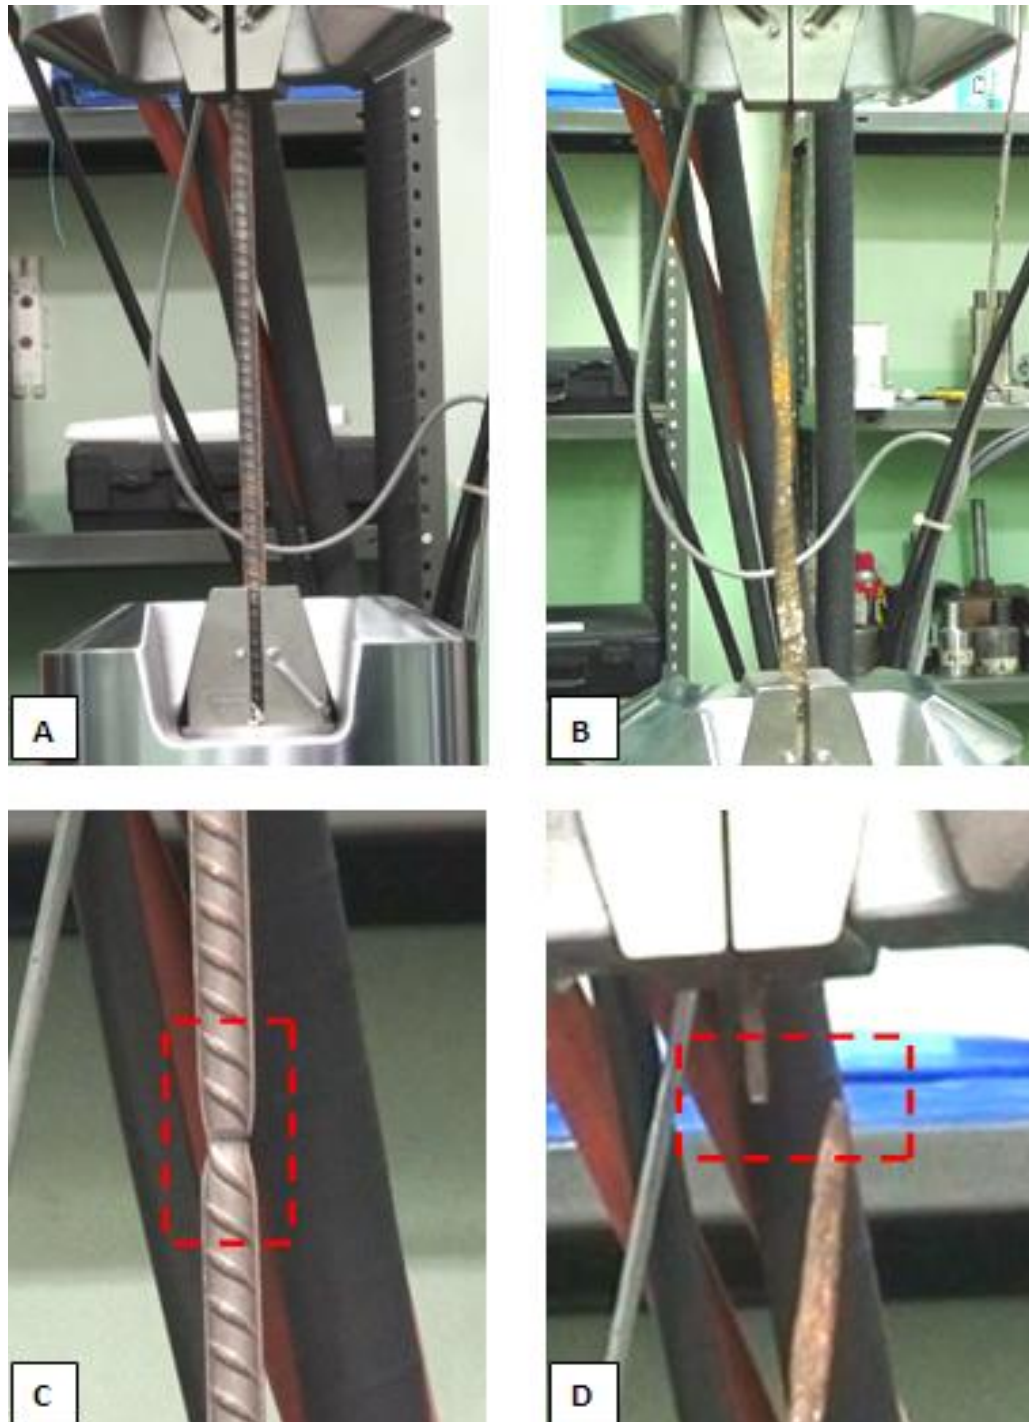
Figura 45. Ensayo de las varillas en la Máquina Universal. A) Varilla sin deterioro durante el ensayo. B) Varilla deteriorada obtenida del talud derecho del km 38+600 RN-27. C) Zona de falla de la varilla sin deterioro, se observa la reducción de la sección transversal. D) Zona de falla en la varilla deteriorada, la falla se presentó en la sección más delgada de la varilla, tal como se esperaba.

En la figura anterior se puede observar la reducción en la sección transversal que se produjo en la zona de falla de la varilla sin deterioro, la cual tuvo lugar en la zona media de su longitud, este es un comportamiento típico de la falla en un material dúctil. La varilla deteriorada del km 38+600 falló en la zona más delgada, pero no presentó este comportamiento de reducción de la sección producto de la falla a tensión.

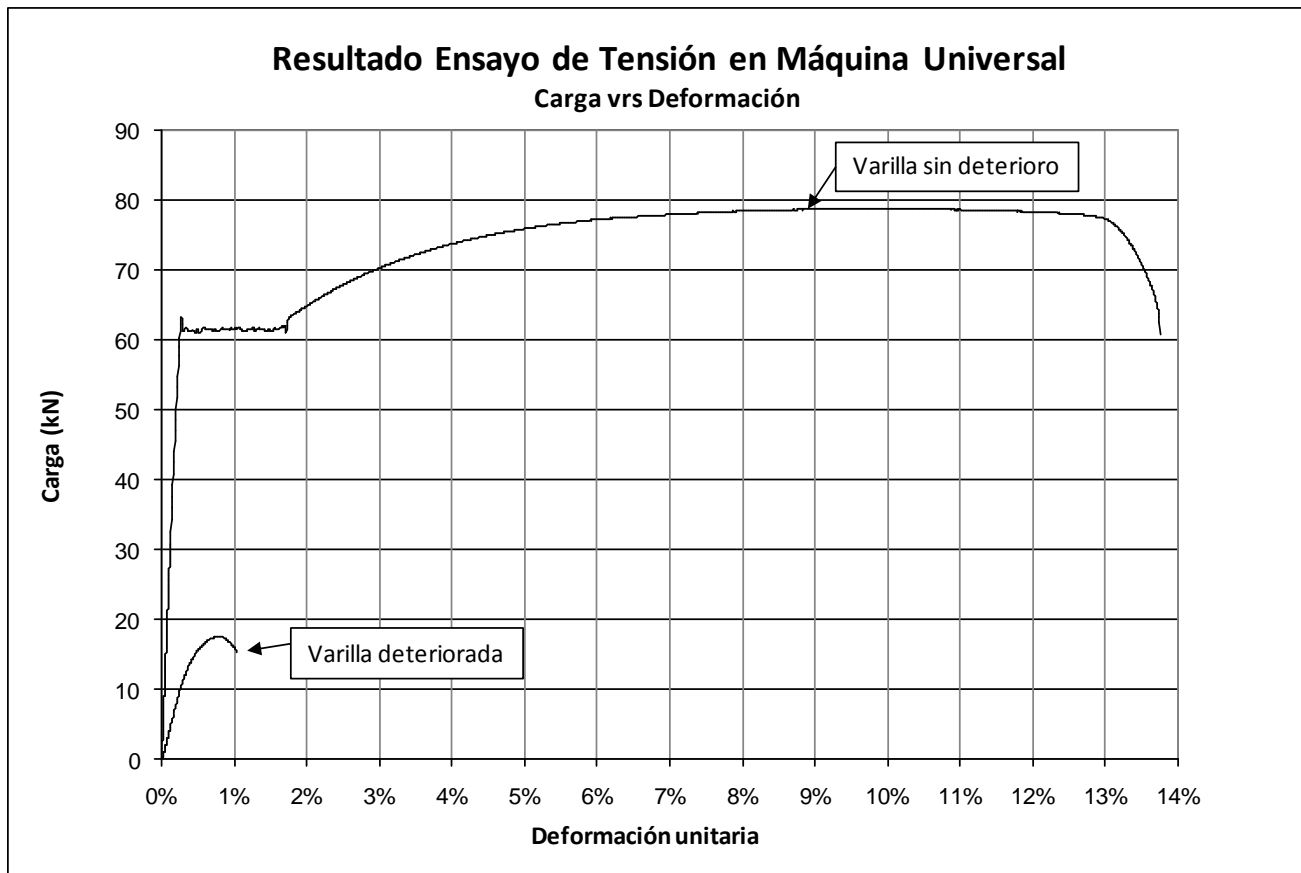
Gráfico 1. Relación Carga – Deformación Unitaria para ambas varillas, resultado del ensayo de tensión.

Según se observa, la varilla sin deterioro presenta un comportamiento elástico inicial, en el cual tiene capacidad de resistir elevadas cargas de tensión con bajas deformaciones, menores al 0,3%.

El comportamiento de la varilla deteriorada del km 38+600 presenta una tendencia muy diferente. Tal como se observa en el gráfico anterior, al aumentar la carga, inicialmente la varilla deteriorada experimenta una deformación que es aproximadamente lineal en relación a la carga aplicada.

Luego de superado el límite de proporcionalidad lineal, cerca del 0,4% de deformación, el crecimiento de la carga resistida empieza a decaer. Pasado este punto con muy poco aumento de la carga se alcanza la carga máxima y el material rápidamente alcanza el punto de falla.

Por lo tanto, la varilla deteriorada del km 38+600 presenta un comportamiento marcadamente frágil, no dúctil como la varilla sin deterioro.

Parámetro medido	Varilla sin deterioro	Varilla deteriorada	Relación entre valores
Carga máxima (kN)	78,73	17,52	4,5
Deformación unitaria en la falla	9,55%	0,78%	12,2

De acuerdo con estos resultados, la varilla sin deterioro tiene capacidad de resistir 4,5 veces más fuerza que la varilla deteriorada que estuvo inmersa en el medio ácido del talud del km 38+600, en la Ruta Nacional No.27. Además, la varilla sin deterioro registró una deformación unitaria 12,2 veces mayor que la varilla deteriorada al momento de alcanzar la falla. En resumen, la varilla deteriorada que fue ensayada para este informe soporta mucho menos carga, y con muy poca deformación falla de manera frágil. Los datos obtenidos prueban que en ese talud de la carretera San José – Caldera se están generando condiciones que provocan disminución de la capacidad del acero de resistir carga tensional, grados severos de corrosión, y pérdida de ductilidad del acero. Esta situación, así como la degradación del concreto y los diferentes deterioros descritos en este informe, afectan de manera directa la durabilidad y el desempeño de las obras de estabilización y protección construidas por el Concesionario en el talud con DAR del km 38+600.

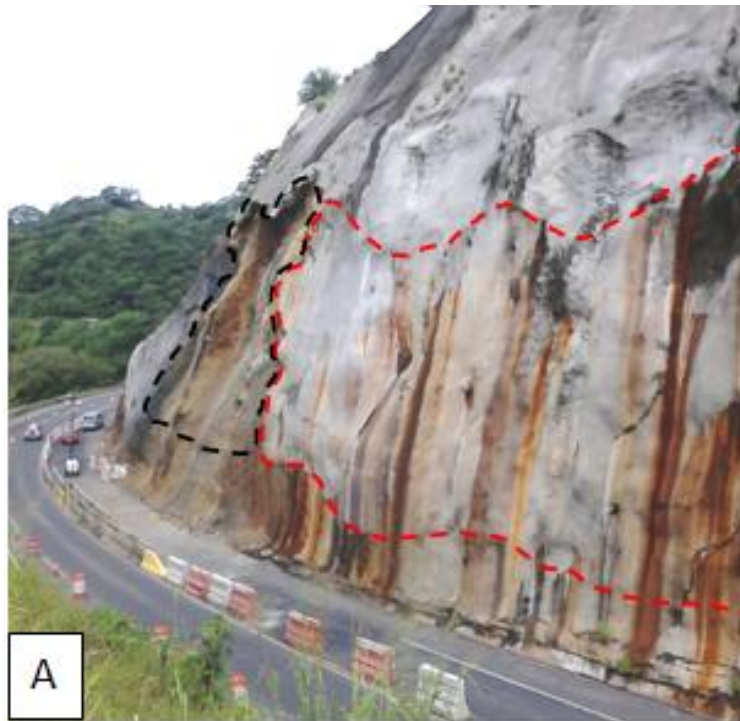
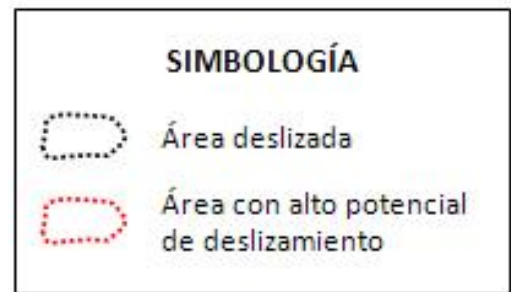
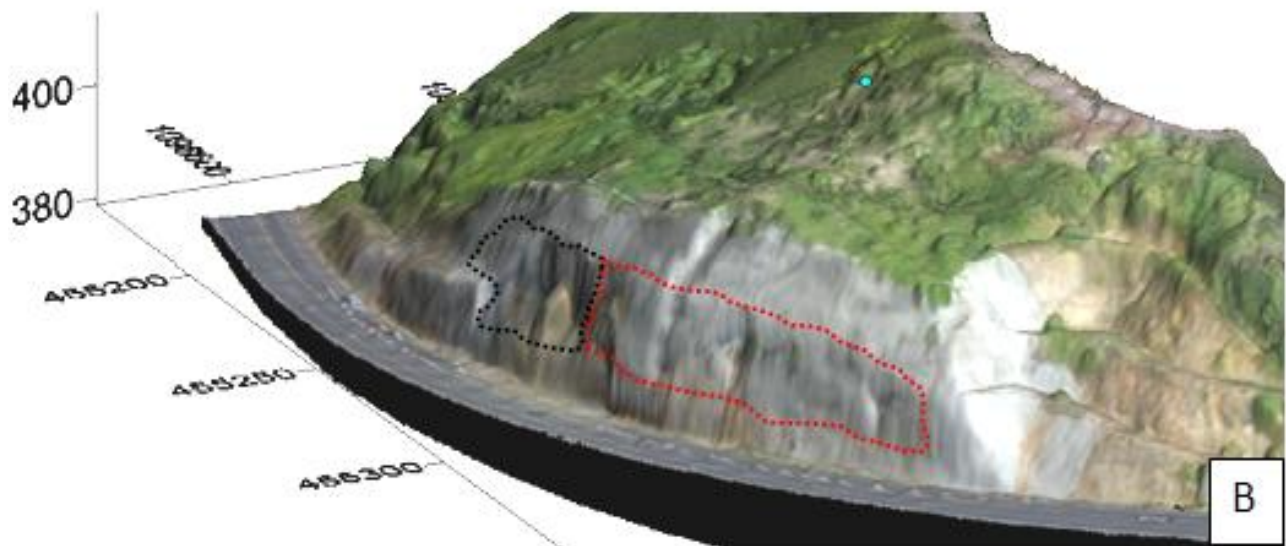
Entre los estacionamientos 38+500 y 38+600 se encontró evidencia de que los taludes están presentando DAR, se observaron además grietas en el concreto, eflorescencias, lixiviación de óxidos de hierro, así como pendientes y alturas similares a las que presentaban los sitios que han sufrido deslizamientos, por lo que se considera con alto potencial de experimentar también desprendimiento del concreto y caída de suelo y rocas.

Figura 49. Sectores con alto potencial de presentar deslizamientos, con base en el análisis de las geológicas, las condiciones geotécnicas actuales y la evolución del deterioro del concreto lanzado. A) Fotografía de la zona aledaña al deslizamiento del 9 de agosto. B) Modelo de elevación digital, perspectiva completa del talud del km 38+500 al 38+600 LD, se detalla en rojo la zona que presenta condiciones muy similares a las del sector del deslizamiento.

En las figuras 48 y 49 se destacan algunos de estos sectores con alto potencial de sufrir deslizamientos. Se considera urgente diseñar e implementar un plan de intervención para estos sectores, recomendamos que se incluyan medidas en el corto plazo para disminuir la exposición de los usuarios al riesgo derivado de la caída de suelo, rocas y concreto sobre la carretera.

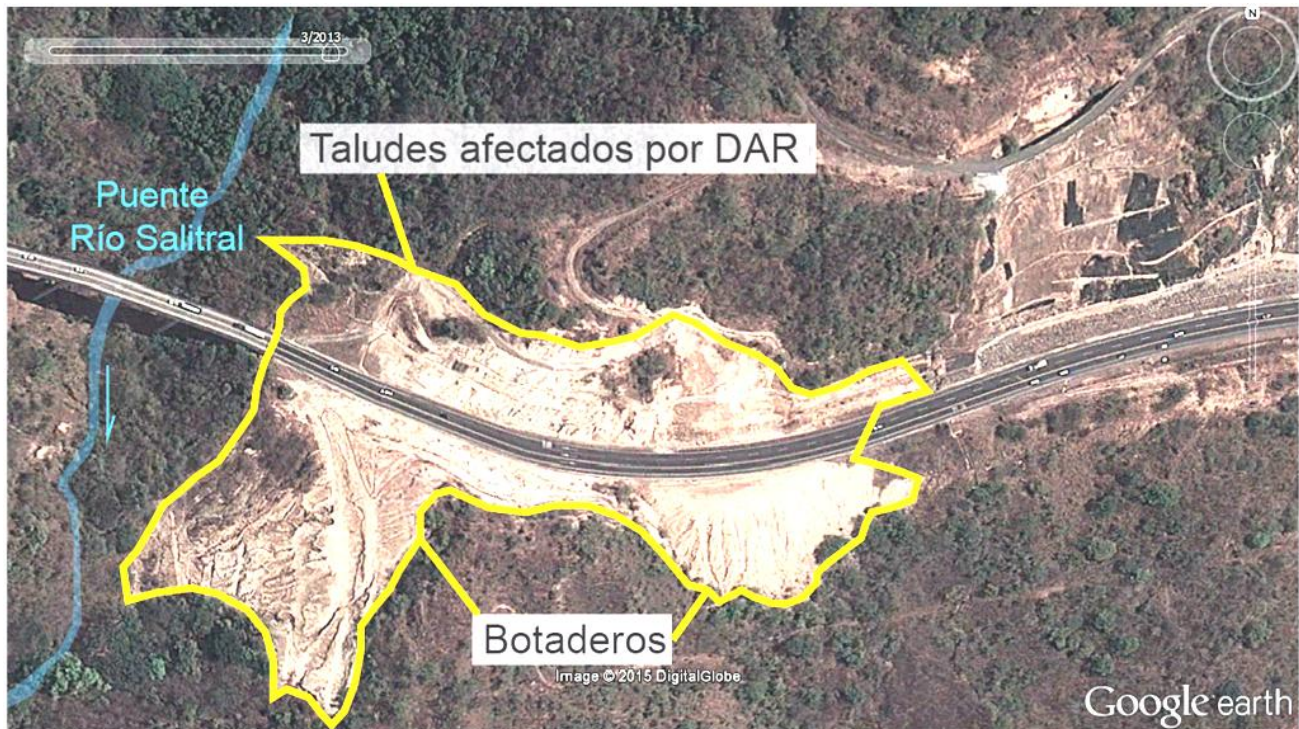
Además de los taludes afectados por DAR a los lados de la carretera en el km 48+000, hay dos sitios más en este sector a los que se les debe prestar más atención, debido a que deben estar siendo afectados por el DAR.

Figura 55. Se muestran los taludes del km 48+000 que presentan DAR, los botaderos y el puente sobre el río Salitral.

Para este sitio se recomienda considerar lo siguiente: Determinar cuál es el estado actual de las pilas, bastiones y otras estructuras de concreto y acero del puente sobre el río Salitral y determinar si han sido afectadas por el DAR. Determinar cuál es el nivel de pH de los lixiviados que están saliendo de los botaderos. También implementar un programa de monitoreo constante durante un periodo de tiempo de al menos un año donde se hagan mediciones de pH de las aguas de río Salitral en la parte superior de la cuenca y en el mismo sitio del puente.

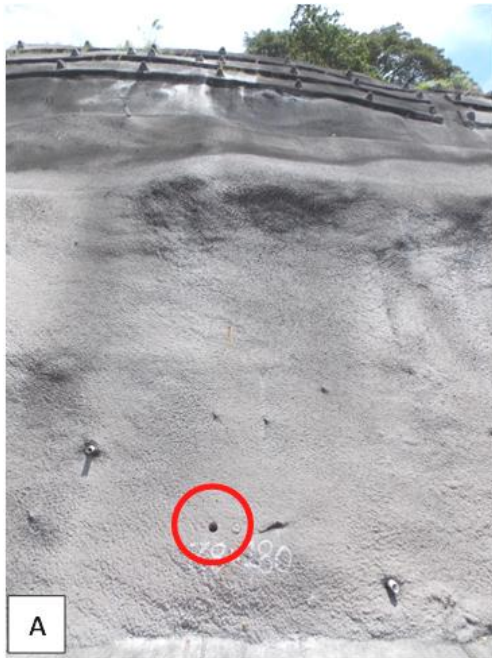
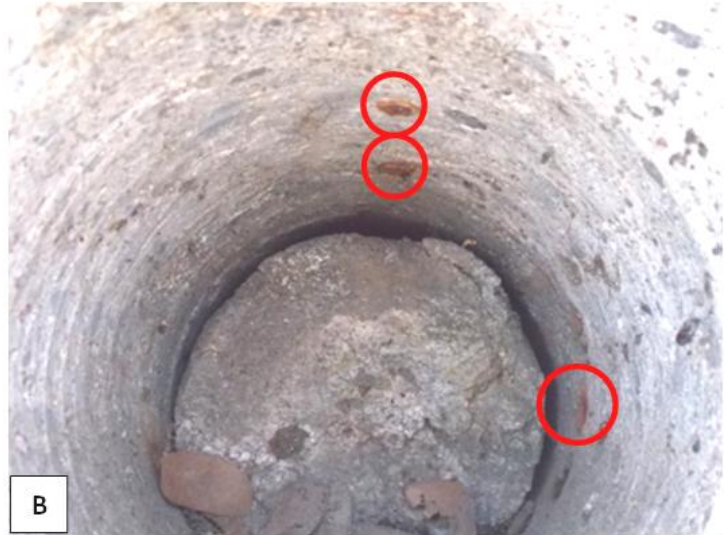
Figura 57. Sitio de extracción del núcleo No.3., km 38+180. A) Vista general del talud y del punto de extracción. B) Interior de la perforación, se detalla el corte en las varillas que fueron extraídas como parte del núcleo de concreto.
