Laboratorio Nacional de
Materiales y Modelos Estructurales

**INFORME DE EVALUACIÓN Y FISCALIZACIÓN
RUTA NACIONAL No.27
TALUDES KM 38+600**

LM-PI-UGERVN-008-2015

San José, Costa Rica
Noviembre, 2015

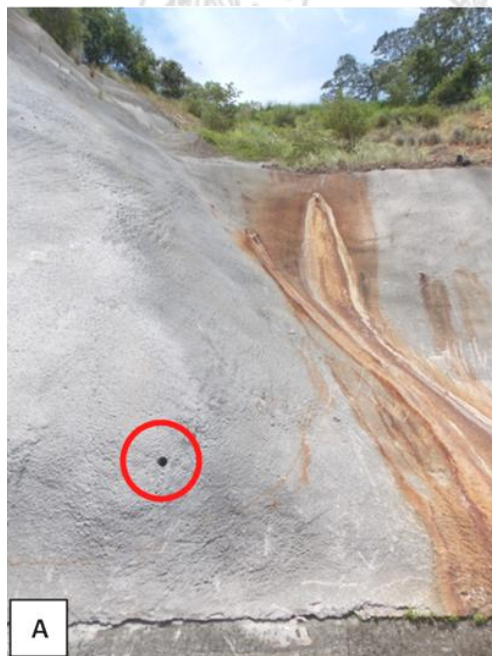
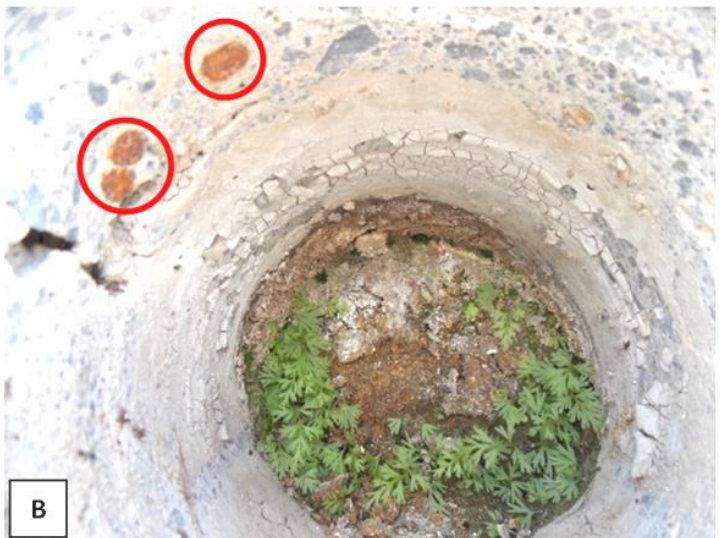
Figura 58. Sitio de extracción del núcleo No.4., km 38+515. A) Vista general del talud y del punto de la extracción. Al lado derecho del sitio de extracción se observan patinas de hierro y sales sobre el concreto. B) Interior de la perforación, se detalla el corte de las varillas que fueron extraídas como parte del núcleo de concreto.

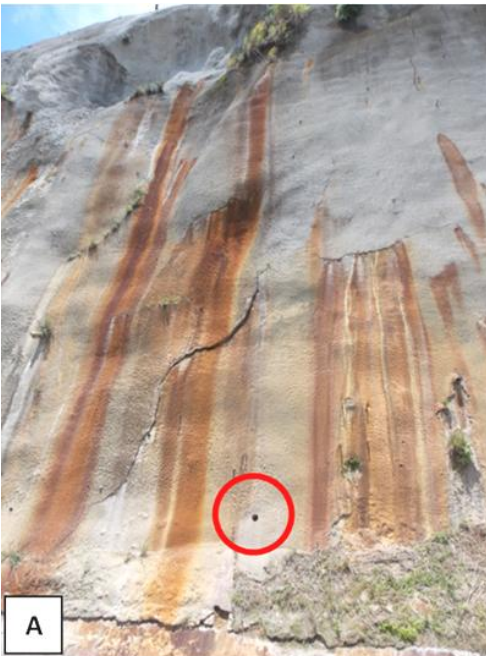
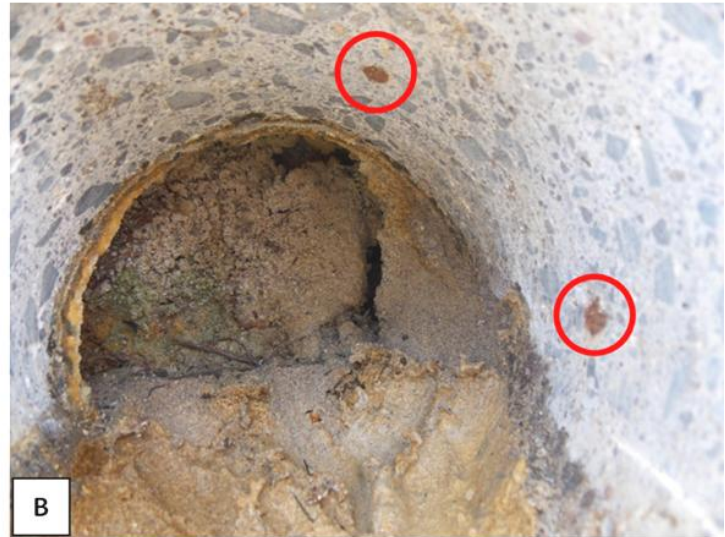
Figura 59. Sitio de extracción del núcleo No.5., km 38+570. A) Vista general del talud y del punto de la extracción. B) Interior de la perforación, se detalla el corte de las varillas que fueron extraídas como parte del núcleo de concreto.

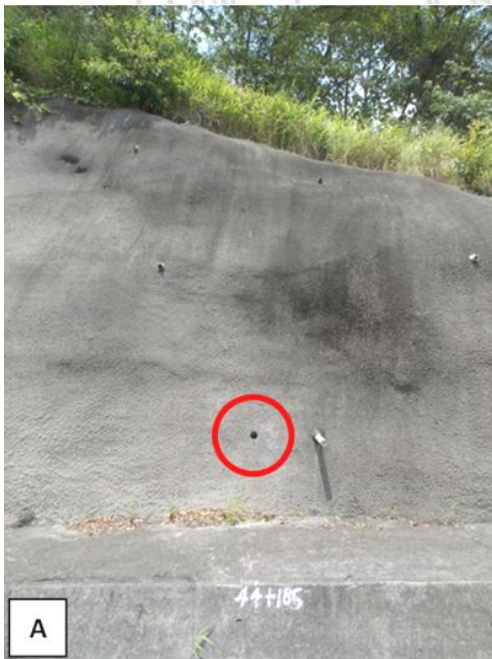
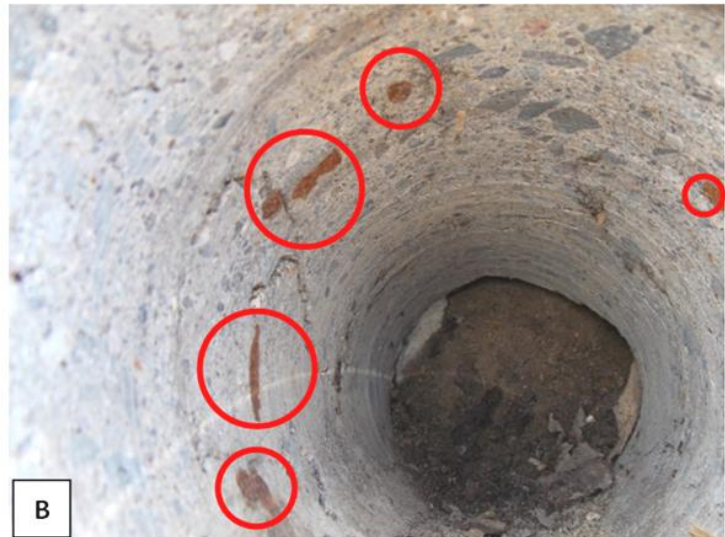
Figura 60. Sitio de extracción del núcleo No.8., km 44+185. A) Vista general del talud y del punto de la extracción. B) Interior de la perforación, se detalla el corte de las varillas que fueron extraídas como parte del núcleo de concreto.

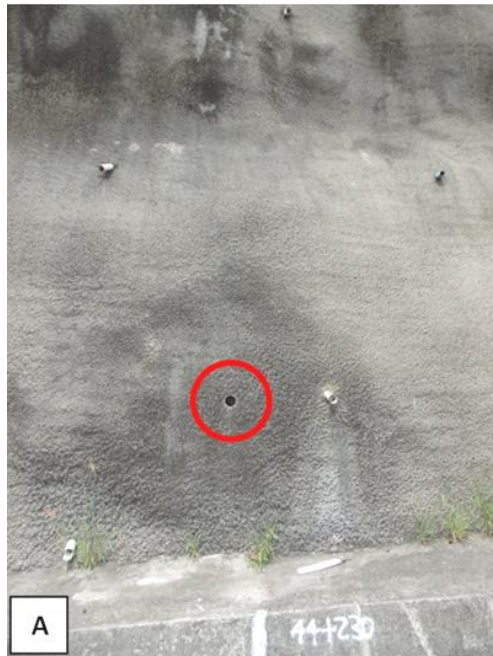
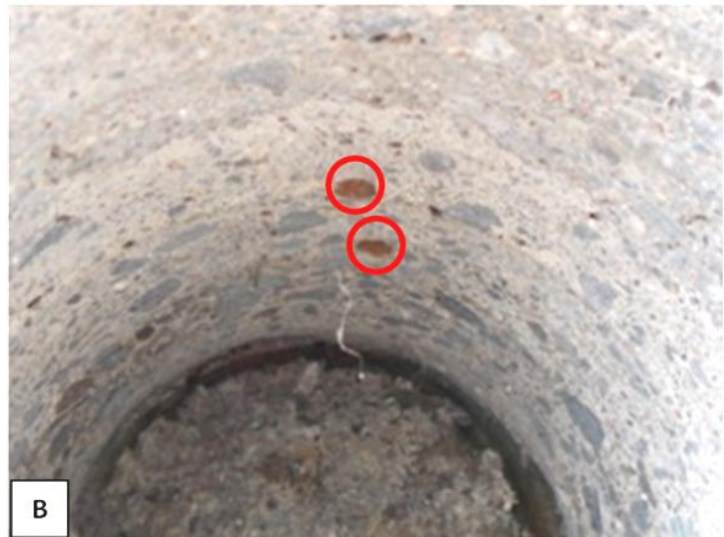
Figura 61. Sitio de extracción del núcleo No.9., km 44+230. A) Vista general del talud y del punto de la extracción. B) Interior de la perforación, se detalla el corte de las varillas que fueron extraídas como parte del núcleo de concreto.

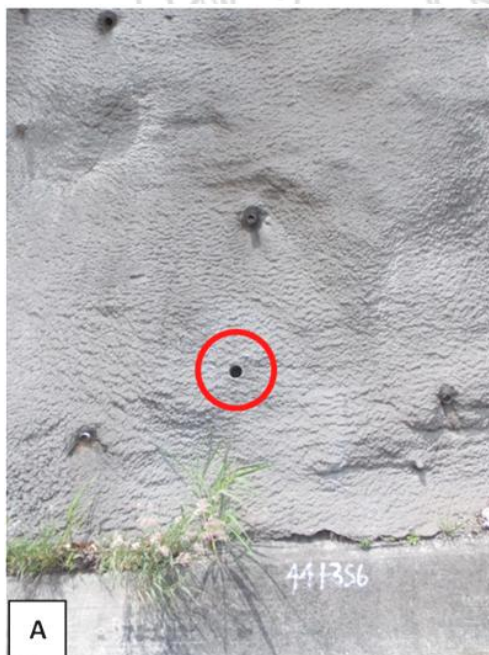
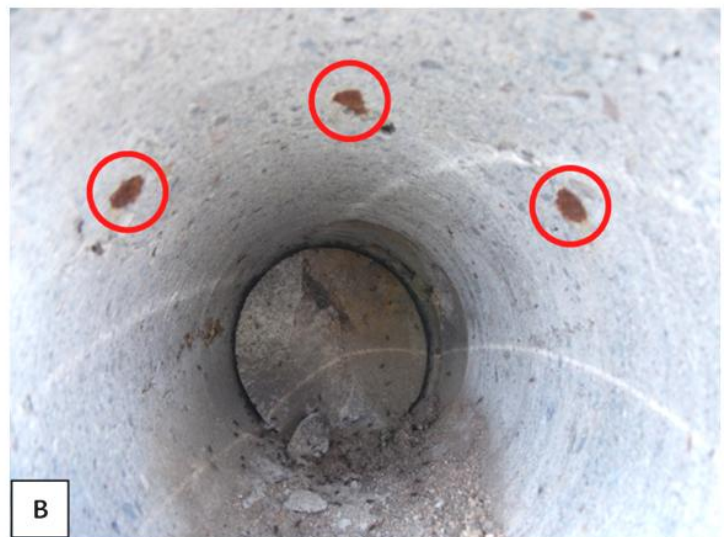
Figura 62. Sitio de extracción del núcleo No.10., km 44+356. A) Vista general del talud y del punto de la extracción. B) Interior de la perforación, se detalla el corte de las varillas que fueron extraídas como parte del núcleo de concreto.

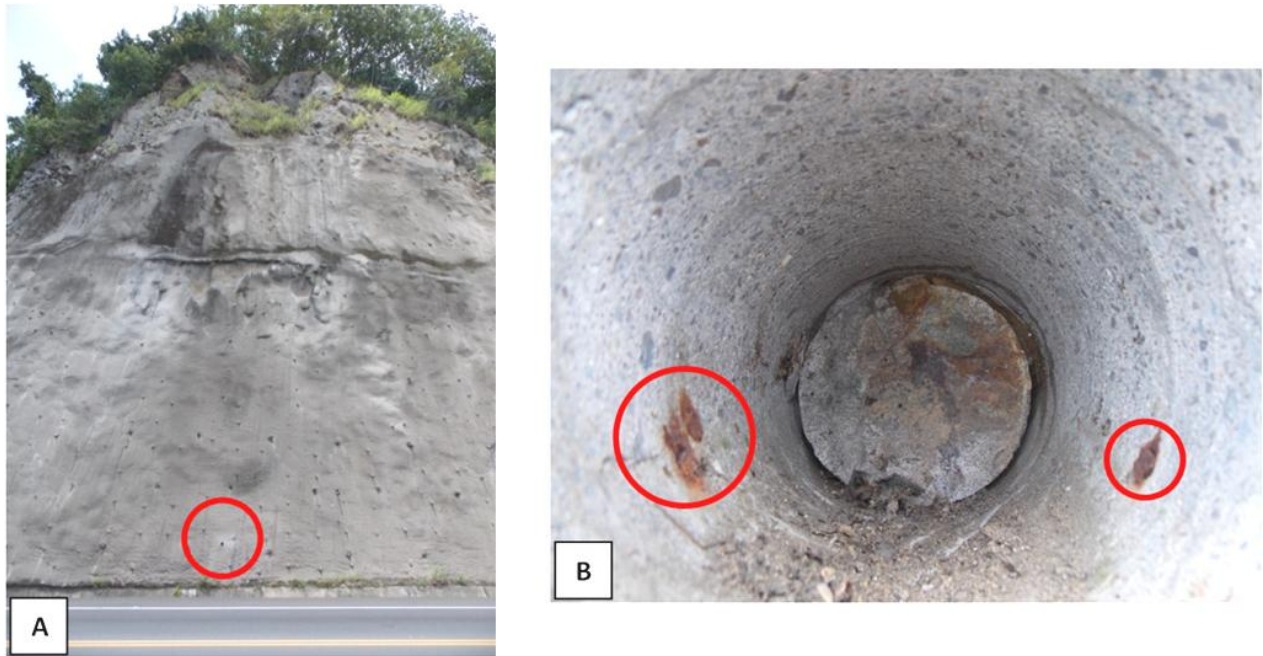
Figura 63. Sitio de extracción del núcleo No.11., km 44+376. A) Vista general del talud y del punto de la extracción. B) Interior de la perforación, se detalla el corte de las varillas que fueron extraídas como parte del núcleo de concreto.

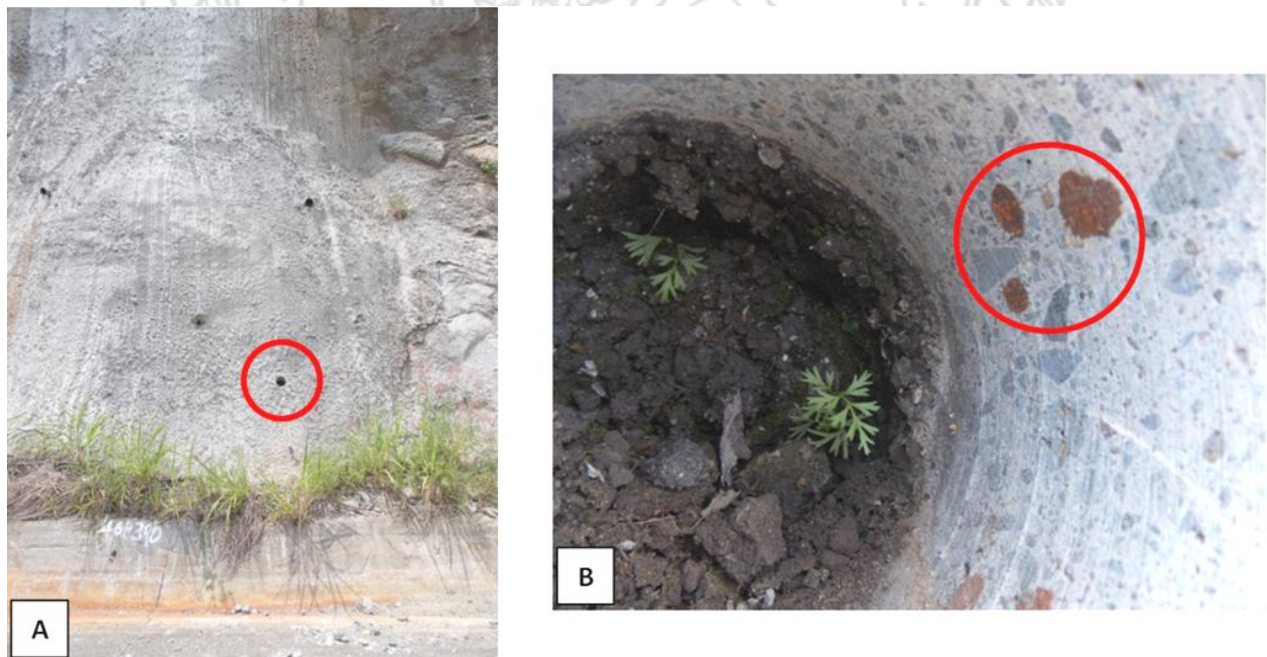
Figura 64. Sitio de extracción del núcleo No.16., km 46+390. A) Vista general del talud y del punto de la extracción. B) Interior de la perforación, se detalla el corte de las varillas que fueron extraídas como parte del núcleo de concreto.

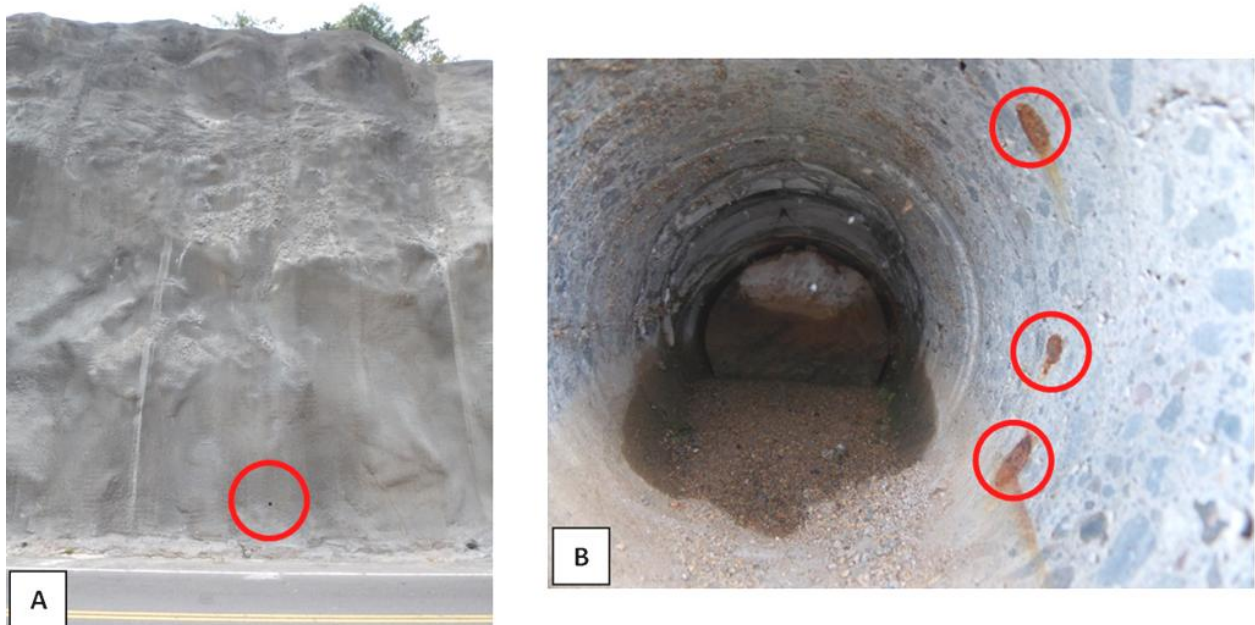
Figura 65. Sitio de extracción del núcleo No.18., km 46+440. A) Vista general del talud y del punto de la extracción. B) Interior de la perforación, se detalla el corte de las varillas que fueron extraídas como parte del núcleo de concreto.

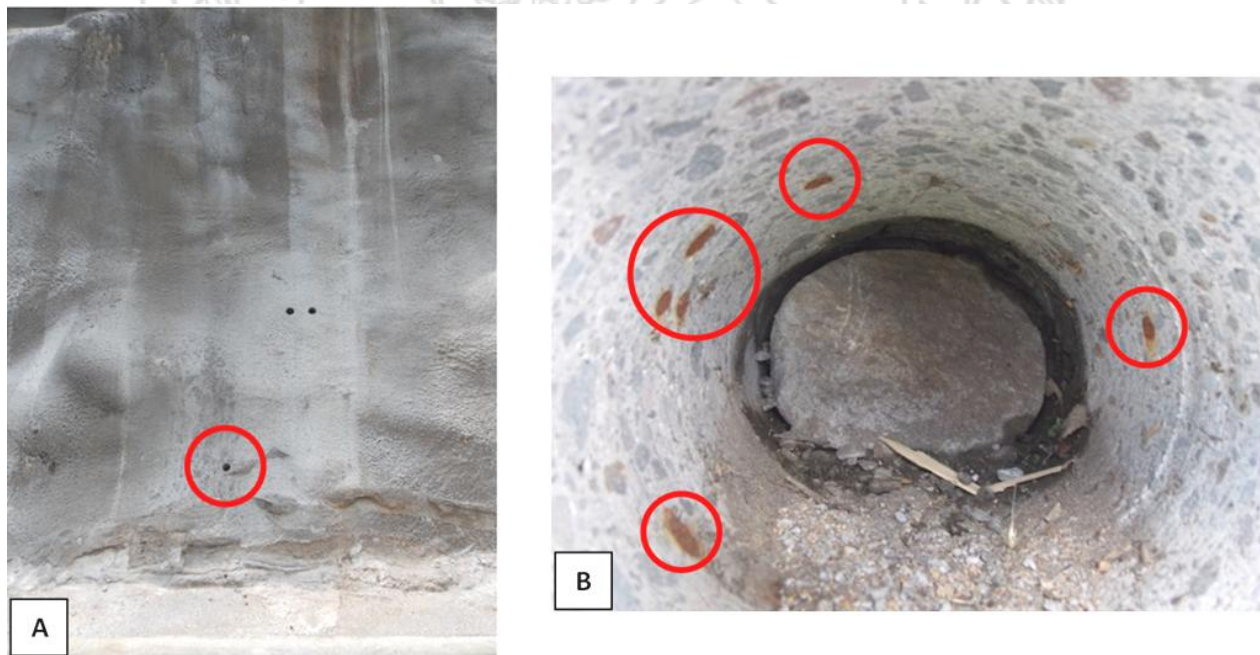
Figura 66. Sitio de extracción del núcleo No.19., km 46+470. A) Vista general del talud y del punto de la extracción. B) Interior de la perforación, se detalla el corte de las varillas que fueron extraídas como parte del núcleo de concreto.

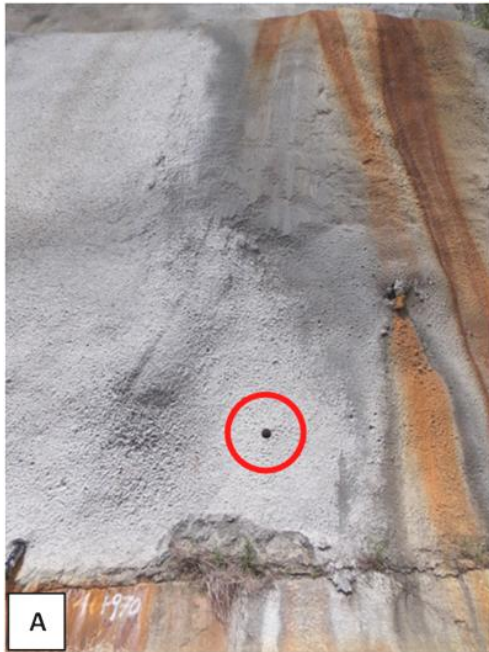
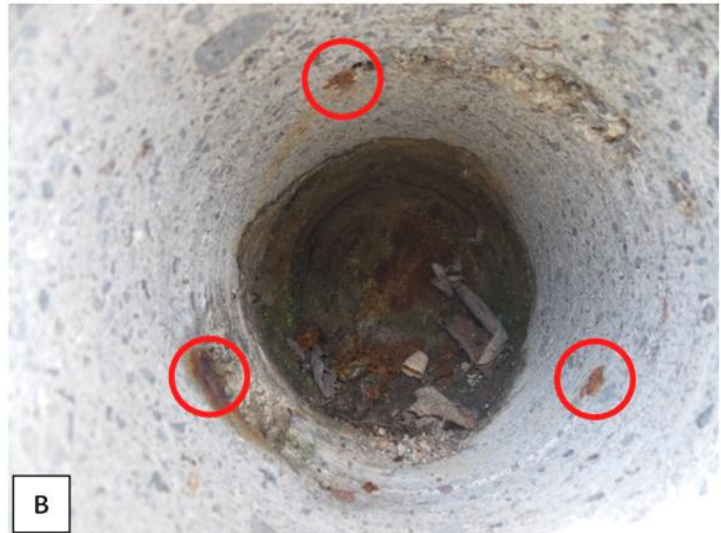
Figura 67. Sitio de extracción del núcleo No.20., km 46+970. A) Vista general del talud y del punto de la extracción. B) Interior de la perforación, se detalla el corte de las varillas que fueron extraídas como parte del núcleo de concreto.

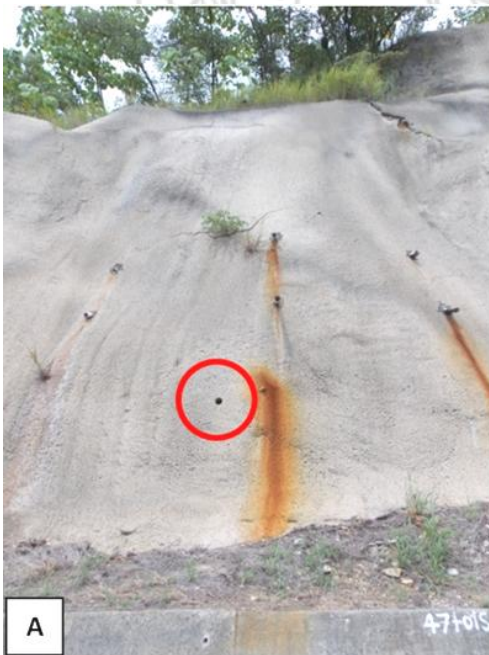
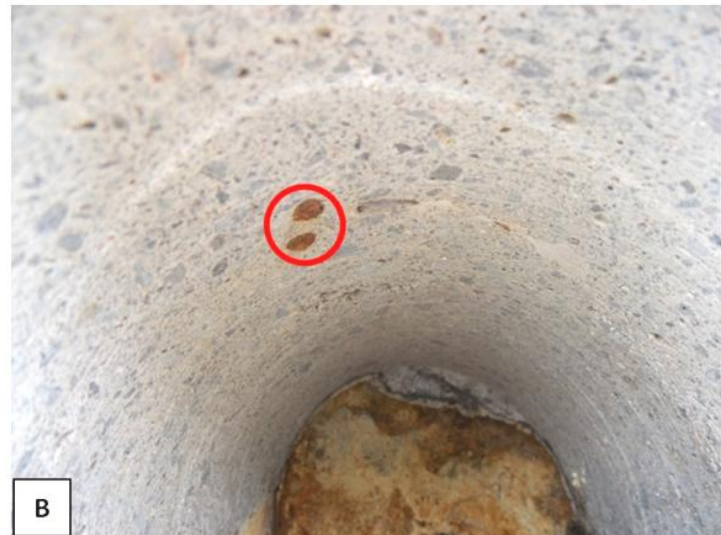
Figura 68. Sitio de extracción del núcleo No.22., km 47+015. A) Vista general del talud y del punto de la extracción. B) Interior de la perforación, se detalla el corte de las varillas que fueron extraídas como parte del núcleo de concreto.

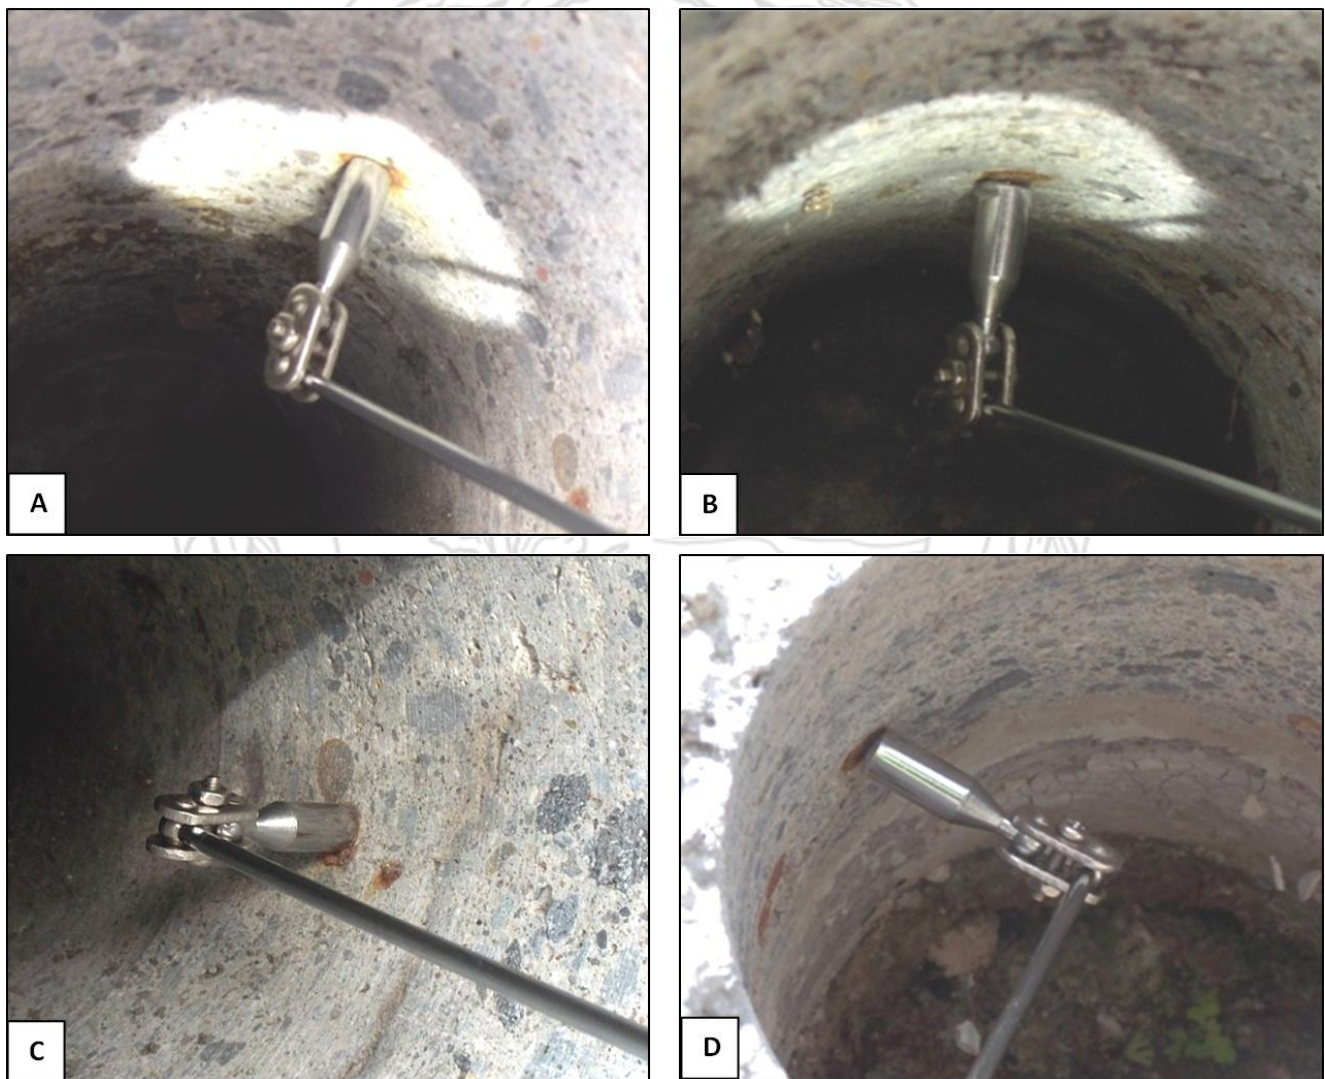
Según se observa en las figuras anteriores, en estos taludes los núcleos de concreto fueron extraídos junto con las varillas de la malla electrosoldada. En 18 de los 19 sitios que fueron inspeccionados por el LanammeUCR fue posible identificar la presencia de varillas de acero en la superficie de corte del concreto, consecuentemente estas varillas formaban parte los núcleos de concreto que fueron extraídos.

Figura 69. Verificación de la presencia de varillas en las superficies de corte. A) km 38+150, B) km 38+180, C) km 38+150, D) km 38+515.

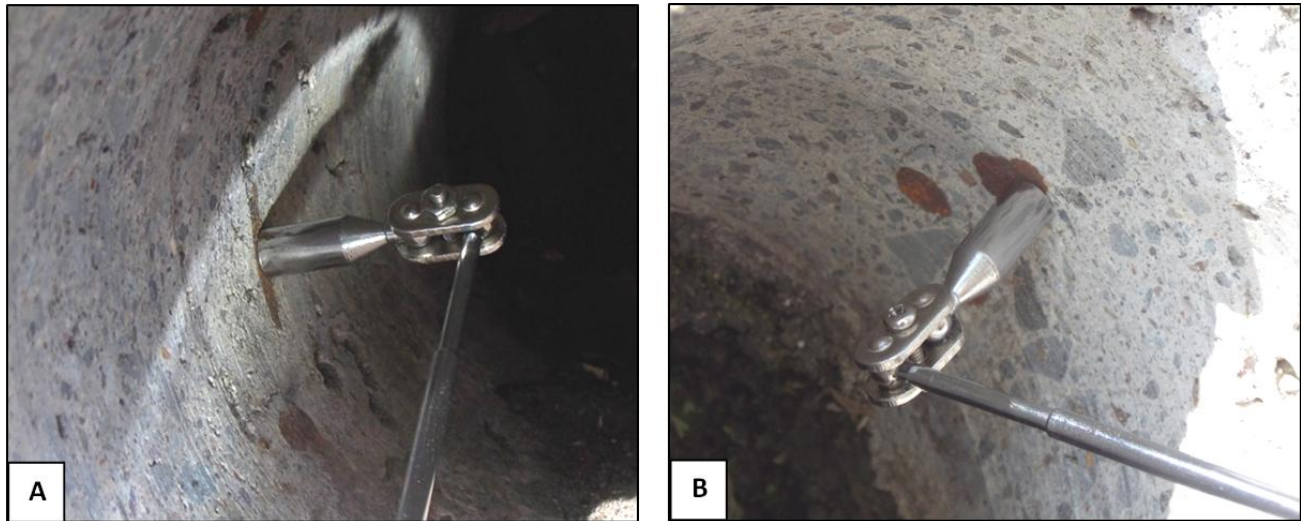
Figura 69. Verificación de la presencia de varillas en las superficies de corte. A) km 44+185, B) km 46+390.
