LM-PI-GM-INF-02-2015

INFORME GENERAL SOBRE CONDICIÓN DE PUENTES EN EL CANTÓN DE BUENOS AIRES DE PUNTARENAS

Preparado por:
Unidad de Gestión Municipal

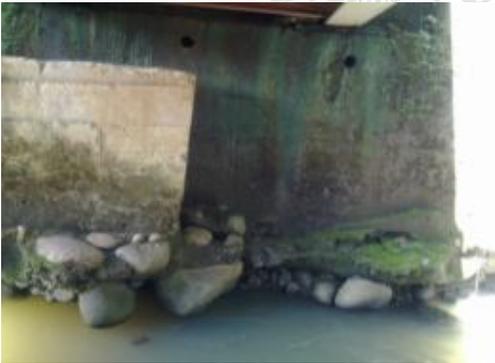
<p>Socavación en bastión</p>	<p>Los bastiones antiguos muestran la condición de socavación de material que se da en este punto. Esta afectación se ha extendido hacia los bastiones actuales.</p>	<p>Los bastiones del puente pueden presentar deformaciones y asentamientos diferenciales que ocasionarían problemas de estabilidad del puente.</p>	<p>Realizar obras de sustitución del material socavado y obras de prevención en las cercanías de las cimentaciones.</p>

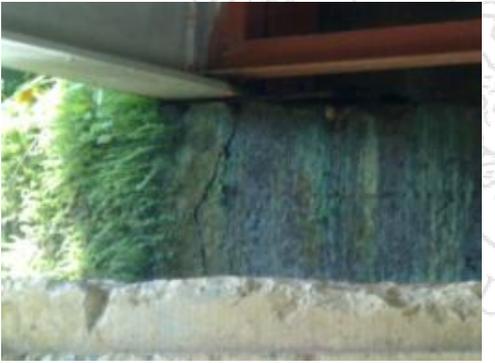
<p>Fractura de bastión cerca de zona de apoyo de vigas</p>	<p>Fractura en bastión directamente alineada con zona de apoyos, posible falla por sobrecarga, deficiente resistencia del concreto o asentamiento de la subestructura.</p>	<p>Existe un riesgo asociado a propagación de la grieta y separación del bastión. También se corre el riesgo de mayores daños en esta zona que generarían un asentamiento de esta viga.</p>	<p>Debe analizarse con mayor detalle la condición de esta grieta, pues dependiendo de la extensión sería necesario reforzar el bastión. Si la grieta no se ha propagado se puede reparar localmente utilizando epóxicos.</p>

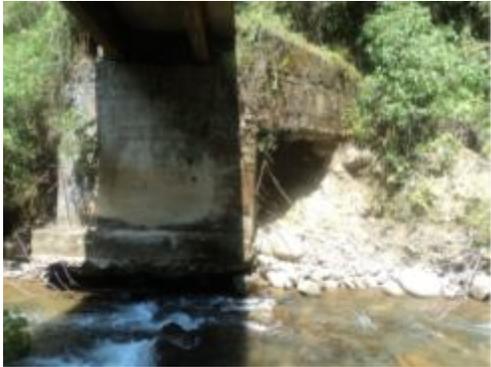
<p>Perdida de material relleno aproximación</p>	<p>Se tiene pérdida del material en uno de los accesos por debajo del aletón.</p>	<p>El principal riesgo es que se pierda el acceso al puente de continuarse con este proceso de erosión del material.</p>	<p>Se considera necesario construir una extensión del aletón que impida la salida de este material. Evidentemente será necesario restituir el material perdido.</p>

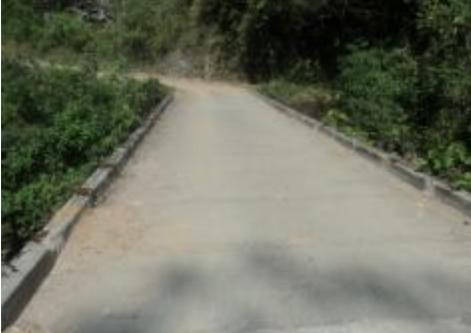
<p>Ausencia de barandas</p>	<p>No hay barandas en el puente, tampoco es posible observar un sistema de canalización de vehículos en la entrada en curva del puente.</p>	<p>Existe el riesgo de caída de los vehículos y peatones al cauce del río. La situación del alineamiento en curva en un acceso del puente facilitaría un accidente grave.</p>	<p>Es necesario colocar barandas en el puente y un sistema de contención que canalice los vehículos en el acceso mostrado.</p>

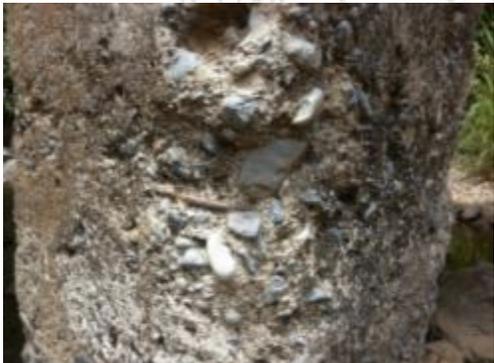
<p data-bbox="284 1625 573 1652">Daños en pila por impacto</p>	<p data-bbox="716 1262 966 1451">Hay evidencia de impactos en la pila del puente, posiblemente causadas por rocas arrastradas por el río durante las crecientes.</p>	<p data-bbox="992 1262 1230 1486">El acero interno está sometido a un proceso de corrosión y degradación al estar expuesto. Se facilita la formación de grietas.</p>	<p data-bbox="1256 1262 1511 1451">Se podría construir una protección alrededor de la pila (encamisado) concreto reforzado que corrija este problema.</p>

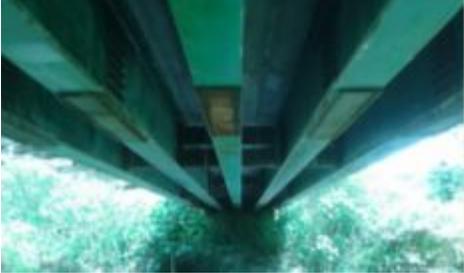
<p>Oxidación en placas de unión</p>	<p>Las placas de unión entre vigas no cuentan con sistema de protección contra la corrosión.</p>	<p>Las placas pueden degradarse rápidamente si no se protegen. Estos elementos son fundamentales pues son el medio de transferencia de carga a través de las vigas principales.</p>	<p>Aplicar un sistema de protección contra la corrosión que impida la formación de óxido en estos elementos.</p>

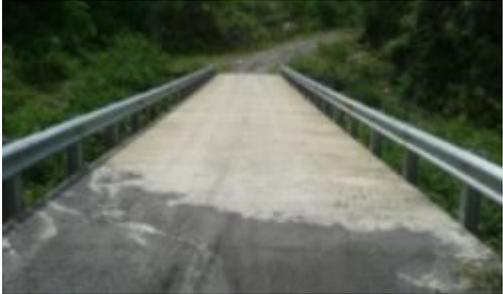
<p>Labores de mantenimiento</p>	<p>El puente necesita labores de limpieza y mantenimiento periódicas para conservar su buena condición.</p>	<p>El principal riesgo es la degradación general del puente si no se aplican medidas periódicas de mantenimiento.</p>	<p>Desarrollar un programa de mantenimiento preventivo que incluya limpieza de los elementos, aplicación de pintura, inspecciones de rutina al menos cada dos años.</p>

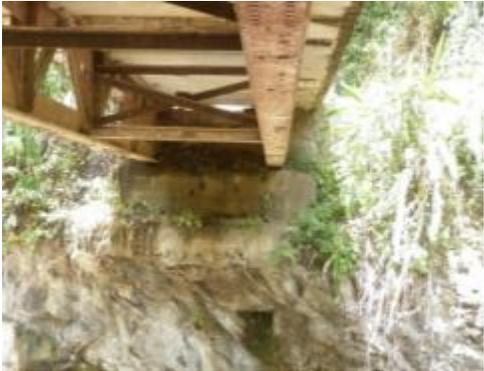
<p>Viga cabezal apoyada sobre rocas</p>	<p>La condición de apoyo de un extremo del puente consiste en una viga cabezal apoyada sobre un macizo rocoso.</p>	<p>La condición de apoyo es impredecible, pues la formación rocosa se puede degradar de forma acelerada ante un sismo o una sobrecarga en el puente.</p>	<p>Debería considerarse la readecuación de este apoyo por un sistema de bastión que podría estar anclado al macizo rocoso.</p>

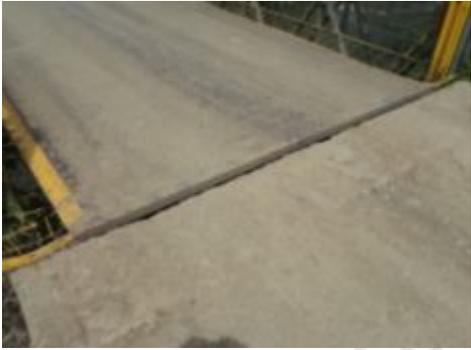
<p data-bbox="318 737 542 770">Desgaste en láminas</p>	<p data-bbox="721 363 967 520">Se identificó un inicio de desgaste en las láminas del puente que funcionan como superficie de ruedo.</p>	<p data-bbox="993 363 1232 617">Un posible desgaste excesivo puede generar problemas de seguridad vial a los vehículos y peatones especialmente en época lluviosa.</p>	<p data-bbox="1258 363 1511 646">Monitorear la condición de la superficie de ruedo y en caso de observarse pulimiento excesivo o fracturas en la lámina sustituir la lámina por una de propiedades similares.</p>

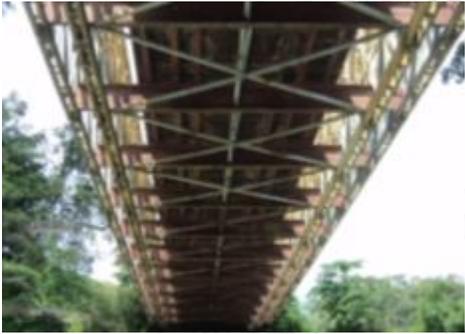
<p data-bbox="232 1165 631 1199">Inicios de oxidación en parte inferior</p>	<p data-bbox="721 806 967 995">Existen focos de oxidación en algunos elementos del puente, especialmente en los elementos de arrioste lateral.</p>	<p data-bbox="993 806 1232 1026">La oxidación puede convertirse en poco tiempo en corrosión que genere pérdida de sección y fallas en uniones entre elementos.</p>	<p data-bbox="1258 806 1511 1121">Si bien en este tipo de puentes el proceso de oxidación ocurre en mayor tiempo, de tenerse puntos de unión o elementos ya oxidados debe aplicarse un sistema de protección contra la corrosión.</p>

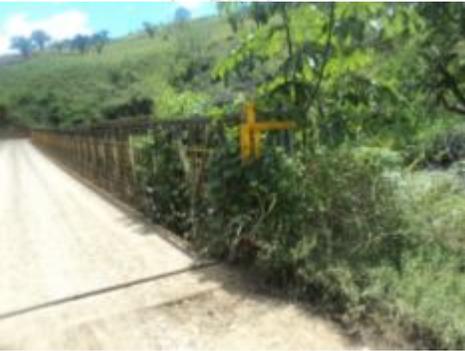
<p data-bbox="232 1644 631 1677">Labores de mantenimiento rutinario</p>	<p data-bbox="721 1264 967 1360">Existe abundante vegetación adherida a barandas y bastiones.</p>	<p data-bbox="993 1264 1232 1423">La ausencia de mantenimiento reduce la vida útil de los puentes en general.</p>	<p data-bbox="1258 1264 1511 1518">Implementar un programa de mantenimiento rutinario que incluya la limpieza de elementos expuestos a crecimiento de vegetación.</p>

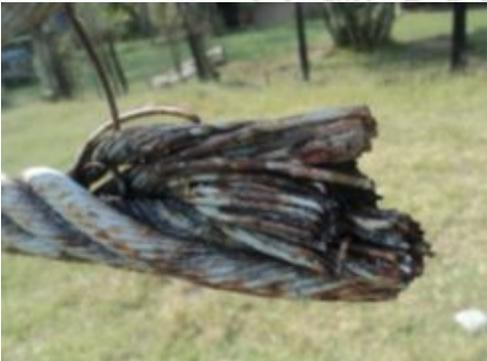
<p>Cables principales con corrosión</p>	<p>Los cables principales del puente muestran corrosión y ausencia de protección.</p>	<p>Los cables principales son el principal componente de este tipo de puentes, la corrosión reduciría la capacidad del puente y eventualmente podría provocar una falla repentina.</p>	<p>Realizar una limpieza profunda de los cables removiendo la oxidación y aplicar un sistema de protección contra la corrosión.</p>

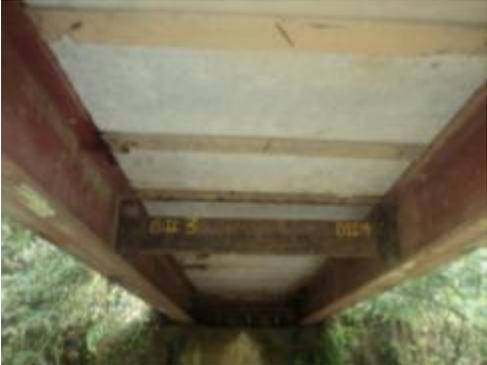
<p>Inicios de oxidación en vigas</p>	<p>Las vigas muestran inicios de oxidación.</p>	<p>La presencia de oxidación es el inicio de la corrosión, la cual genera daños considerables en las vigas (reducción de sección, delaminación y pérdida de capacidad soportante)</p>	<p>Realizar una remoción completa de la oxidación superficial y aplicar un sistema de protección contra la corrosión.</p>

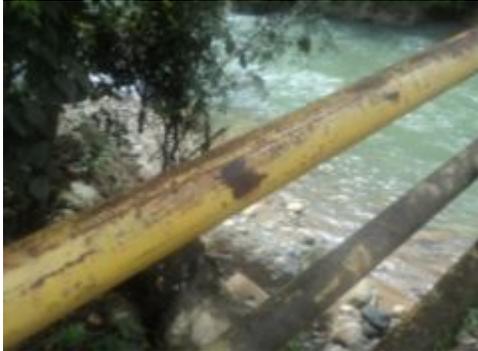
<p data-bbox="272 781 586 808">Daños menores en barandas</p>	<p data-bbox="719 428 969 590">Las barandas presentan daños menores y desprendimientos localizados de pintura.</p>	<p data-bbox="992 428 1235 783">El deterioro observado está en una etapa inicial, de no atenderse este tipo de daños con el paso del tiempo las barandas perderían eventualmente su capacidad de resistir un impacto (corrosión).</p>	<p data-bbox="1256 428 1511 590">Aplicar un sistema de protección contra corrosión a las barandas de forma periódica.</p>

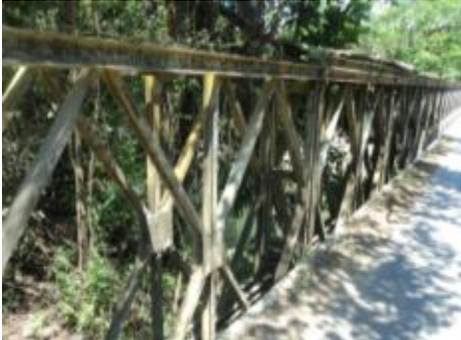
<p>Oxidación de vigas laterales</p>	<p>Las vigas laterales muestran oxidación y acumulación de vegetación.</p>	<p>Estos elementos son los responsables de la capacidad soportante del puente, por lo que su deterioro afecta directamente su funcionalidad.</p>	<p>Debe realizarse una limpieza profunda a la totalidad de los elementos y aplicar un sistema de protección contra la corrosión.</p>

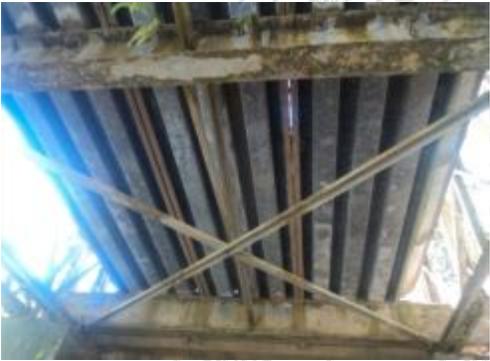
<p>Daños en elementos del tablero</p>	<p>Los elementos del tablero muestran oxidación localizada y crecimiento de vegetación.</p>	<p>Los daños en el tablero resultan en deformaciones en la superficie de ruedo, estos elementos son más susceptibles al daño al estar más tiempo expuesto a la humedad.</p>	<p>Debe realizarse una limpieza profunda a la totalidad de los elementos y aplicar un sistema de protección contra la corrosión.</p>

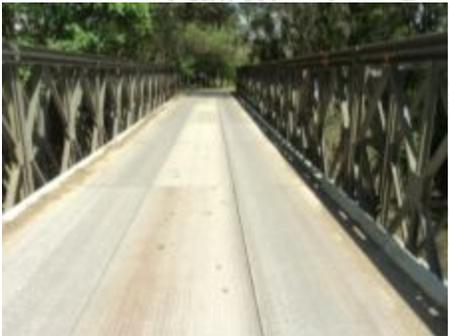
<p>Desgaste en láminas de piso</p>	<p>Existe un desgaste de la superficie de ruedo, especialmente en las huellas vehiculares.</p>	<p>El desgaste excesivo puede provocar accidentes por falta de fricción de los vehículos.</p>	<p>En caso de identificarse desgaste excesivo se deben sustituir los componentes.</p>

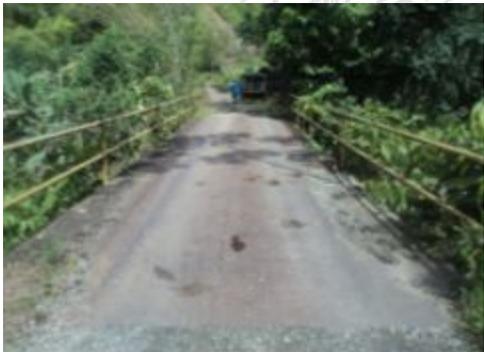
<p>Desgaste de la superficie de ruedo</p>	<p>La superficie de ruedo muestra desgaste y aberturas en las uniones.</p>	<p>El desgaste en la superficie puede generar pérdida de fricción, aún más con los sedimentos acumulados. Las aberturas permiten el paso de agua hacia las vigas.</p>	<p>Se debe limpiar en su totalidad y evaluar si las láminas desgastadas deben ser sustituidas. Las uniones entre las láminas deben ser soldadas nuevamente para evitar aberturas.</p>

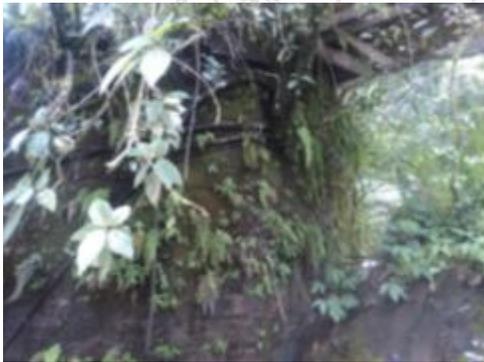
<p>Crecimiento de vegetación en bastiones</p>	<p>Existe una gran cantidad de vegetación y raíces adheridas al bastión.</p>	<p>Las raíces pueden ingresar en las grietas menores del bastión y generar fracturas del concreto.</p>	<p>Podar y retirar toda la vegetación presente en los bastiones.</p>

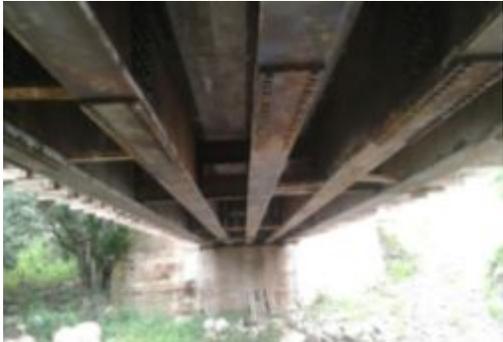
<p data-bbox="212 701 646 732">Oxidación de vigas y placas de conexión</p>	<p data-bbox="719 363 971 552">Las vigas en este puente fueron colocadas sin aplicarles previamente un sistema de protección.</p>	<p data-bbox="993 363 1234 617">La ausencia de esta protección haría que la vida útil del puente se reduzca considerablemente al facilitarse el crecimiento de la corrosión.</p>	<p data-bbox="1256 363 1513 520">Aplicar un sistema de protección contra la corrosión en la totalidad de vigas y placas de unión.</p>

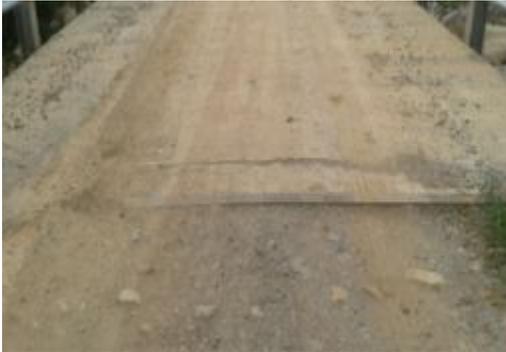
<p data-bbox="289 1150 571 1182">Mantenimiento necesario</p>	<p data-bbox="719 800 971 926">Se requiere un plan de mantenimiento periódico para este puente.</p>	<p data-bbox="993 800 1094 831">Ninguno.</p>	<p data-bbox="1256 800 1513 1054">Es necesario generar un plan de mantenimiento periódico que incluya mantenimiento de vigas, barandas, losa e inspecciones al menos cada dos años.</p>

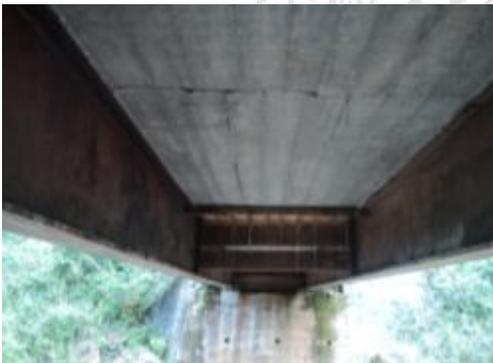
<p>Oxidación de vigas</p>	<p>Las vigas en este puente fueron colocadas sin aplicarles previamente un sistema de protección.</p>	<p>La ausencia de esta protección haría que la vida útil del puente se reduzca considerablemente al facilitarse el crecimiento de la corrosión.</p>	<p>Aplicar un sistema de protección contra la corrosión en la totalidad de vigas y placas de unión.</p>

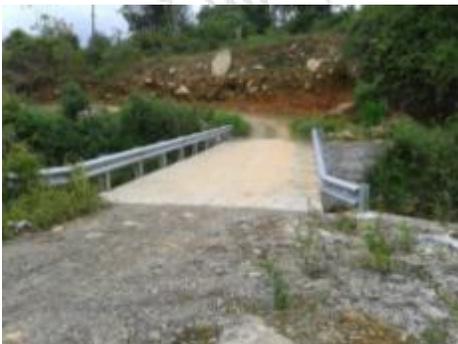
<p>Mantenimiento necesario</p>	<p>Se requiere un plan de mantenimiento periódico para este puente.</p>	<p>Ninguno.</p>	<p>Es necesario generar un plan de mantenimiento periódico que incluya mantenimiento de vigas, barandas, losa e inspecciones al menos cada dos años.</p>

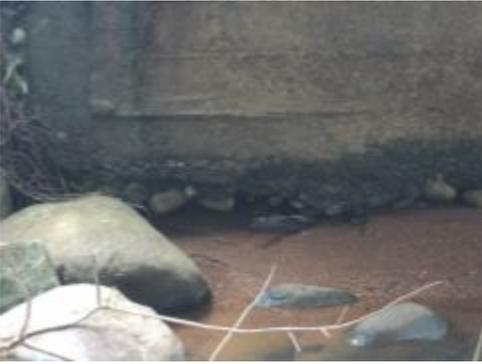
<p>Inicios de socavación</p>	<p>El material cercano al bastión se ha comenzado a erosionar.</p>	<p>Es posible que esta socavación avance rápidamente, lo cual generaría inestabilidad en el puente.</p>	<p>Realizar obras de restitución del material perdido y construir una protección en este punto.</p>

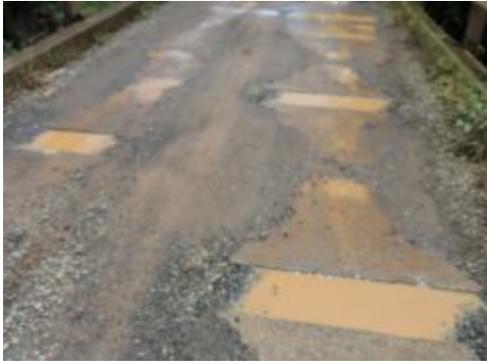
<p data-bbox="269 720 591 747">Daño en concreto entre-losas</p>	<p data-bbox="719 363 969 520">Las zonas intermedias entre las losetas muestran degradación y es posible que fallen en un corto plazo.</p>	<p data-bbox="992 363 1235 747">En este tipo de puentes estas zonas son las más vulnerables pues son fabricadas con concreto de menor calidad que las losetas, es posible que se den separaciones entre las losetas y agujeros en estos puntos.</p>	<p data-bbox="1256 363 1511 684">Se debe reconstruir estas zonas entre-losas utilizando concreto de una resistencia igual o superior a las losetas. No construir sobrecapa de concreto en la totalidad del puente.</p>

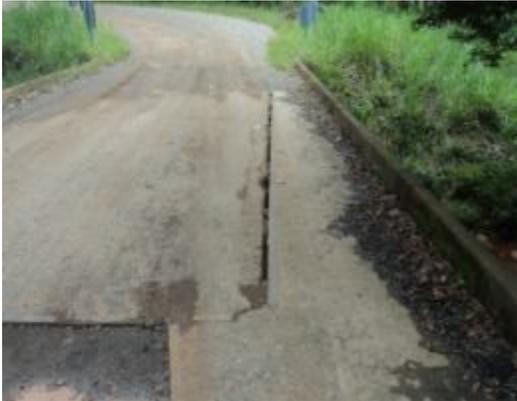
<p>Presencia de separación en superestructura</p>	<p>En el puente existe una separación en la superestructura producto de una ampliación del puente.</p>	<p>Esta abertura permite el paso de agua hacia los elementos del tablero.</p>	<p>Considerar la incorporación de un sello elastomérico, que impida el paso de agua y sedimento hacia los elementos del tablero.</p>

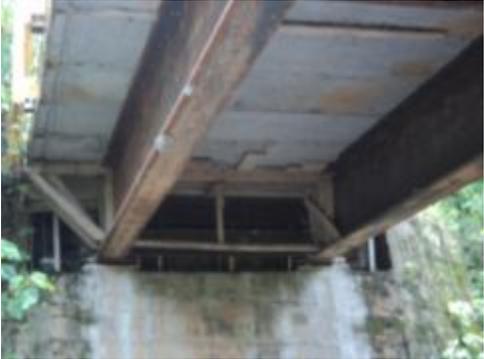
<p>Oxidación en vigas</p>	<p>Las vigas muestran un nivel de oxidación en la totalidad del área.</p>	<p>La oxidación presente puede ocasionar problemas en el corto plazo de corrosión, pérdida de sección, delaminación del acero.</p>	<p>Es necesario aplicar un sistema de protección a la totalidad de las vigas del puente, precedido de una actividad de limpieza y remoción del óxido presente.</p>

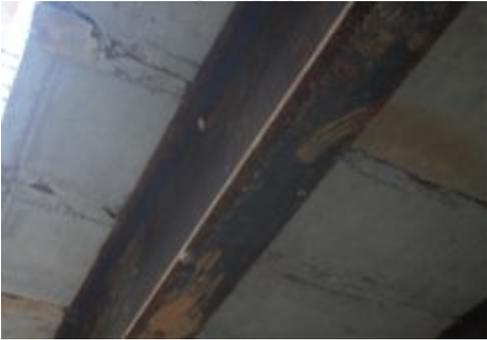
<p>Daños en bordes de losetas</p>	<p>Las losetas presentan daños en las orillas de las losetas.</p>	<p>Estos daños usualmente se presentan durante el transporte y colocación de las losetas, y pueden exponer el acero interno o generar agrietamientos mayores.</p>	<p>Monitorear si se presentan desprendimientos de concreto o incremento de los agrietamientos. Realizar reparaciones puntuales en caso de que quede acero expuesto.</p>

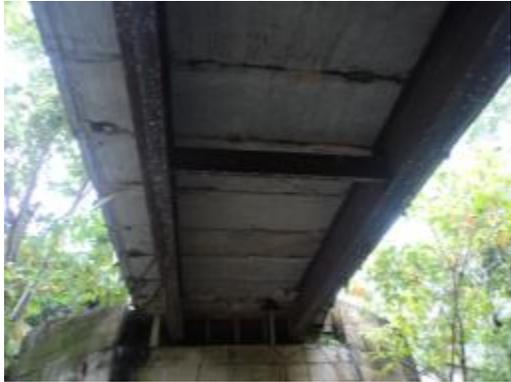
<p>Oxidación en vigas</p>	<p>Las vigas muestran un nivel de oxidación en la totalidad del área.</p>	<p>La oxidación presente puede ocasionar problemas en el corto plazo de corrosión, pérdida de sección, delaminación del acero.</p>	<p>Es necesario aplicar un sistema de protección a la totalidad de las vigas del puente, precedido de una actividad de limpieza y remoción del óxido presente.</p>

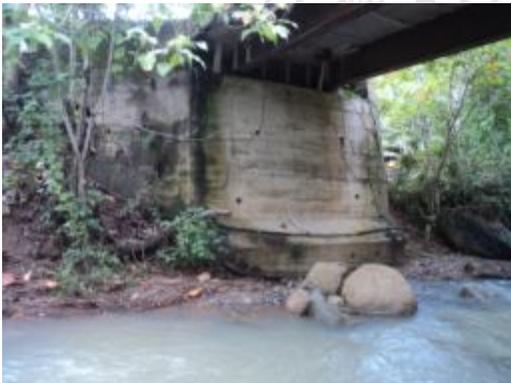
<p>Material erosionable en cimentación de bastiones</p>	<p>Se identifica material erosionable en bastión del puente.</p>	<p>La socavación puede avanzar por debajo de la cimentación del puente y ocasionar inestabilidad.</p>	<p>Monitorar el avance de la socavación en el puente y de continuar realizar obras de protección.</p>

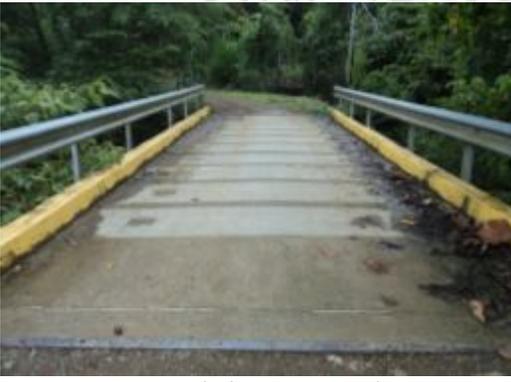
<p>Mantenimiento necesario</p>	<p>Se requiere un plan de mantenimiento periódico para este puente.</p>	<p>Ninguno.</p>	<p>Es necesario generar un plan de mantenimiento periódico que incluya mantenimiento de vigas, barandas, losa e inspecciones al menos cada dos años.</p>

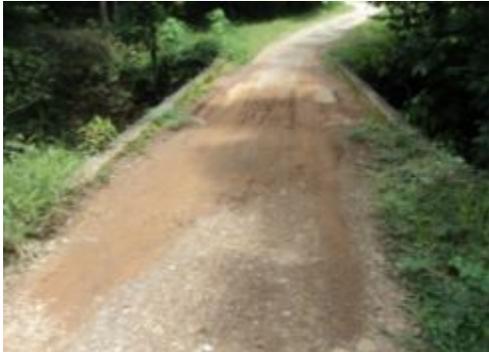
<p>Ausencia de barandas</p>	<p>No hay barandas ni sistemas de canalización en el puente.</p>	<p>La ausencia de estas barandas incrementa considerablemente la severidad de un accidente en este puente.</p>	<p>Colocar un sistema de contención vehicular de acuerdo a las condiciones de sitio y tipo de vehículos que utilizan la vía.</p>

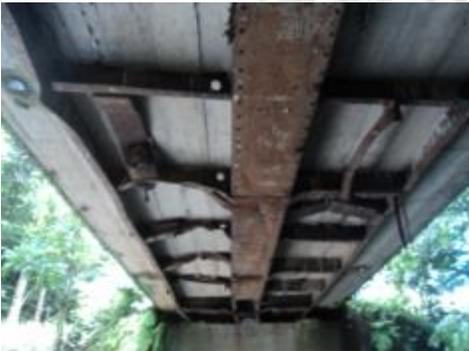
<p>Chasis en superestructura</p>	<p>La superestructura está compuesta por un chasis.</p>	<p>Esta estructura de soporte no responde a los lineamientos de construcción y diseño de puentes. Representa un riesgo de falla repentina.</p>	<p>Se debe sustituir la superestructura del puente. La utilización de un chasis hace impredecible el comportamiento de este puente.</p>

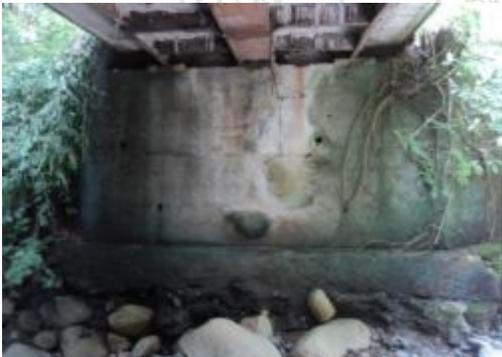
<p>Agrietamientos menores e inicios de socavación</p>	<p>Se identifican agrietamientos en el bastión e inicio de socavación.</p>	<p>Es importante considerar estos daños al momento de cambiar la superestructura. Es posible que se necesite reforzar estos bastiones.</p>	<p>Realizar obras de protección para evitar una mayor socavación. En caso de sustituir superestructura reforzar los bastiones o sustituirlos.</p>

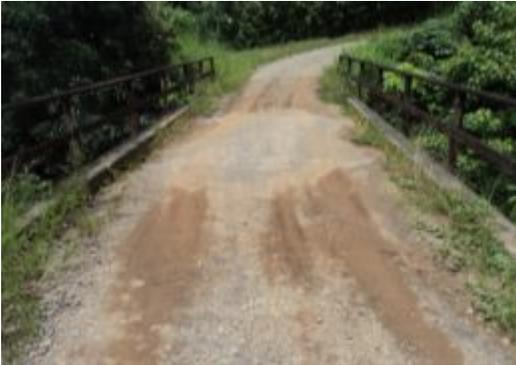
<p>Acumulación de sedimento, deterioro de barandas</p>	<p>Existe acumulación de sedimento en la superficie de ruedo del puente. Las barandas son poco visibles y presentan daños menores.</p>	<p>El sedimento añade peso adicional al puente y favorece la acumulación de agua que puede dañar la losa. Las barandas son poco visibles especialmente durante la noche.</p>	<p>Retirar el sedimento de la superficie de ruedo y rehabilitar los drenajes. Estabilizar los accesos para evitar el arrastre de sedimentos. Pintar las barandas para que sean más visibles.</p>

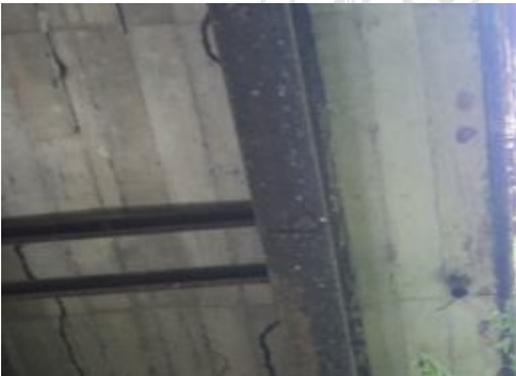
<p>Oxidación en vigas</p>	<p>Las vigas muestran un nivel de oxidación en la totalidad del área.</p>	<p>La oxidación presente puede ocasionar problemas en el corto plazo de corrosión, pérdida de sección, delaminación del acero.</p>	<p>Es necesario aplicar un sistema de protección a la totalidad de las vigas del puente, precedido de una actividad de limpieza y remoción del óxido presente.</p>

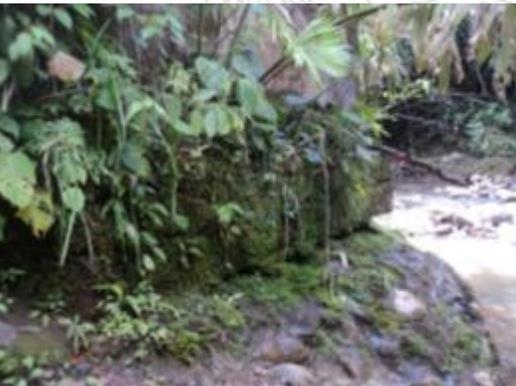
<p>Material erosionable</p>	<p>Se identifica material erosionable cerca de los bastiones.</p>	<p>La socavación puede avanzar por debajo de la cimentación del puente y ocasionar inestabilidad.</p>	<p>Monitorear el avance de la socavación en el puente y de continuar realizar obras de protección.</p>

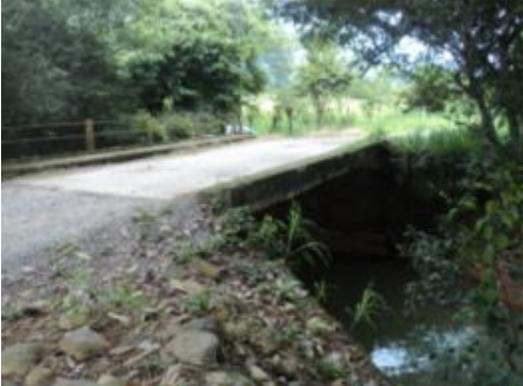
<p data-bbox="310 747 553 779">Barandas incompletas</p>	<p data-bbox="721 361 971 520">Las barandas del puente están incompletas, todo un costado del puente carece de ellas.</p>	<p data-bbox="995 361 1235 520">Esta condición es indeseable pues favorece la ocurrencia de un accidente grave.</p>	<p data-bbox="1258 361 1511 520">Completar el sistema de contención vehicular faltante y revisar el estado del existente.</p>

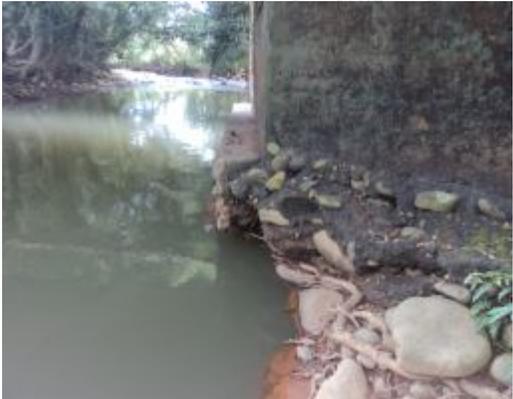
<p data-bbox="367 1243 496 1274">Socavación</p>	<p data-bbox="721 844 971 974">Hay socavación que se extiende por debajo de las fundaciones del puente.</p>	<p data-bbox="995 844 1235 1167">El bastión expuesto a la socavación puede comenzar a asentarse de forma diferencial, con lo que se tendrían daños en el resto del puente e inestabilidad del sistema.</p>	<p data-bbox="1258 844 1511 974">Realizar obras que restituyan el material perdido y construir obras de protección.</p>

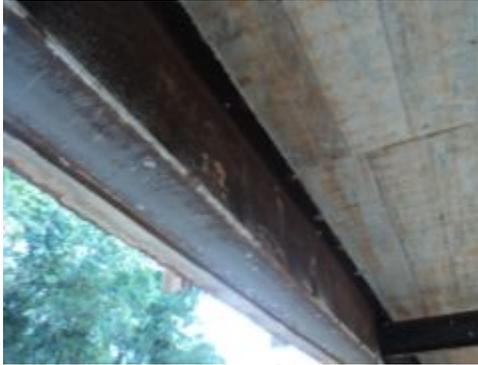
<p>Oxidación de vigas</p>	<p>Las vigas en este puente fueron colocadas sin aplicarles previamente un sistema de protección.</p>	<p>La ausencia de esta protección haría que la vida útil del puente se reduzca considerablemente al facilitarse el crecimiento de la corrosión.</p>	<p>Aplicar un sistema de protección contra la corrosión en la totalidad de vigas y placas de unión.</p>

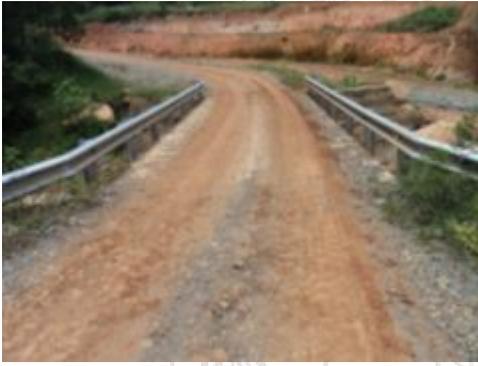
<p>Acumulación de sedimentos en la losa</p>	<p>Existe una acumulación de sedimento en la superficie del puente.</p>	<p>Este sedimento añade peso adicional a la estructura y facilita la presencia de charcos que degradan el concreto.</p>	<p>Remover el sedimento, limpiar los drenajes y considerar la estabilización del material a la entrada del puente para evitar el arrastre de nuevo material.</p>

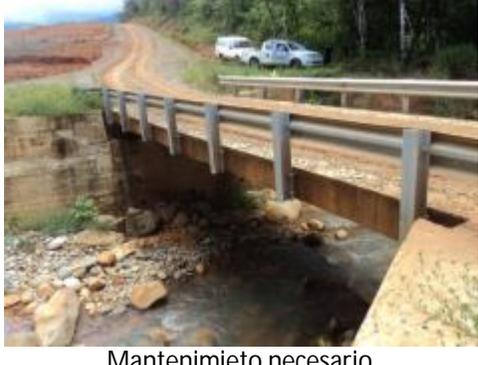
<p>Mantenimiento necesario</p>	<p>Se requiere un plan de mantenimiento periódico para este puente.</p>	<p>Ninguno.</p>	<p>Es necesario generar un plan de mantenimiento periódico que incluya mantenimiento de vigas, barandas, losa e inspecciones al menos cada dos años.</p>

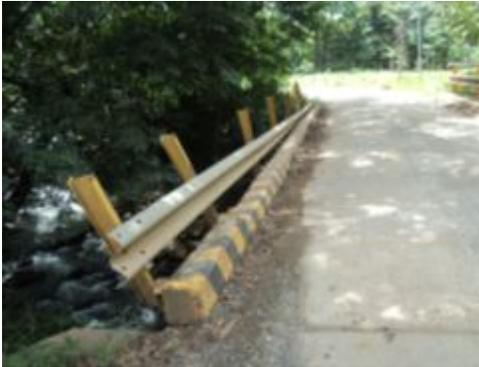
<p data-bbox="310 726 548 758">Deformación de vigas</p>	<p data-bbox="719 359 969 583">Las barandas del puente muestran deformación considerable, posiblemente producto del paso de un vehículo pesado.</p>	<p data-bbox="992 359 1234 583">La deformación mostrada excede el límite permisible, por lo que ya no son aptas para soportar un impacto vehicular de forma segura.</p>	<p data-bbox="1256 359 1510 485">Sustituir estos elementos por un sistema de contención vehicular nuevo.</p>

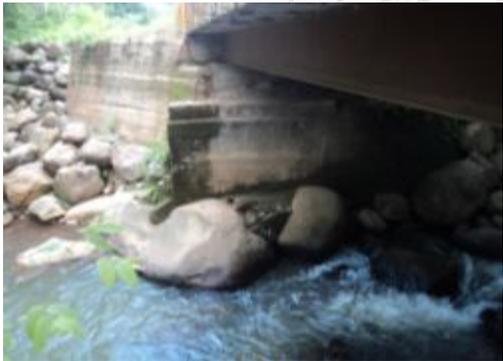
<p data-bbox="298 1150 565 1180">Vigilancia a cimentación</p>	<p data-bbox="719 789 969 915">La cimentación de los bastiones se realizó sobre conjunto de rocas.</p>	<p data-bbox="992 789 1234 951">Si las rocas sufrieran un desplazamiento esto afectaría al bastión y por lo tanto al puente.</p>	<p data-bbox="1256 789 1510 982">Monitorear si se presentan agrietamientos en el bastión, especialmente si sucede un sismo.</p>

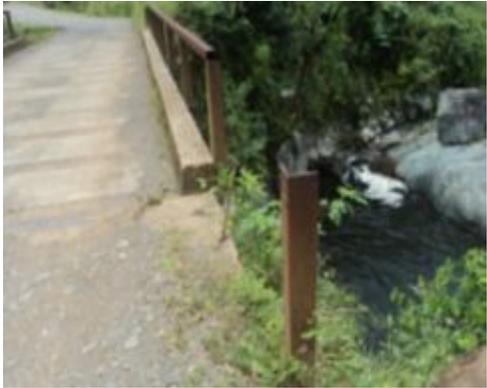
<p>Barandas dañadas</p>	<p>Las barandas del puente no están completas y no están demarcadas.</p>	<p>La ausencia de la baranda representa una condición de riesgo para los usuarios, es posible que un vehículo colisione y se enganche.</p>	<p>Completar las barandas y pintarlas para que sean más visibles.</p>

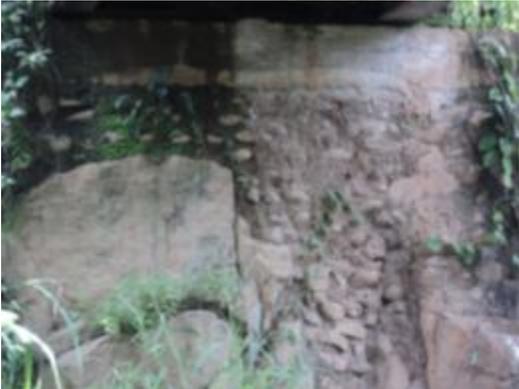
<p>Bastión en mala condición</p>	<p>La viga cabezal del puente se ubica sobre un concreto ciclópeo de mala calidad.</p>	<p>Existe inconsistencia en el apoyo de la viga cabezal, se tiene una roca y un concreto pobremente construido, la aparición de grietas, pérdida de rocas y asentamientos es esperable en un corto plazo.</p>	<p>Se podría considerar construir un bastión frente al existente que refuerce esta zona.</p>

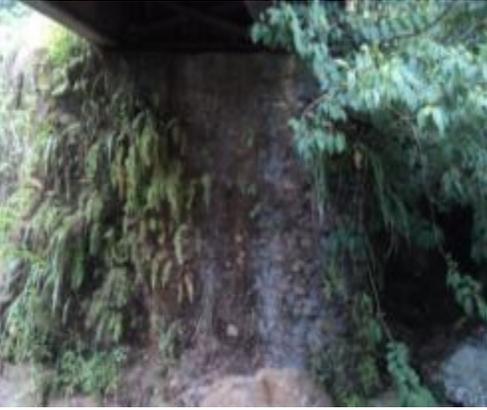
<p>Bastión en concreto pobre</p>	<p>El bastión completo está construido con concreto ciclópeo de baja resistencia.</p>	<p>Este bastión fue construido en su totalidad en concreto ciclópeo de baja resistencia. Al igual que el caso del otro bastión es posible la aparición de grietas, pérdida de rocas y demás daños propios de este tipo de construcción.</p>	<p>Se podría considerar construir un bastión frente al existente que refuerce esta zona.</p>

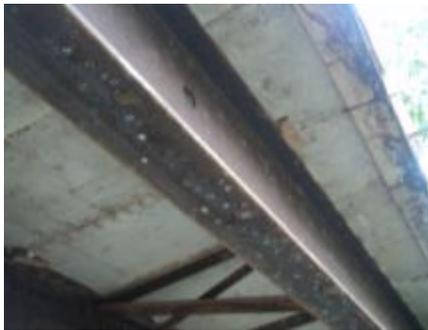
Vigas oxidadas

Las vigas muestran un nivel de oxidación en la totalidad del área.

La oxidación presente puede ocasionar problemas en el corto plazo de corrosión, pérdida de sección, delaminación del acero.

Es necesario aplicar un sistema de protección a la totalidad de las vigas del puente, precedido de una actividad de limpieza y remoción del óxido presente.

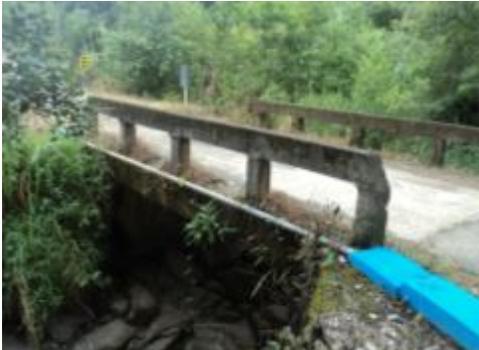
<p data-bbox="272 709 586 741">Baranda con fisuras y grietas</p>	<p data-bbox="719 363 971 489">Las barandas presentan fisuras y agrietamientos cerca de las bases.</p>	<p data-bbox="993 363 1234 552">Estos agrietamientos harían que en caso de una colisión la baranda ceda y no evite la caída del vehículo al cauce.</p>	<p data-bbox="1256 363 1510 552">Se puede considerar la opción de colocar refuerzos externos en estas zonas o sustituir las barandas por completo.</p>

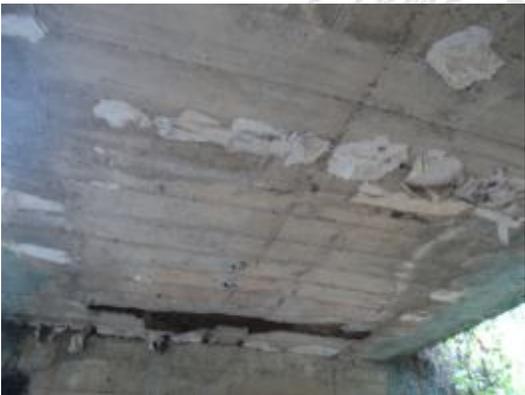
<p data-bbox="248 1167 613 1199">Deficiencias constructivas en losa</p>	<p data-bbox="719 777 971 903">El concreto en la losa presenta algunas deficiencias constructivas.</p>	<p data-bbox="993 777 1234 1035">El proceso de construcción generó algunas deficiencias (descascaramiento, hormigueros) estos facilitan la generación de grietas.</p>	<p data-bbox="1256 777 1510 1192">Monitorizar la aparición de grietas (dirección y frecuencia). En caso de que se presenten agrietamientos excesivos en dos direcciones y la exposición del acero se debe considerar la sustitución o reforzamiento de la losa.</p>

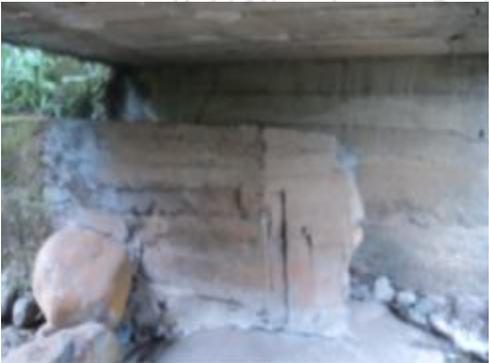
<p data-bbox="261 1623 602 1654">Condición de apoyo de bastión</p>	<p data-bbox="719 1262 971 1388">Se observa que la zona de apoyo del bastión presenta piedras sueltas.</p>	<p data-bbox="993 1262 1234 1549">La pérdida de apoyo del bastión se reflejaría en agrietamientos en el cuerpo principal del bastión. Esto indicaría asentamientos diferenciales.</p>	<p data-bbox="1256 1262 1510 1423">Construir obras de protección en estas zonas cercanas a la cimentación de los bastiones.</p>

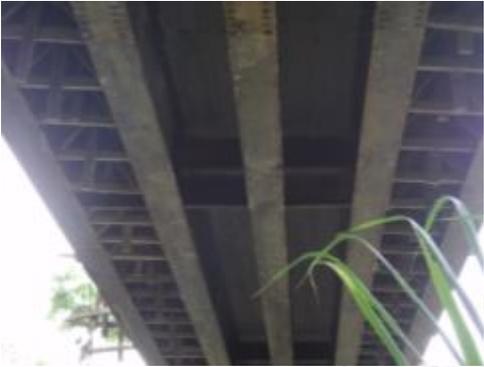
<p>Oxidación en vigas</p>	<p>Las vigas muestran un nivel de oxidación en la totalidad del área.</p>	<p>La oxidación presente puede ocasionar problemas en el corto plazo de corrosión, pérdida de sección, delaminación del acero.</p>	<p>Es necesario aplicar un sistema de protección a la totalidad de las vigas del puente, precedido de una actividad de limpieza y remoción del óxido presente.</p>

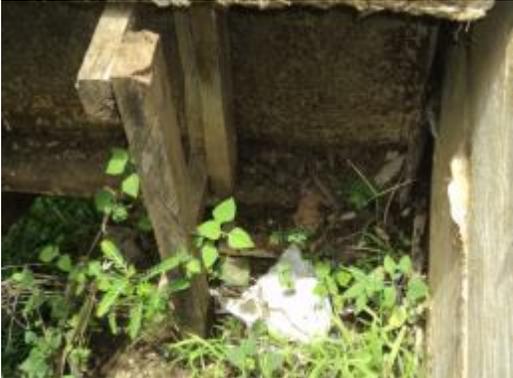
<p>Acumulación en zonas de apoyos</p>	<p>Se identificó gran cantidad de sedimentos en las zonas de los apoyos.</p>	<p>Estos materiales propician la formación de corrosión en estos elementos. Además pueden llegar a restringir la función de movilidad necesaria para el puente.</p>	<p>Realizar una limpieza total de estas áreas, sellar las juntas de expansión por donde pueden ingresar los sedimentos.</p>

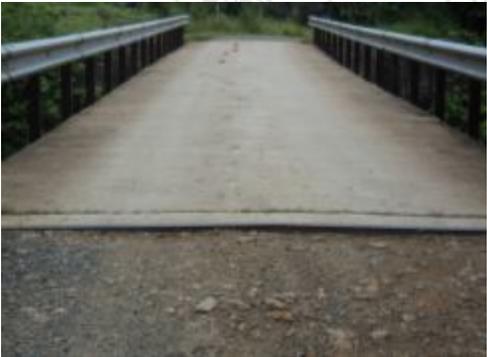
<p>Mantenimiento preventivo</p>	<p>Se requiere un plan de mantenimiento periódico para este puente.</p>	<p>Ninguno.</p>	<p>Es necesario generar un plan de mantenimiento periódico que incluya mantenimiento de vigas, barandas, losa e inspecciones al menos cada dos años.</p>

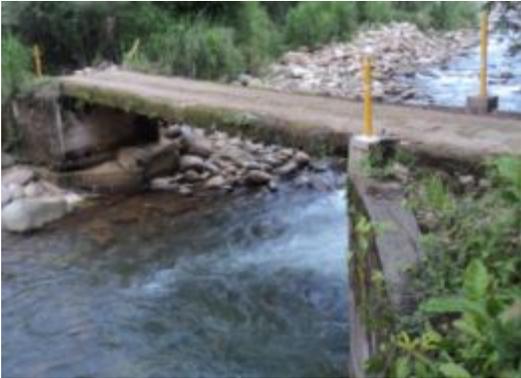
<p data-bbox="337 737 524 768">Deflexión en losa</p>	<p data-bbox="721 363 967 485">La losa muestra una deflexión notable hacia el centro de la losa.</p>	<p data-bbox="993 363 1232 680">Este es un signo de que la losa no cuenta con el suficiente refuerzo interno para las cargas de tránsito. La aparición de grietas y vibraciones excesivas serían esperables en un corto plazo.</p>	<p data-bbox="1256 363 1511 617">Esta condición es difícil de revertir, usualmente es necesario reconstruir el puente. La Municipalidad podría evaluar la restricción de peso permitido.</p>

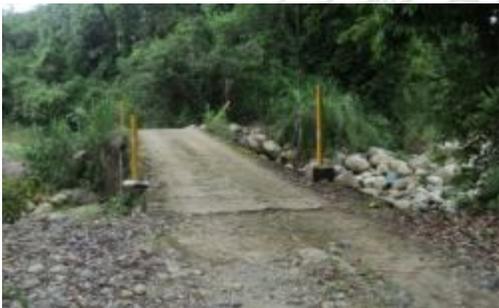
<p data-bbox="310 1108 552 1140">Ausencia de barandas</p>	<p data-bbox="721 804 967 867">El puente carece de barandas y bordillo.</p>	<p data-bbox="993 804 1232 926">El puente constituye un punto de riesgo considerable para los usuarios.</p>	<p data-bbox="1256 804 1511 1121">Si bien el puente posiblemente haya que sustituirlo, actualmente representa una condición de riesgo para los usuarios, por lo que deberían colocarse barandas temporales.</p>

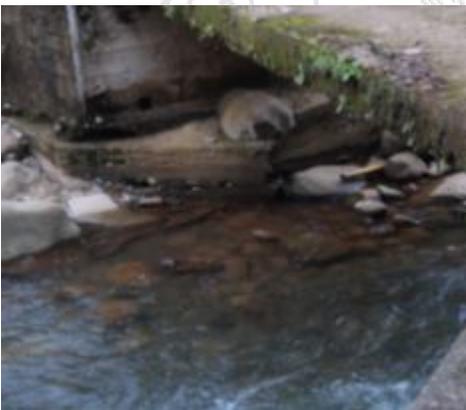
<p data-bbox="315 1598 547 1629">Inicios de socavación</p>	<p data-bbox="721 1192 967 1314">Se identifica el inicio de la socavación en uno de los bastiones del puente.</p>	<p data-bbox="993 1192 1232 1413">La socavación puede provocar asentamientos diferenciales en el bastión y ocasionar mayores deformaciones.</p>	<p data-bbox="1256 1192 1511 1314">Construir obras de protección para evitar un mayor avance de la socavación.</p>

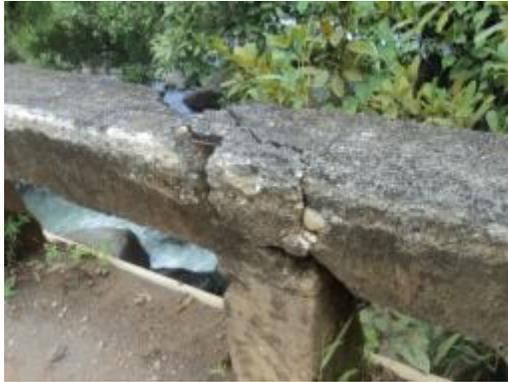
<p>Barandas dañadas</p>	<p>Las barandas presentan fisuras y agrietamientos considerables.</p>	<p>Estos agrietamientos harían que en caso de una colisión la baranda ceda y no evite la caída del vehículo al cauce.</p>	<p>Se puede considerar la opción de colocar refuerzos externos en estas zonas o sustituir las barandas por completo.</p>

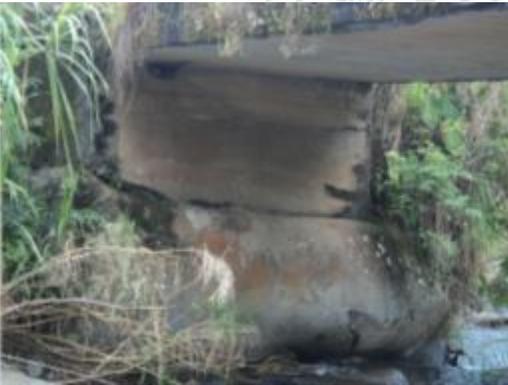
<p>Cimentación de bastión</p>	<p>Uno de los bastiones esta cimentado sobre una roca.</p>	<p>En tanto la roca no presente movimientos y socavación no habría problema. Si la roca se desplaza comprometería la estabilidad del puente.</p>	<p>Monitorar el comportamiento en el tiempo de esta roca y en caso de presentarse el inicio de la socavación construir un sistema de protección.</p>

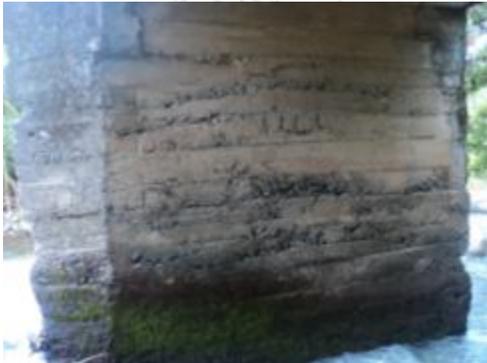
<p>Deficiencias en concreto de pila</p>	<p>La pila central muestra múltiples nidos de piedra e impactos.</p>	<p>Estos puntos con deficiencias facilitan el ingreso de agua y la formación de agrietamientos.</p>	<p>Se podría mejorar superficialmente y con esto se reduciría el potencial de ingreso de agua. Adicionalmente se podría reformar la punta de la pila para mejorar el comportamiento hidráulico y reducir la posibilidad de socavación en la pila.</p>
