Laboratorio Nacional de  
Materiales y Modelos Estructurales

**LM-PI-GM-INF-04-2015**

### **INFORME GENERAL SOBRE CONDICIÓN DE PUENTES EN EL CANTÓN DE SAN RAFAEL DE HEREDIA**

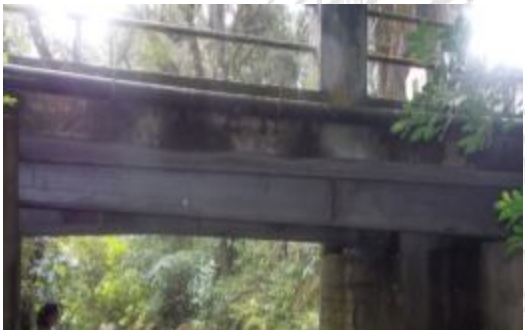
| <p>Vigas con sección variable</p> | <p>El puente cuenta con vigas de sección variable colocadas de forma alternada.</p> | <p>La utilización de vigas de peralte variable es una condición no adecuada pues los esfuerzos no se distribuyen de forma homogénea. La aparición de grietas y vibraciones en el puente serían esperables.</p> | <p>Por las condiciones de uso del puente esto no representa un peligro inminente, sin embargo, se debe estar atento a la aparición de grietas y deformaciones en la losa que obligarían a sustituir estas vigas.</p> |

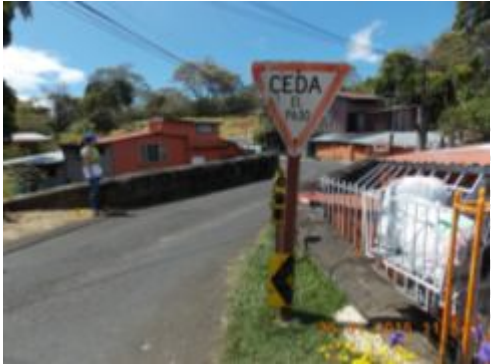
| Daño encontrado | Observaciones | Riesgo o vulnerabilidad | Recomendaciones |
|---|---|---|---|
| <p>Señalización deteriorada</p> | <p>La señalización en el puente muestra deterioros que la hacen menos visibles.</p> | <p>La ubicación del puente en una curva y en una zona de descenso favorece el encuentro de vehículos en el mismo.</p> | <p>Reponer las señales faltantes y sustituir las señales en mala condición.</p> |

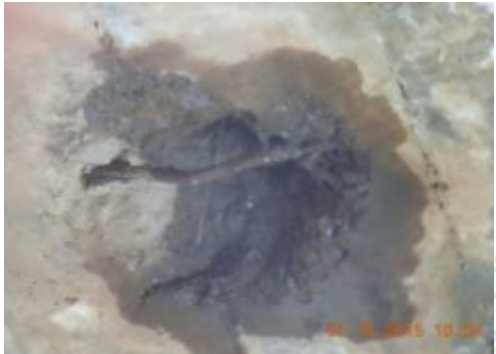
Daños puntuales en la losa

| | <p>Se identificó un daño en la losa en un punto de drenaje (posiblemente).</p> | <p>La aparición de acero de refuerzo y humedad genera daños a lo interno de la losa.</p> | <p>Si se trata de un drenaje rehabilitarlo. Si se trata de un agujero en la losa en formación reparar localmente.</p> |

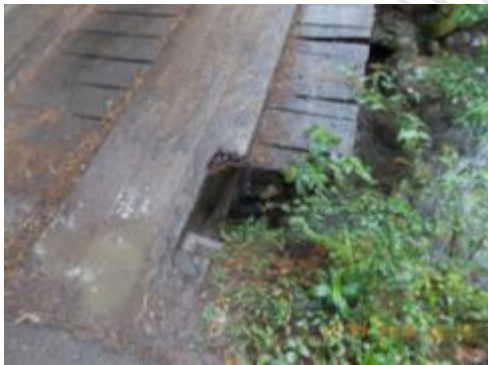
| Daño encontrado | Observaciones | Riesgo o vulnerabilidad | Recomendaciones |
|---|---|---|---|
| <p>Piso de madera fallado</p> | <p>Hay partes del piso de madera del puente que han fallado.</p> | <p>Esta falta de piso atenta contra los usuarios. En un ambiente tan húmedo como el que se encuentra este puente la madera tiene una duración limitada.</p> | <p>Sustituir el piso de madera por una solución más duradera considerando la capacidad de soporte del puente.</p> |

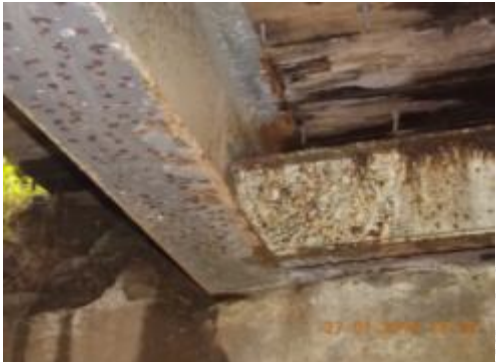
| <p>Corrosión en vigas</p> | <p>Se identificaron focos de corrosión en las vigas principales, sobre todo en las zonas cercanas a los apoyos.</p> | <p>La corrosión genera delaminación del acero y reducción de sección que finalmente reducen la resistencia del acero.</p> | <p>Realizar reparaciones puntuales de estos puntos removiendo la oxidación presente y aplicar un nuevo sistema de protección contra la corrosión.</p> |

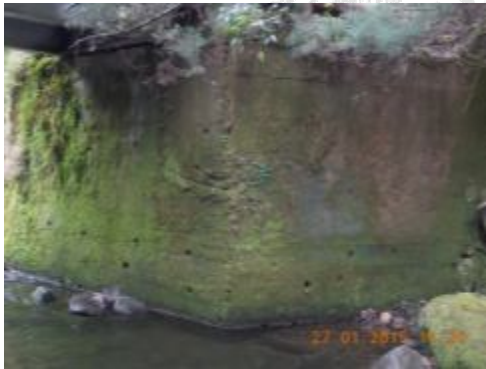
| <p>Inicios de socavación</p> | <p>Se identifica el inicio de la socavación en uno de los bastiones.</p> | <p>La socavación puede generar asentamientos diferenciales en los bastiones que finalmente desarrollan grietas y deformaciones en el puente.</p> | <p>Realizar obras que de protección a los cimientos del puente.</p> |

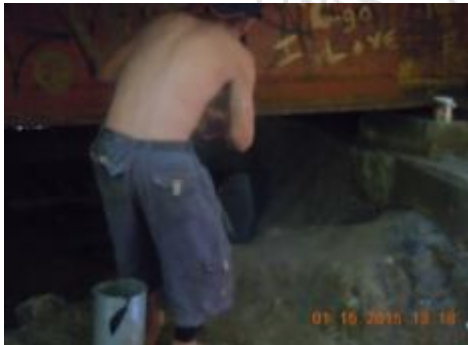
| Daño encontrado | Observaciones | Riesgo o vulnerabilidad | Recomendaciones |
|---|---|---|---|
| | <p>Esta inspección no se pudo completar debido a la presencia de indigentes viviendo por debajo del puente, lo cual es una situación de riesgo para los inspectores.</p> <p>Se recomienda a la municipalidad desalojar a estas personas para poder proceder con el resto de la inspección.</p> | | |
