Programa de Infraestructura del Transporte (PITRA)

LM-PI-UP-PN02-2015

FISCALIZACIÓN DEL PUENTE SOBRE EL RÍO ROCA RUTA NACIONAL No. 32

Preparado por:
Unidad de Puentes

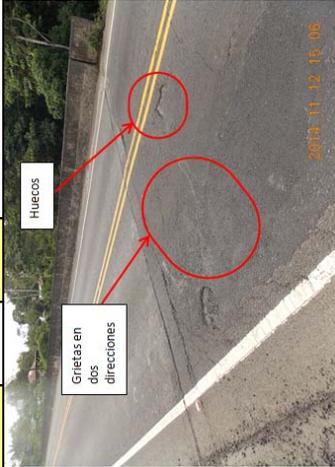
NOTA	Superficie de rodamiento del acceso I.		DIA	MES	AÑO	Grietas en dos direcciones		Huecos		2014-11-12 15:06									
No.	10	UBICACION	Tablaero	12	11	2014					2014-10-12 15:20								
NOTA	Eflorescencia en la cara inferior del tablero		DIA	MES	AÑO	Eflorescencia		Nido de piedra		2014-10-12 15:20									
No.	11	UBICACION	Viga principal	12	11	2014	Agrietamiento en una dirección en la cara superior del tablero.		Eflorescencia y nido de piedra en cara inferior de la losa del tablero		2014-11-12 15:20
