XII Congreso Nacional de Geotecnia - CONGEO 2015

Metodología para determinar presencia de drenaje ácido de rocas en taludes de carreteras, caso práctico: Ruta Nacional 27, San José - Caldera, Costa Rica

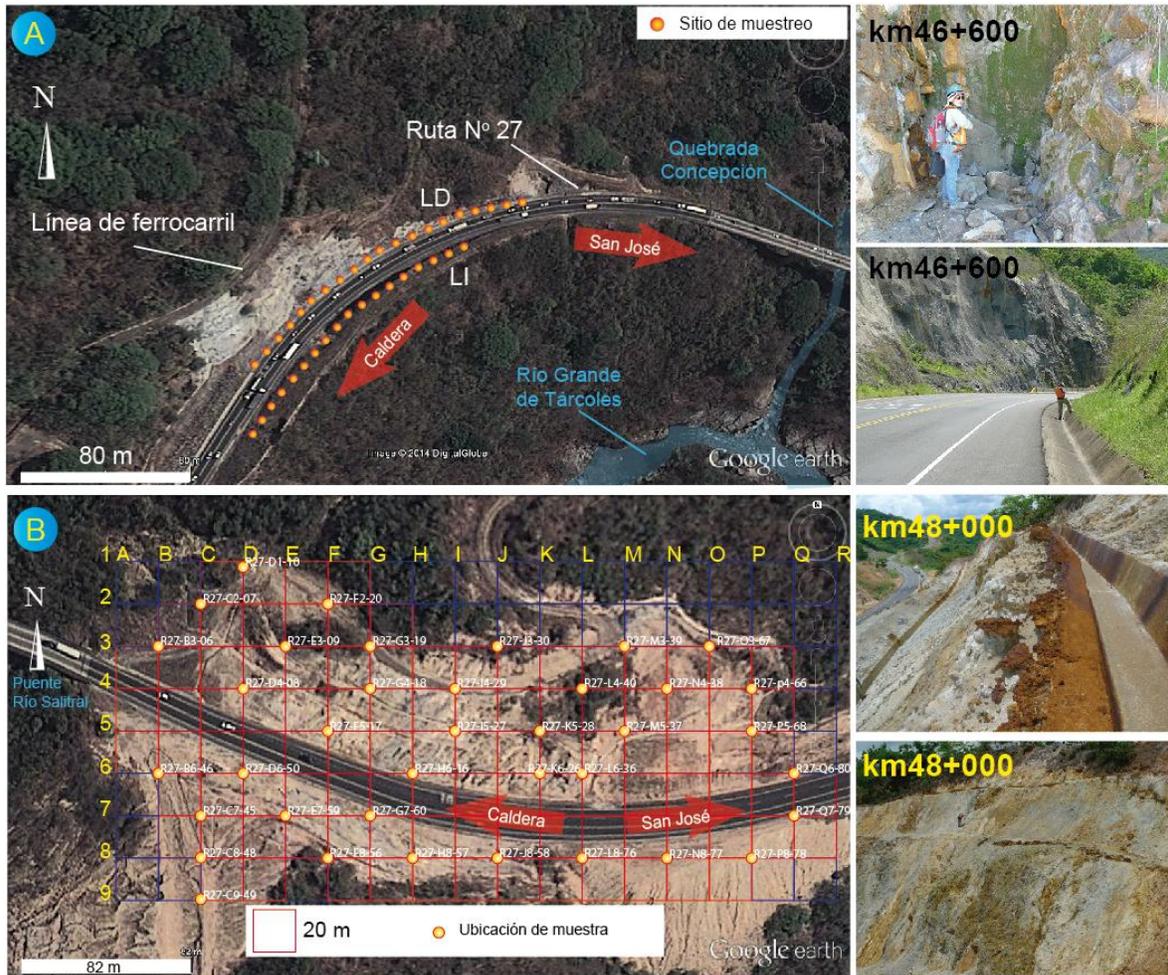
Figura 4. Imágenes tomadas de Google Earth® A) Ubicación del sitio donde se tomaron las muestras de roca para análisis de pH en pasta. Talud con una pendiente general $>55^\circ$ e incluso casi vertical en algunos puntos, presenta dimensiones de 120 m de largo y 14 m de alto, además presenta diferentes tonalidades de color rojo, amarillo y anaranjado típicas de la oxidación de sulfuros y óxidos de hierro. LD = Lado derecho, LI = Lado izquierdo. Se muestran fotografías de los taludes rocoso del sitio. B) Ubicación del sitio donde se tomaron las muestras de suelo en el estacionamiento 48+000, los taludes a ambos lados de la carretera presentan material muy disgregado con diferentes tonalidades (rojizas amarillentas) y grados de alteración (desde poco alterada hasta completamente alterada). Se muestran fotografías de las cunetas afectadas y los taludes de suelo alterado.

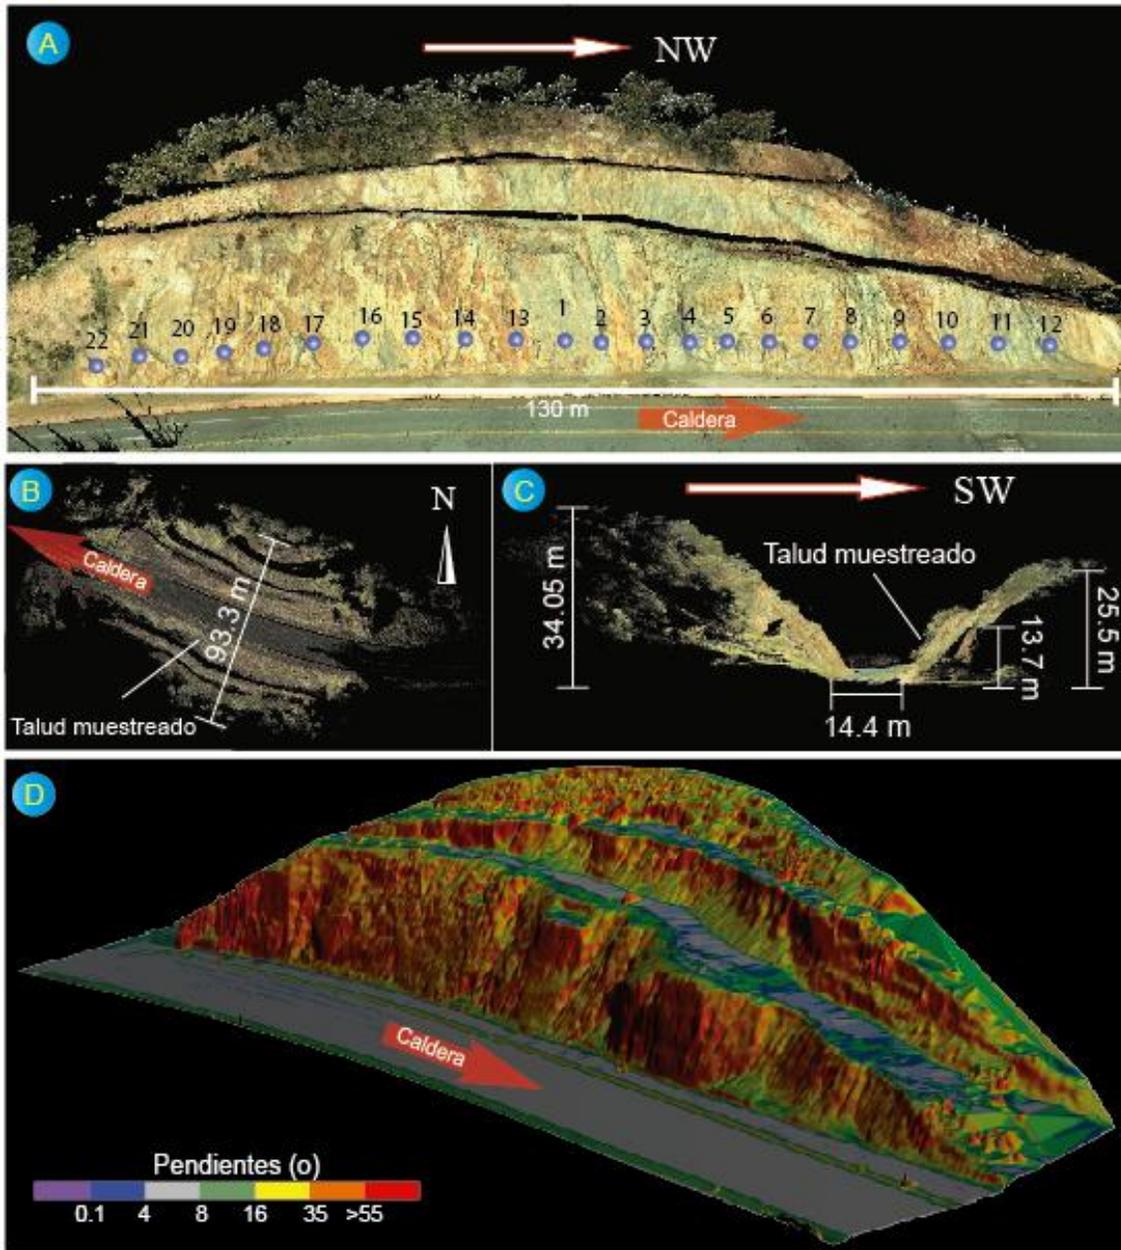
Figura 7. Las siguientes figuras fueron generadas a partir de un levantamiento topográfico que se realizó con el escáner láser de la Unidad de Gestión y Evaluación de la Red Vial Nacional de LanammeUCR. El talud LD tiene una altura máxima 34,05 m y el LI de 25,5 m. Ambos se extienden a lo largo de la carretera aproximadamente 130 m. A) Vista de frente del talud muestreado presentando la ubicación de cada una de las muestras. B) Vista de planta del talud muestreado. C) Vista de perfil del talud muestreado. D) Vista oblicua del talud muestreado con las pendientes de cada una de las bermas.

En este sitio, en el talud del LD hay presencia de pátinas de óxidos de hierro y manganeso en el concreto lanzado y las cunetas. Estas estructuras de drenaje se observan muy desgastadas en la parte central por donde discurre el agua y los agregados líticos están completamente expuestos, lo que evidencia la pérdida del componente calcáreo. El concreto lanzado de este sitio presenta alteración química intensa que ha afectado severamente sus propiedades físicas, hasta el punto de que se desgrana completamente. En la parte inferior del talud, el concreto lanzado está agrietado y permite la salida de agua, que está lavando el material más fino y suelos del talud, lo cual ha ocasionado inestabilidad al talud y hace que el concreto se esté resquebrajando aún más.

Hay puntos en este talud donde las pendientes son muy fuertes con ángulos casi verticales y hasta con pendientes negativas. En las zonas donde el concreto ha colapsado, hay material en voladizo y el acero de las mallas electrosoldadas está expuesto. El acero se presenta con oxidación y corrosión intensa.
