Programa de Infraestructura del Transporte (PITRA)

LM-PI-UP-PN05-2015

FISCALIZACIÓN DEL PUENTE SOBRE LA QUEBRADA CALDERÓN RUTA NACIONAL No. 32

Preparado por:
Unidad de Puentes

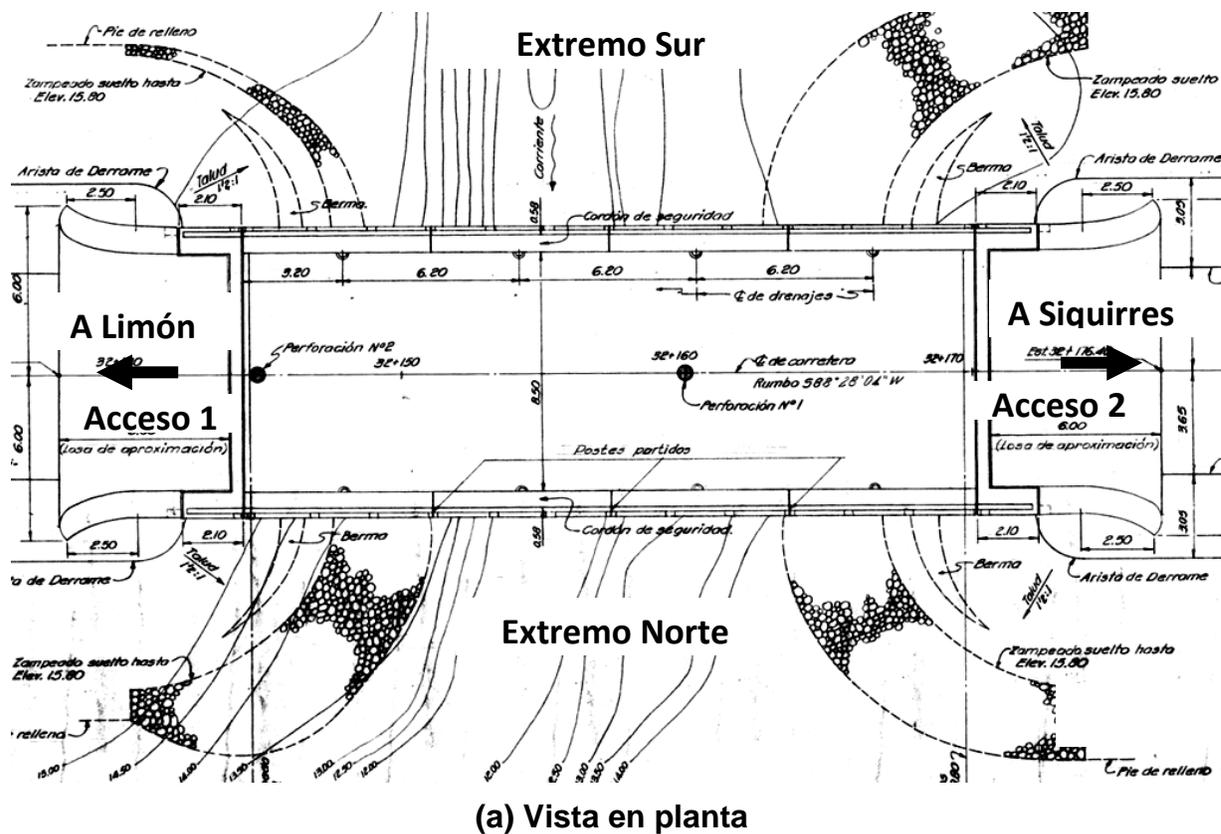
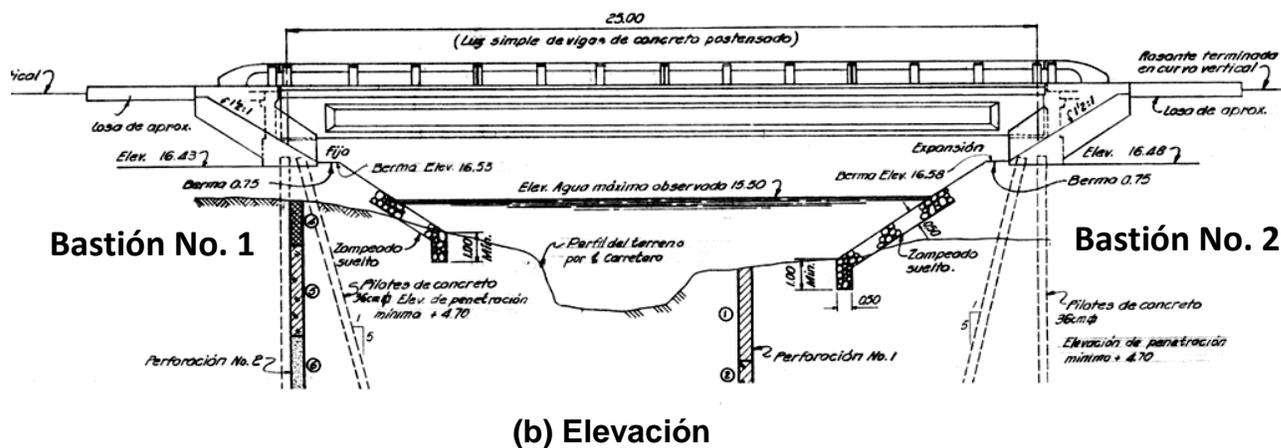
Figura D. Identificación utilizada para el puente sobre la Quebrada Calderón.

Para este puente en particular, sí se tuvo acceso a los planos del diseño original con fecha Abril del 1968. La figura D muestra la identificación utilizada en este informe cuando se hace referencia a ciertos elementos del puente, la cual también coincide con la que se utiliza en los planos.
