DRENAJE ÁCIDO DE ROCAS EN TALUDES DE LA RUTA NACIONAL 27, SAN JOSÉ - CALDERA, COSTA RICA

ACID ROCK DRAINAGE ON SLOPES FROM ROUTE 27 SAN JOSÉ - CALDERA, COSTA RICA

Paulo Ruiz^{1,2*}, Alejandro Arauz², Jairo Garcia², Giorgi Villalobos²,
Ariel Sedó², & Carolina Suárez²

¹Laboratorio Nacional de Materiales y Modelos Estructurales
(LANAMME-UCR), Universidad de Costa Rica

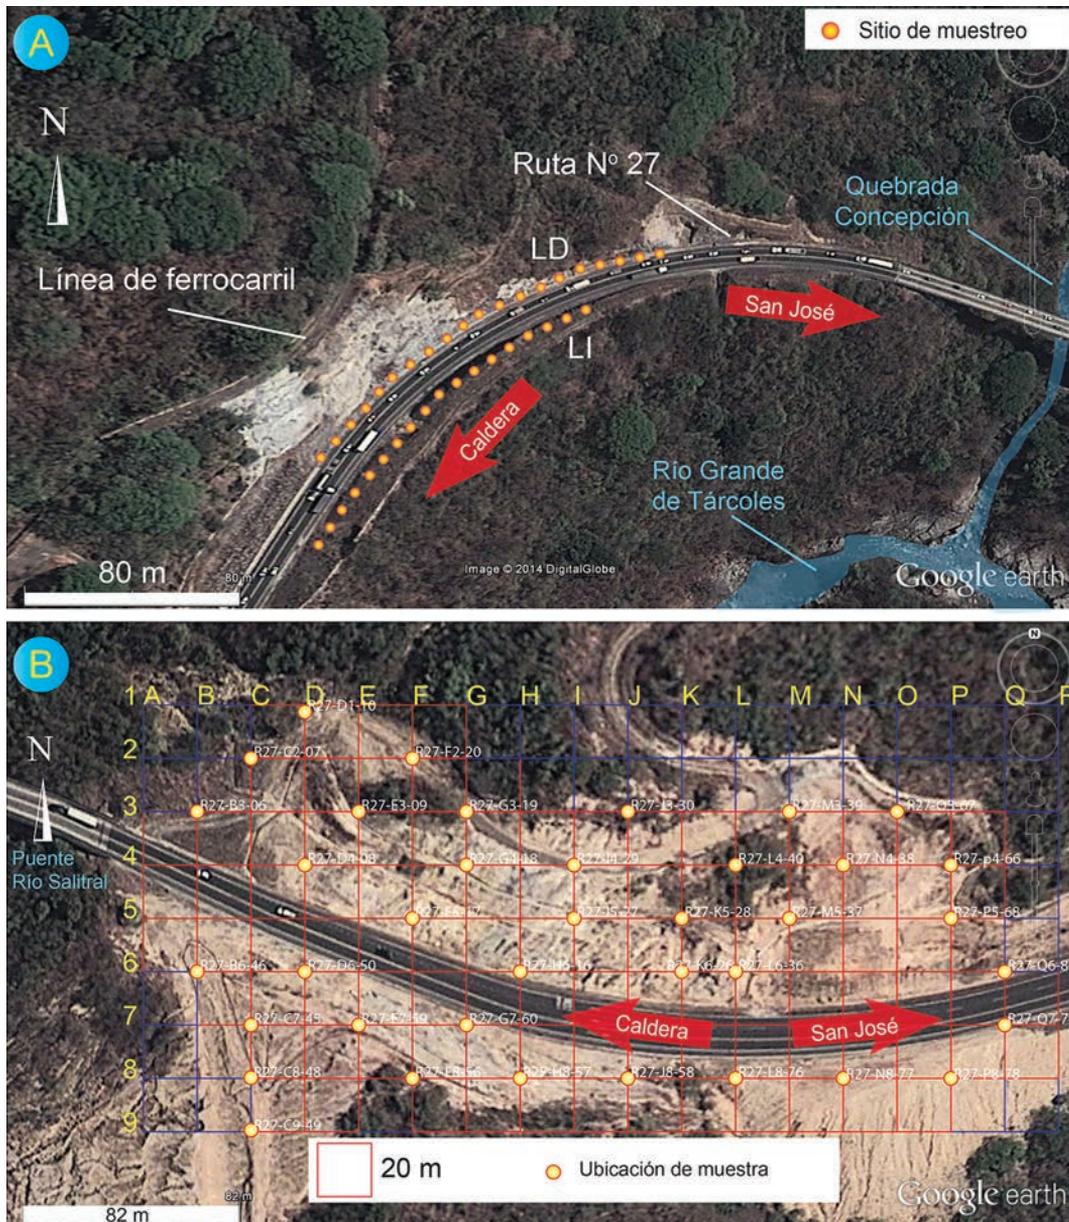
Fig. 3: Imágenes tomadas de Google Earth® A) Ubicación del sitio donde se tomaron las muestras de roca para análisis de pH en pasta. Talud con una pendiente general $>55^\circ$ e incluso casi vertical en algunos puntos, presenta dimensiones de 120 m de largo y 14 m de alto, además presenta diferentes tonalidades de color rojo, amarillo y anaranjado típicas de la oxidación de sulfuros y óxidos de hierro. LD = Lado derecho, LI = Lado izquierdo. B) Ubicación del sitio donde se tomaron las muestras de suelo en el estacionamiento 48+000, los taludes a ambos lados de la carretera presentan material muy disgregado con diferentes tonalidades (rojizas amarillentas) y grados de alteración (desde poco alterada hasta completamente alterada).

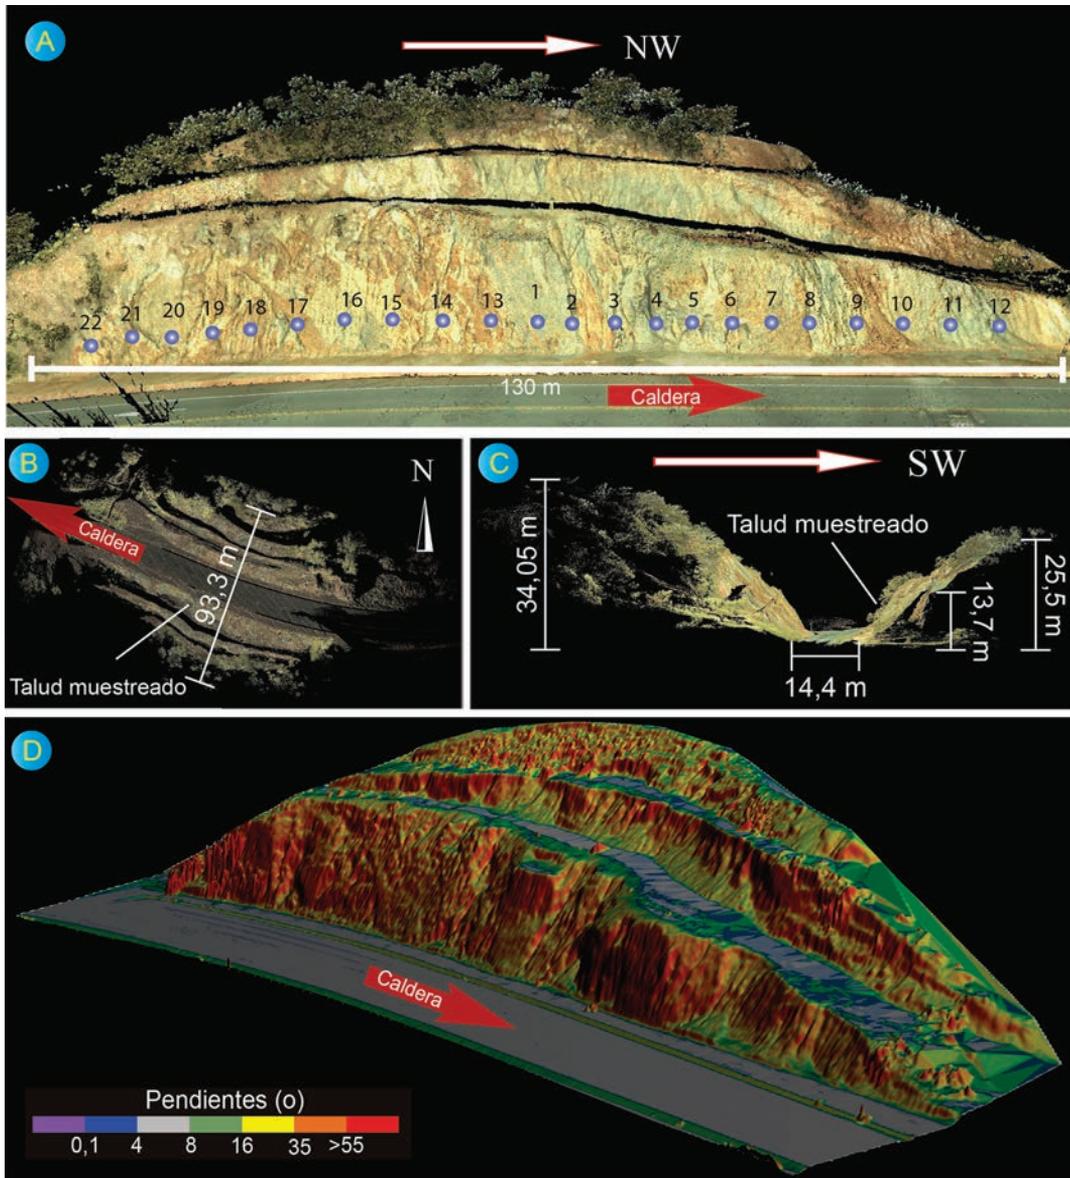
Fig. 4: Imágenes generadas a partir de un levantamiento topográfico que se realizó con el escáner láser de LanammeUCR. El talud LD tiene una altura máxima 34,05 m y el LI de 25,5 m. Ambos se extienden a lo largo de la carretera aproximadamente 130 m. A) Vista de frente del talud muestreado presentando la ubicación de cada una de las muestras. B) Vista de planta del talud muestreado. C) Vista de perfil del talud muestreado. D) Vista oblicua del talud muestreado con las pendientes de cada una de las bermas.
