LM-PI-UP-PN06-2015

FISCALIZACIÓN DEL PUENTE SOBRE EL RÍO DOS NOVILLOS RUTA NACIONAL No. 32

Preparado por:
Unidad de Puentes

San José, Costa Rica
25 de febrero de 2015

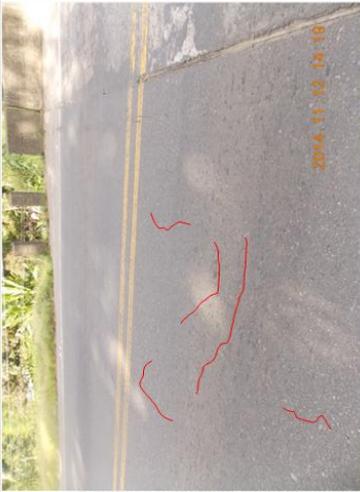
Acceso 2		8

Elementos	Observaciones	Riesgo o vulnerabilidad	Recomendaciones
3.4. Accesos	<p>Se observó agrietamiento en dos direcciones en la superficie de rodamiento del acceso 2 (ver figura 7).</p> <p>Según los planos originales el puente no posee losa de aproximación.</p> <p>El talud noreste del relleno de aproximación del acceso 1 había colapsado ligeramente, debido a erosión por ausencia de drenajes (ver figura 8).</p>	<p>El agrietamiento observado podría deberse al desgaste de la superficie de rodamiento de asfalto.</p> <p>Ver riesgo o vulnerabilidad en 3.5. Sistema de drenaje de los accesos.</p>	<p>Monitorear el avance de este agrietamiento.</p> <p>Ver las recomendaciones en 3.5. Sistema de drenaje de los accesos.</p>

Figura 7. Agrietamiento en superficie de rodamiento del acceso 2.

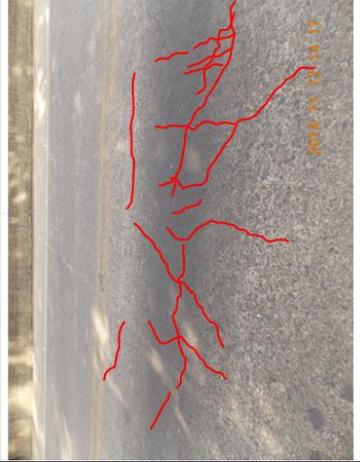
Elementos	Observaciones	Riesgo o vulnerabilidad	Recomendaciones
4.1 Tablero (losa de concreto)	<p>La superficie superior de la losa presentaba desgaste y agrietamiento en una y dos direcciones. Las grietas predominantes son en una dirección con un ancho mayor que 0,2 mm en intervalos de más de 1,0 m, en tanto las grietas en dos direcciones tienen un ancho menor a 0,2 mm en intervalos menores a 0,50 m (ver figura 9).</p> <p>La superficie inferior de la superestructura 2 presentaba eflorescencia en algunas juntas de construcción. (ver figura 10). Además, presentaba unas manchas color naranja que podrían ser producto de la corrosión del acero de refuerzo (ver figura 11)</p>	La eflorescencia en las juntas de construcción podría indicar filtración de agua a través de la losa lo cual podría corroer el acero de refuerzo de la losa de concreto del puente.	<p>Realizar una inspección detallada para determinar si las manchas color naranja son producto de la corrosión del acero de refuerzo</p> <p>Evaluar la necesidad de aplicar un sistema de relleno para grietas y un tratamiento superficial a la losa de concreto (tipo membrana impermeable) para evitar las filtraciones de agua. Procurar la asesoría de un profesional experto en este tipo de sistemas.</p>

Figura 9. Desgaste y agrietamiento típico en la superficie superior de la losa del puente.

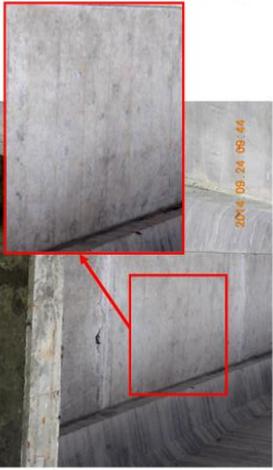
Losa de concreto		12

2. Realizar una inspección detallada para determinar si las manchas color naranja son producto de la corrosión del acero de refuerzo de la losa de concreto.

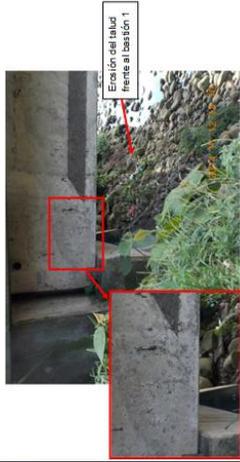
4.2 Vigas principales de concreto	<p>Las viga externa noreste de la superestructura 1 presentaba nidos de piedra superficiales (ver figura 12).</p> <p>El agua de los drenajes del puente descarga directamente sobre las vigas de ambas superestructuras (ver figura 4). Además, se observó eflorescencia en las alas de las vigas (ver figura 10).</p>	La condición descrita para las vigas podría permitir la filtración de agua hacia el acero de refuerzo de la viga principal de concreto, lo cual podría provocar corrosión.	<p>Realizar una reparación del concreto de las vigas con nidos de piedra. Procurar la asesoría profesional en reparación de elementos de concreto.</p> <p>Ver las recomendaciones para <i>Bordillos y sistema de drenaje del puente</i> en el punto 3.2.</p>

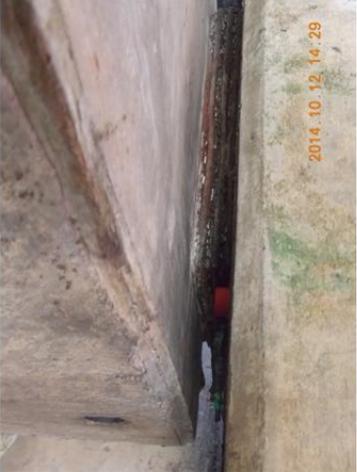
5.4 Pilas (viga cabezal, cuerpo)	Se observaron manchas de humedad y maleza que ha crecido en la viga cabezal de la pila 1 producto del ingreso de agua por la junta de expansión intermedia del puente (ver 3.3 y 5.1) (ver Figura 17). Las pilas no tenían elementos que eviten que la superestructura experimente desplazamiento lateral inducido por un movimiento sísmico.	El contacto constante de la pila con la humedad podría acelerar su deterioro. La ausencia de elementos que eviten desplazamientos laterales de la superestructura sobre la pila durante un sismo aumenta el riesgo de colapso de la superestructura del puente.	Ver recomendación para las juntas de expansión en 3.3 Ver recomendación en 5.2 Bastiones y aletones.

<p>Manchas de humedad y maleza que ha crecido en la viga cabezal de la pila.</p>

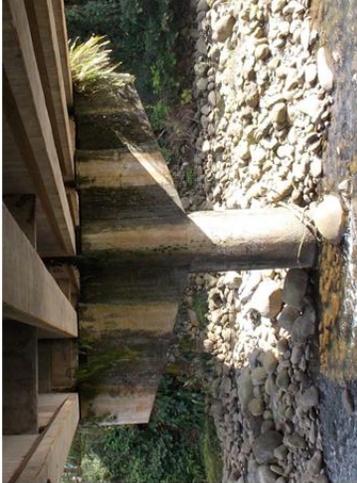
<p>Faltante de elementos metálicos en el sistema de anclaje de los apoyos y manchas de humedad en el bastión 2.</p>
